AVRUPA KONSEYİ	Doğal Ve Kültürel Varlıkları Koruma Envanteri D.K.C.K.E		KÜLTÜR VARLIĞI	Envanter No: 5
TÜRKİYE	Kültür Varlıkları ve Müzeler Genel Müdürlüğü			Harita No:
İli: Manisa	İlçesi: Salihli	Mahalle Köy: Kemer	KORUMA DERECESİ	1.Grup Yapı
SOKAK : No:345				2.Grup Yapı
Pafta : -		Ada : -	Parsel : 1786	
Adı: Konut	Yaptıran: -	Yapan: -	Mimari Çağı: -	
	Yapım Tarihi: -	Kitabe: -	Üslup: -	
Genel Tanım: Zemin artı bir katlı kargir açık sofalı geleneksel konut yapısı				
Koruma Durumu	A İyi B Orta C Fena	Taşıyıcı A B C	Dış Yapı A B C	Üst Yapı A B C
			İç Yapı A B C	Süsleme Elemanları A B C
				Rutubet A B C
				Yok B İzi Var C Önemli
Vaziyet planı:			Fotoğraf

AVRUPA KONSEYİ	Doğal Ve Kültürel Varlıkları Koruma Envanteri D.K.C.K.E		KÜLTÜR VARLIĞI	Envanter No: 6
TÜRKİYE	Kültür Varlıkları ve Müzeler Genel Müdürlüğü		Harita No:	
İli: Manisa	İlçesi: Salihli	Mahalle Köy: Kemer	KORUMA DERECESESİ	1.Grup Yapı
Sokak : no:347		Pafta : - Ada : Parsel : 1787		2.Grup Yapı
Adı: Konut	Yaptıran: -	Yapan: -	Mimari Çağı: -	Üslup: -
	Yapım Tarihi: -	Kitabe: -	Vakfiye:-	
Genel Tanım: Zemin arzi bir katlı kargir ahşap cumbalı geleneksel konut yapısı				
Koruma Durumu	A İyi B Orta C Fena	Taşıyıcı A B C	Dış

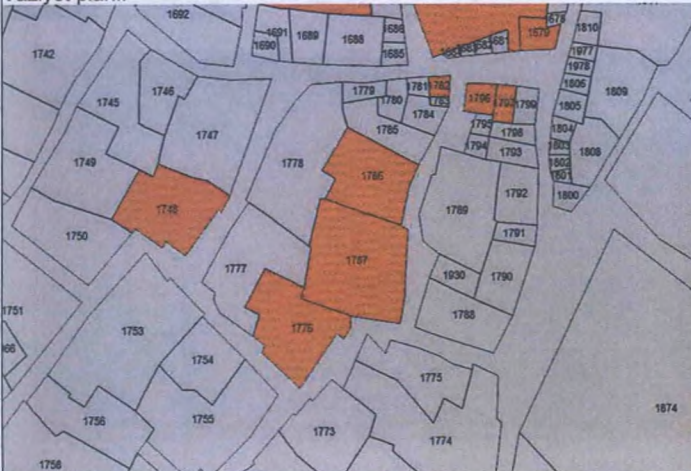
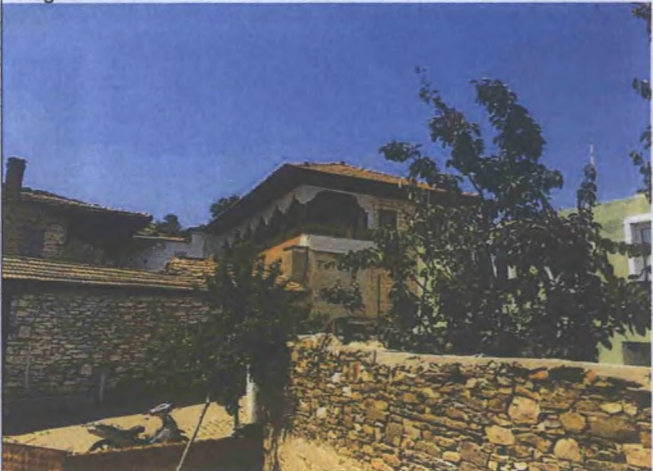
Gözlemler: Yapı özgün görünümünü korumuştur. korunmuşluk durumu "iyi"dır.				
Bugünkü Sahibi:	Özel mülkiyet	Bakımından sorumlu olması gereken kuruluş: Şahıs, belediye.		
Yapılan Onarımlar:				
iki kat planlı olan yapı açık sofalıdır bursa kemeri formundaki sofa açıklıkları ahşap direklerle desteklenmiştir. Moloz taş malzeme kullanılan yapıda taş taklitli sıva ile sıvanmıştır. Saçakları geniş olup ahşaptır. Üst kat pencereleri ve giriş kapısı ahşap, ocaklar alçı malzeme yapılmış olup özgündür. Üst kat 4 odalı olup tavanları ahşap göbekli formda yapılmıştır. Sofada beton eklentiler mevcuttur ve tabanlar ahşap ile yenilenmiştir. Bursa kemeri formulu sofa direklerle desteklenmiştir. Alt katta ahır bulunmakta ve kayrak ile kaplıdır.		Teknik bilgiler:

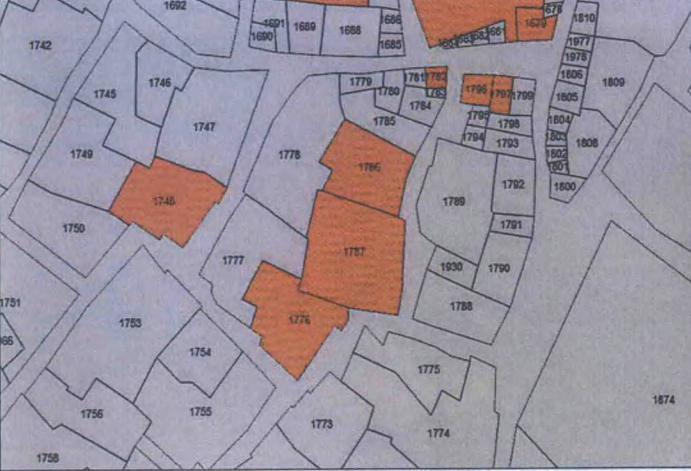
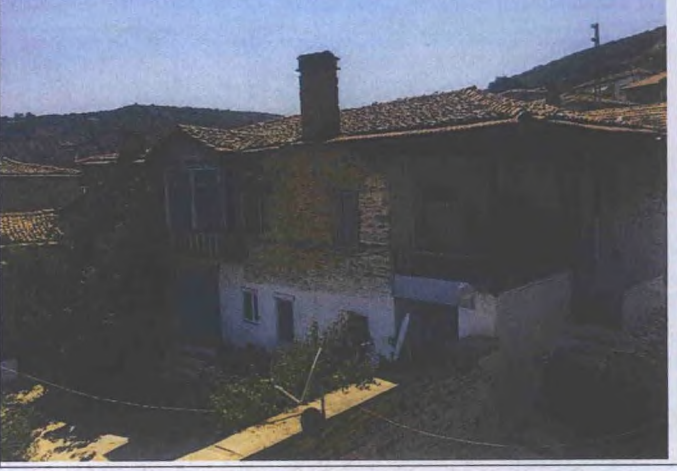
Gözlemler: Yapı özgün görünümünü korumuştur. korunmuşluk durumu "iyi"dir.				
Bugünkü Sahibi:	Özel mülkiyet	Bakımından sorumlu olması gereken kuruluş: Şahıs, belediye.		
Yapılan Onarımlar:				
İki kat planlı yapının yola paralel ahşaptan cumbası bulunmaktadır. Yapıda moloz taş malzeme kullanılmıştır. Kırmızı çatı, alaturka kiremit ile örtülmüştür. Üst kat pencereleri ahşap, zemin kat pencereleri ise PVC malzemeden yapılmıştır. Zemin kat giriş kapısı çift kanat ahşap özgün malzemedir. Yapının içerisine girilememiştir.		Teknik bilgiler:

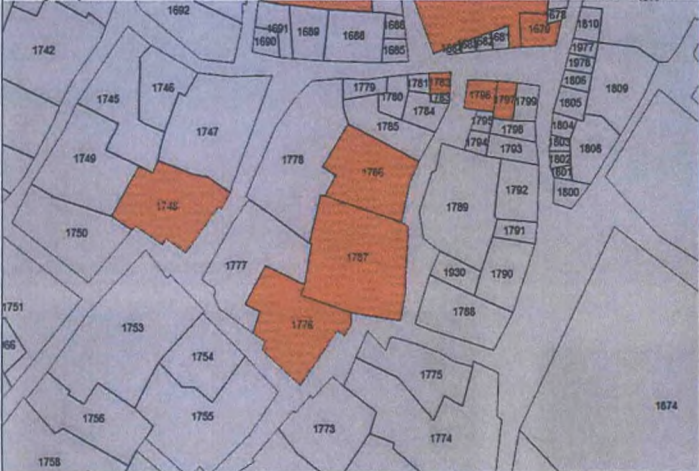
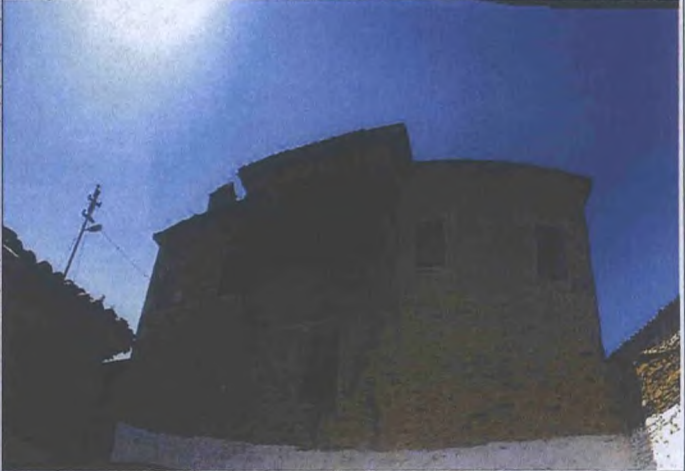
Gözlemler: yapı özgün görünümünü korumuştur. korunmuşluk durumu "iyi"dir.									
Bugünkü Sahibi:	Özel mülkiyet		Bakımından sorumlu olması gereken kuruluş: Şahıs, belediye.						
Yapılan Onarımlar:

İki kat planlı yapıda doğal taş üzerine moloz taş malzeme kullanılmıştır. Alt kat pencereleri pvc üst kat ise ahşap malzemeden yapılmıştır. Yapının dış cephesi beton sıvalı olup beyaz badana yapılmıştır. 1777 parsel ile aynı avluyu kullanmaktadırlar. Yapının yola dışa taşırılmış cumbası sonradan kapatılmıştır. Yapının içine girilememiştir.			Teknik bilgiler:	Su X	Elektrik X	Isıtma x	Kanalizasyon X		
			Orijinal Kullanımı: Konut						
			Bugünkü Kullanımı: Konut						
			Önerilen Kullanımı: Konut						
			Hazırlayanlar: .../.../2016						
			Özlem DEMİREL SÜNGÜ Şehir Plancısı (İmza)						
			Deniz DURDU Mimar (İmza)						
			Derviş TAŞ Sanat Tarihçisi (İmza)						
Kaynakça:	Kontrol Eden: Osman ARSLAN Müdür V. (İmza)		Kontrol Eden: Osman ARSLAN Müdür V. (İmza)						
	Rapor:	X	Kurul Onayı :						
	Fotoğraf:	X	<p style="text-align: center;">T.C. KÜLTÜR VE TURİZM BAKANLIĞI İzmir 2 Nolu Kültür Varlıklarını Koruma Bölge Kurulu Müdürlüğü</p> <div style="border: 1px solid black; padding: 5px; text-align: center;"> <p><b>İZMİR 2 NUMARALI KÜLTÜR VARLIKLARINI KORUMA BÖLGE KURULUNUN 24.11.2016 TARİH VE 3315 SAYILI KARARI EKİDİR</b></p> </div> <p style="text-align: center;"><b>ASLI GİBİDİR</b> Osman ARSLAN Müdür V.</p>

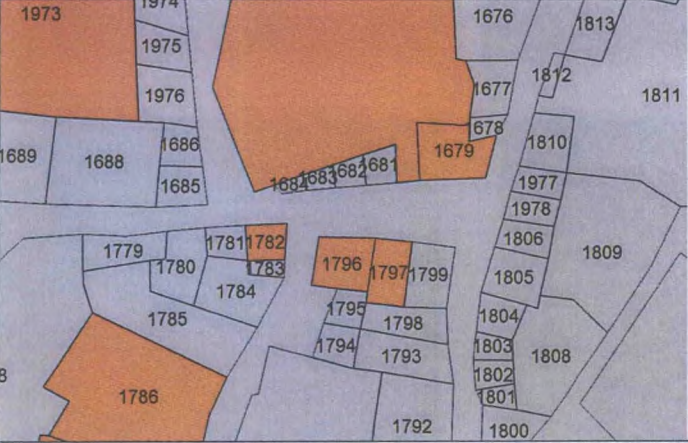
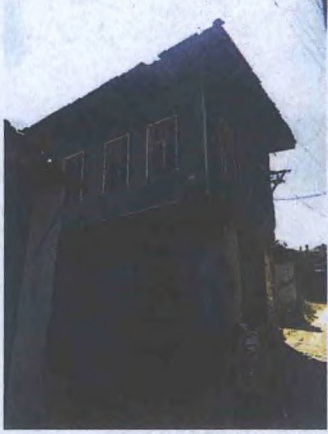
Gözlemler: yapı özgün görünümünü korumuştur. korunmuşluk durumu "iyi"dir.				
Bugünkü Sahibi:	Özel mülkiyet	Bakımından sorumlu olması gereken kuruluş: Şahıs, belediye.		
Yapılan Onarımlar:				
İki katlı köşe konumlu yapı değişik tarihlerde muhtarlık ve belediye binası olarak kullanılmıştır. Girişin hemen üstünde yola paralel ahşap çıkma bulunmaktadır. Yapıda moloz taş kullanılmış olup köşeler pahlıdır. Zemin kata ve üst kata iki ayrı giriş ile sağlanmaktadır. Pencereler dikdörtgen formda olup demir korkuluklarla kapatılmıştır denizlikleri mozaiktir. Üst katta iki oda bulunmakta tavan ve tabanlar ahşap malzemeden yapılmıştır.		Teknik bilgiler:	Su	Elektrik

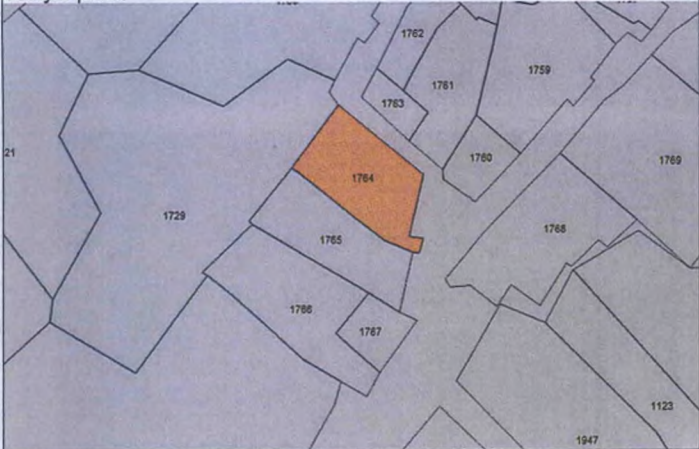
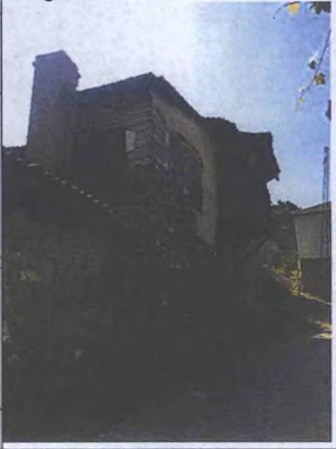
Gözlemler:.. korunmuşluk durumu "kötü"dir.				
Bugünkü Sahibi:	Özel mülkiyet	Bakımından sorumlu olması gereken kuruluş: Şahıs, belediye.		
Yapılan Onarımlar:				
Açık sofalı İki kat planlı olan yapı zemin kat moloz taş malzeme birinci kat hımsız duvar bağdadi sıva ile yapılmıştır. Yapının yola paralel cephesi dışa taşınmış ahşap çıkma bulunmaktadır. Birinci katta yan yana üç oda bulunmakta baş oda ahşap göbekli ve alçı süslemelidir. Alçıdan yapılan niş ve ocakları mevcuttur. Ahşap olan kapı ve pencereleri özgün olup hasarlıdır. Yapı oldukça hasarlıdır.		Teknik bilgiler:	Su	Elektrik
