KÜLTÜR VE TURİZM BAKANLIĞI
İZMİR 2 NUMARALI KÜLTÜR VARLIKLARINI
KORUMA BÖLGE KURULU
KARAR

TOPLANTI TARİHİ VE NO : 09.11.2018-428

KARAR TARİHİ VE NO : 09.11.2018-10424

| Adı: Hagios Georgios (Aya Yorgi) kilisesi ve müstemilatı | Yapıran: - | Yapan: - | Mimari Çağı: -19.yy | | |

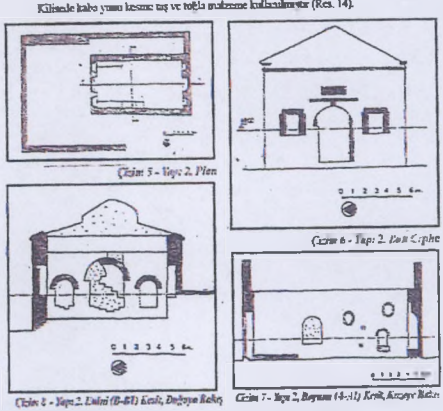
| Vaziyet planı: | | | Fotoğraf | | |

| Gözlemler: Herhangi bir onarım geçirip geçirmeyen yapının, çok fazla değişmişlik gözlenmediğinden koruma durumu "iyi"dir. | | | | | |
