KÜLTÜR VE TURİZM BAKANLIĞI
İZMİR 2 NUMARALI KÜLTÜR VARLIKLARINI
KORUMA BÖLGE KURULU
KARAR

KARAR TARİHİ VE NO : 29.05.2019- 11336

İZMİR İLİ, DİKİLİ İLÇESİ, BADEMLİ MAHALLESİ, KÖYÜÇİ MEVKİİNDE
KARARIMIZ İLE KORUNMASI GEREKLİ TAŞINMAZ KÜLTÜR VARLIĞI OLARAK
TESCİL EDİLEN TAŞINMAZLARIN LİSTESİ

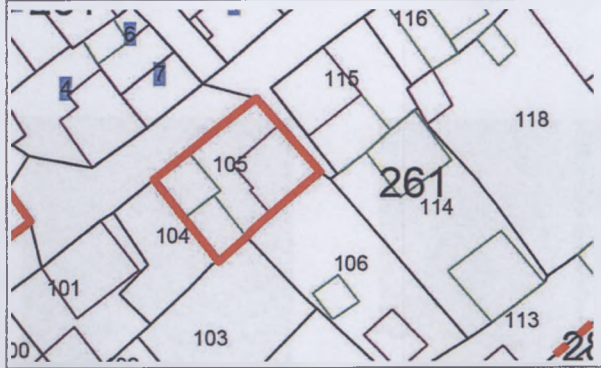
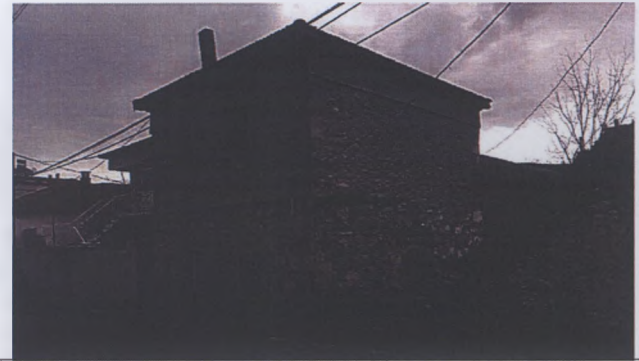
İli: İzmir	İlçesi: Dikili	Mahalle Köy: Bademli	KORUMA DERECESİ	1.Grup Yapı	
SOKAK:		Pafta : Ada : 261 Parsel:105 Eski 0/492		2.Grup Yapı	X
Adı: Konut	Yaptıran: -	Yapan: -	Mimari Çağı: Üslup: -		
	Yapım Tarihi:	Kitabe: -	Vakfiye: -

Gözlemler: Çatı altında ve pencere lento ve sövelerinde görülen uygulama yapının özgün görünümünü bozmaktadır.

Yapılan Onarımlar: çatı altından itibaren yaklaşık 60 cm çimento malzeme ile siva yapılmış olup, aynı uygulama pencere lento ve sövelerinde devam etmektedir. Kapı pencere doğramaları yenilenmiştir.

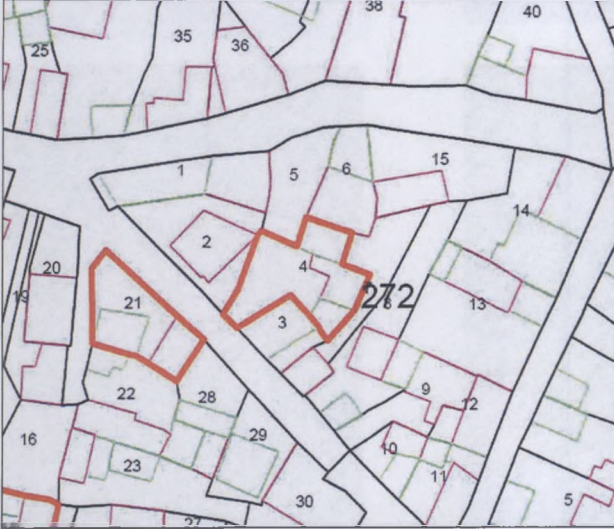
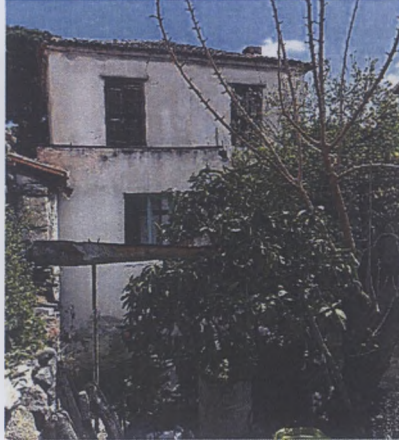
Gözlemler: Basit onarım kapsamında bazı değişiklikler yapılırsa da yapı özgünlüğünü korumaktadır.								
Bugünkü Sahibi:		Özel mülkiyet		Bakımından sorumlu olması gereken kuruluş: İzmir Büyükşehir Belediyesi, Dikili Belediyesi, Şahıs				
Yapılan Onarımlar:								
Ayrıntılı Tanım: Parsel üzerinde bir ana yapı ve ana yapıya bitişik müştemilat yapısı bulunmaktadır. Kargir yapım tekniğinde iki kat olarak inşa edilmiştir. Giriş kapısı basık kemerlidir. Kapı ve pencere doğramaları ahşap malzemeden olup boyanmıştır. Dikdörtgen formda olan pencere açıklıkları kepenksizdir. Orijinalliğini koruyan ana yapının kırma çatısı alaturka kiremit örtülüdür. Ana yapıya bitişik olan müştemilat yapısının bağımsız girişi bulunmaktadır. Mahalli, malzeme, yapım tekniği bakımından özellik gösteren yapı, kent ve çevre kimliğine katkıda bulunmaktadır.				Teknik bilgiler:

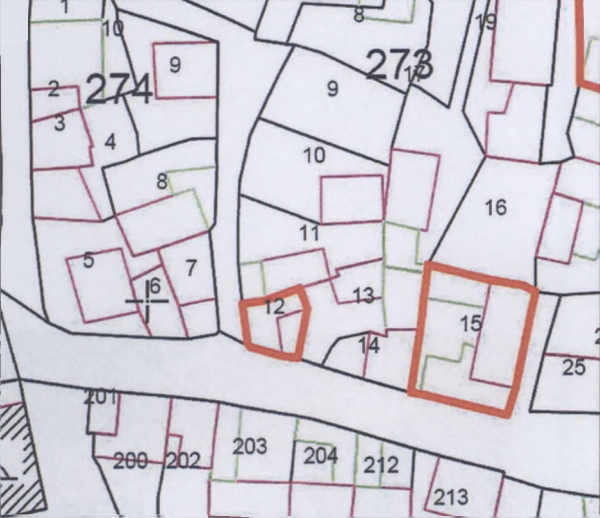
Gözlemler:							
Bugünkü Sahibi:		Ozel mülkiyet		Bakımından sorumlu olması gereken kuruluş: İzmir Büyükşehir Belediyesi, Dikili Belediyesi, Şahıs			
Yapılan Onarımlar: Yapının çatısının bir kısmı Marsilya kiremit ile yenilenmiştir.

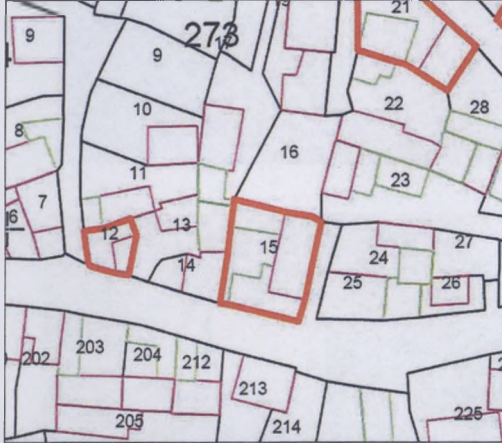
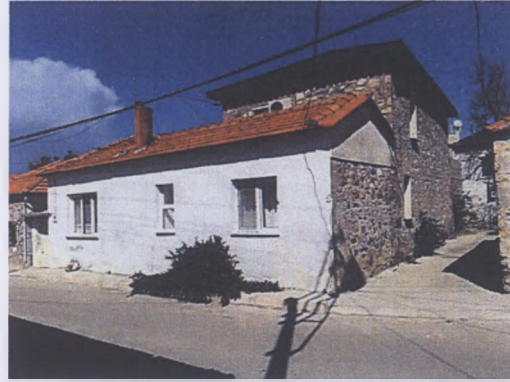
Gözlemler: Esaslı onarım kapsamında bazı değişiklikler yapılmış olmakla birlikte ana yapı özgünlüğünü korumuştur. Yapı adasında silüet açısından bütünlük oluşturmaktadır.

Yapılan Onarımlar: Ana yapıda çatı yenilenmiş, yapılan onarımlarda ahşap pencere doğramaları kaldırılarak yerine pvc malzeme kullanılmıştır. Müstemilat yapısı sıvanmış ve ana yapının pencerelerinde görülen doğrama değişikliği burada da göze çarpmaktadır.

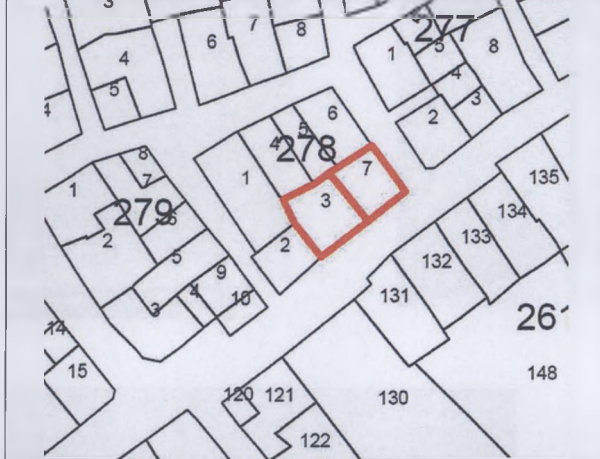
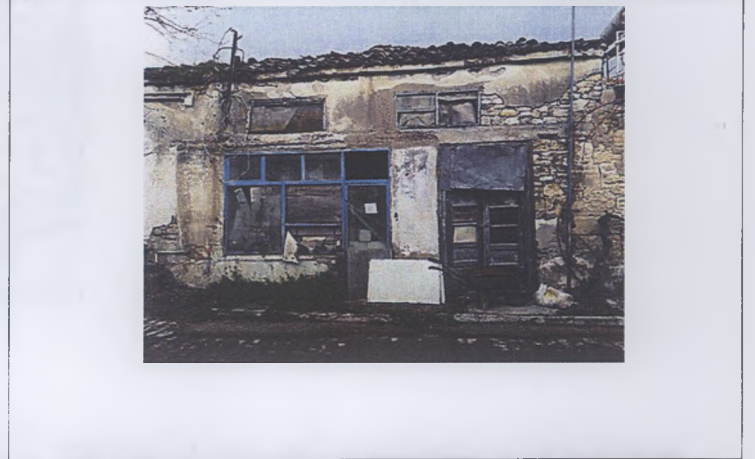
İli: İzmir	İlçesi: Dikili	Mahalle Köy: Bademli	KORUMA DERECESİ	1. Grup Yapı
SOKAK:	Pafta : Ada : 278 Parsel :3 Eski 355 Parsel			2. Grup Yapı

Gözlemler: Dönem yapısı olan ticarethanenin esaslı onarıma ihtiyacı bulunmakta olup, esaslı onarıma yönelik rölöve, restitüsyon ve restorasyon projeleri hazırlanmalıdır.

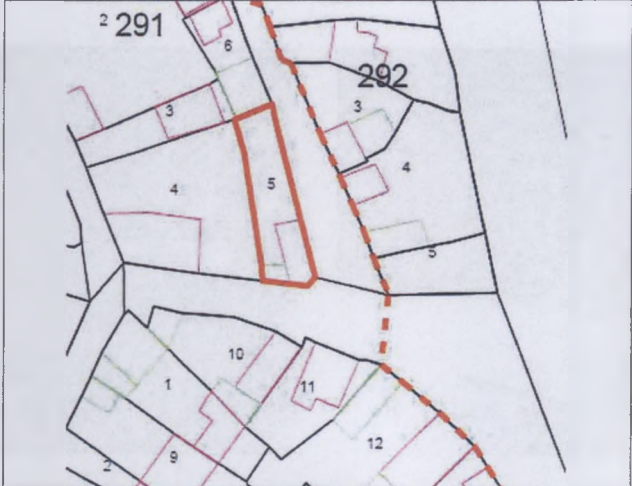
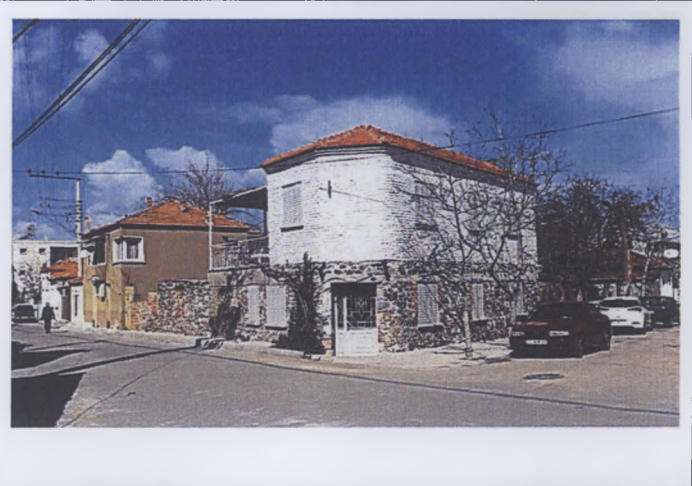
İli: İzmir	İlçesi: Dikili	Mahalle Köy: Bademli	KORUMA DERECESİ	1. Grup Yapı	
SOKAK: 1 Sokak, Kapı no:24	Pafta : Ada : 291 Parsel : 5 Eski 120 parsel			2. Grup Yapı	X
Adı: Konut	Yaptıran: -	Yapan: -	Mimarî Çağı: Üslup: -		
	Yapım Tarihi:	Kitabe: -	Vakfiye: -

Gözlemler: Yapı esaslı onarım geçirmiştir.		
Bugünkü Sahibi:	Özel mülkiyet	Bakımından sorumlu olması gereken kuruluş: İzmir Büyükşehir Belediyesi, Dikili Belediyesi, Şahıs

Yapılan Onarımlar: Zemin katta dış duvarın yıkılan kısımları tuğla ile onarılmış, demir sundurma eklenmiştir.					
Ayrıntılı Tanım: Köşe konumlu olan yapı, kargir yapım tekniğinde inşa edilmiştir. Dikdörtgen planlı ve iki katlıdır. Yapının giriş kapısı pahlı köşede bulunmaktadır. Zemin katta sokağa bakan cephede 5 adet kareye yakın formda demir kepenkli pencere bulunmaktadır. Kırmızı çatı marsilya kiremit ile örtülmüştür. Bahçe duvarında boşalan kısımlar ateş tuğlası ile yeniden örülmüştür. Demir sundurma ve sundurmaya çıkışı sağlayan merdiven muhtedir. Mahalli, malzeme, yapım tekniği bakımından özellik gösteren yapı, kent ve çevre kimliğine katkıda bulunmaktadır.	Teknik bilgiler:	Su	Elektrik	Isıtma	Kanalizasyon
		X	X	X	X
	Orijinal Kullanımı: Konut				
	Bugünkü Kullanımı: Konut				
	Önerilen Kullanımı: Konut				
	Hazırlayanlar: .../.../2019				
	Mehmet Selman ARI Kül. Tur. Uzm.				
	Nermin GENÇ Sanat Tarihçisi.

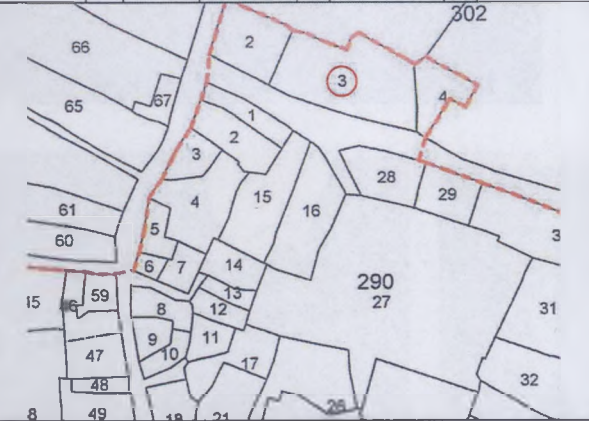
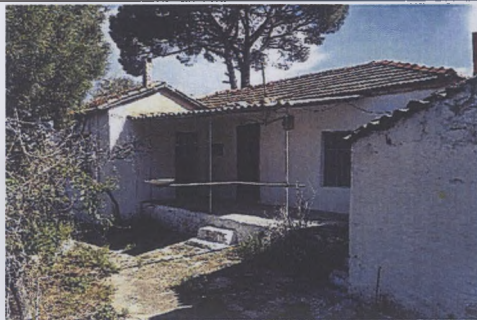
Gözlömler: Ana yapıda gerçekleşen bazı tamiratlar yapının özgün görünümüne zarar vermiştir. Özgününe döndürülmesine yönelik rölöve restitüsyon ve restorasyon projesi hazırlanmalıdır						
Bugünkü Sahibi:		Özel mülkiyet		Bakımından sorumlu olması gereken kuruluş: İzmir Büyükşehir Belediyesi, Dikili Belediyesi, Şahıs

Yapılan Onarımlar: Ana yapıda çatı, kapı pencere doğramaları, yenilenmiş; Giriş kapısı önüne muhtes sundurma eklenmiştir.						
Ayrıntılı Tanım: Parsel üzerinde ana yapı ve ikisi ana yapıya bitişik olmak üzere 5 adet müştemilat yapısı bulunmaktadır. Kargir yapım tekniğinde tek kat olarak inşa edilen ana yapı dikdörtgen planlıdır. Kıрма çatı Marsilya kiremit örtülüdür. Ana yapıya bitişik olan ve giriş önü sahanlığında bulunan müştemilat dışında diğer müştemilatlar metruk durumdadır. Mahalli malzeme, yapım tekniği bakımından özellik gösteren yapı, kent ve çevre kimliğine katkıda bulunmaktadır.				Teknik bilgiler:		
				Su X		
				Elektrik X		
				Isıtma X		
				Kanalizasyon X		
				Orijinal Kullanımı: Konut		
				Bugünkü Kullanımı: Konut		
				Önerilen Kullanımı: Konut		
				Hazırlayanlar: ... /... /2019		
				Nermin GENÇ Sanat Tarihçisi <i>Nermin</i>		
				Mehmet Selman ARI Kül. Tur. Uzm. <i>Mehmet</i>

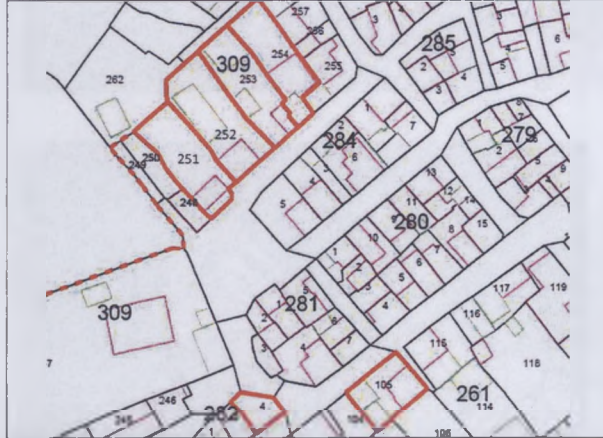
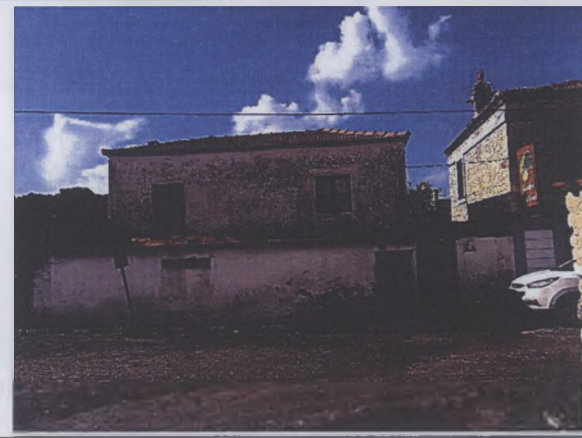
İli: İzmir	İlçesi: Dikili	Mahalle Köy: Bademli	KORUMA DERECESİ	1.Grup Yapı	
SOKAK:		Pafta : Ada : 309 Parsel :251 Eski 435		2.Grup Yapı	X
Adı: Konut	Yaptıran: -	Yapan: -	Mimari Çağı: Üslup: -		
	Yapım Tarihi:	Kitabe: -	Vakfiye: -

Gözlemler: Zaman içinde yapılan bazı onarımların ile ana yapının özgün elemanlarının formlarında bozulmalar olmuştur. Yapı adasında silüet açısından bütünlük oluşturmaktadır. Özgününe döndürülmesine yönelik rölöve restitüsyon ve restorasyon projesi hazırlanmalıdır.

Yapılan Onarımlar: Ana yapının çatısında kiremit aktarımı yapılmış, pencere açıklıklarının formu bazı cephelerde değişmiş ve bazı pencere kepenkleri kaldırılmıştır.

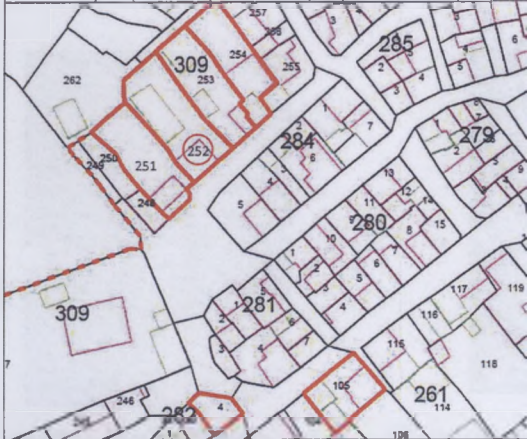
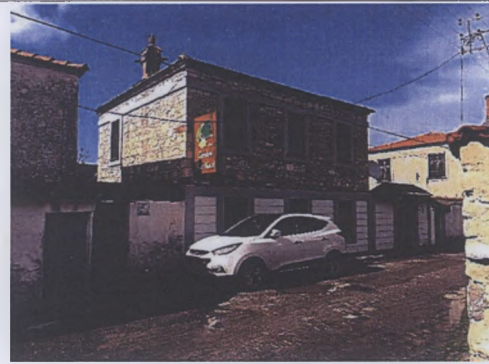
İli: İzmir	İlçesi: Dikili	Mahalle Köy: Bademli	KORUMA DERECESİ	1. Grup Yapı	
SOKAK:		Pafta : Ada : 309 Parsel : 252 Eski 434		2. Grup Yapı	X
Adı: Konut	Yaptıran: -	Yapan: -	Mimari Çağı: Üslup: -		
	Yapım Tarihi: 20 yüzyıl.	Kitabe: -	Vakfiye: -

Gözlemler: Yapının cephesine muhdes olarak eklenen taklit yalı bindirmesi kaldırılarak yapının özgün cephesi açığı çıkarılmalıdır.

Yapılan Onarımlar: Yapı zemin kat cephe kaplaması ve birinci kat silmesi ile birinci katta yer alan pencere çerçevelerini belirginleştiren eklentiler dışında özgününe uygun esaslı onarım geçirmiştir.

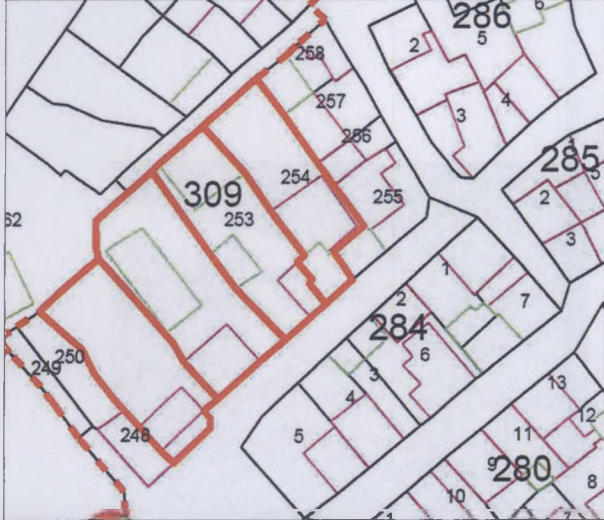
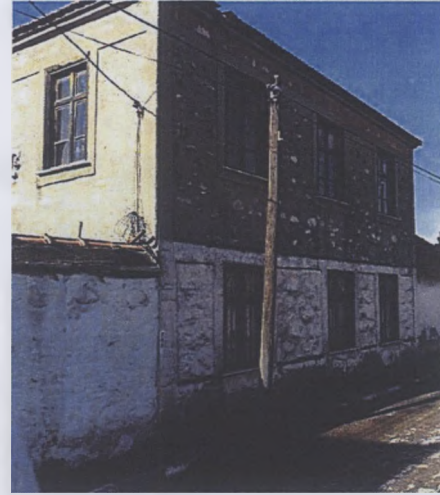
İli: İzmir	İlçesi: Dikili	Mahalle Köy: Bademli	KORUMA DERECESİ	1.Grup Yapı	
SOKAK :		Pafta: Ada : 309 Parsel : 253-254 Eski 432 - 433		2.Grup Yapı	X
Adı: Konut	Yaptıran: -	Yapan: -	Mimari Çağı: İslup: -		
	Yapım Tarihi:	Kitabe: -	Vakfiye: -

Gözlemler: Yapı özgüne uygun bazı onarımlar geçirmiştir. Ancak cephe açıklıklara özgününe aykırı biçimde değiştirilmiştir. Özgününe döndürülmesine yönelik rölöve restitüsyon ve restorasyon projesi hazırlanmalıdır.
