VRUPA KONSE	DOĞAL VE KÜLTÜREL VARLIKLARI KORUMA ENVANTERİ	D.K.V.K.E.	ANIT	ENVANTER NO
TÜRKİYE	KÜLTÜR VARLIKLARI VE MÜZELER GENEL MÜDÜRLÜĞÜ			HARİTA NO.
İLİ: ARDAHAN	İLÇESİ : GÖLE	MAHALLE KÖY VEYA MEVKİİ : BUDAKLI KÖYÜ	KORUMA	ANITSAL
SOKAK VE KAPLI NO:		KADASTRO : PAFTA ADA 115 PARSEL 22	DERECESİ : II. Grup	1 X 3
ADİ: BUDAKLI (CİCOR) KÖYÜ KİLİSESİ	YAPITIRAN :	YAPIM TARİHİ :	MİMARİ ÇAĞI (USLUP) :	2 3
			VAKFIYE :	1 2 3

GENEL TANIMI: Ardahan İli, Göle İlçesi, Budaklı Köyü 155 ada 22 parselde yer alan kilisenin doğu- batı doğrultusunda dikdörtgen planlı olup güney cephesi ve örtü sistemi tamamen yıkılmış durumdadır.

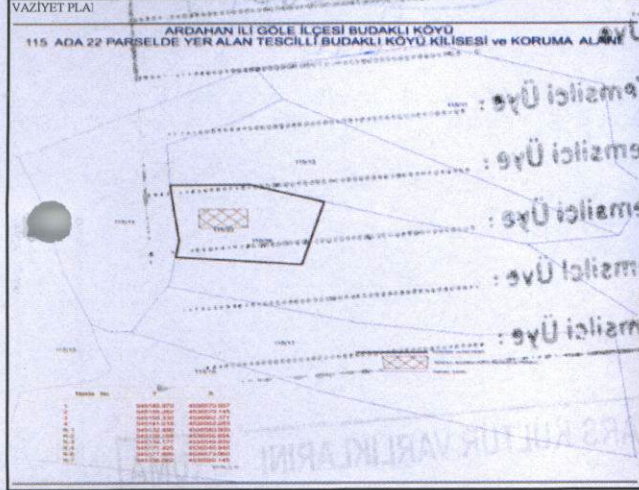
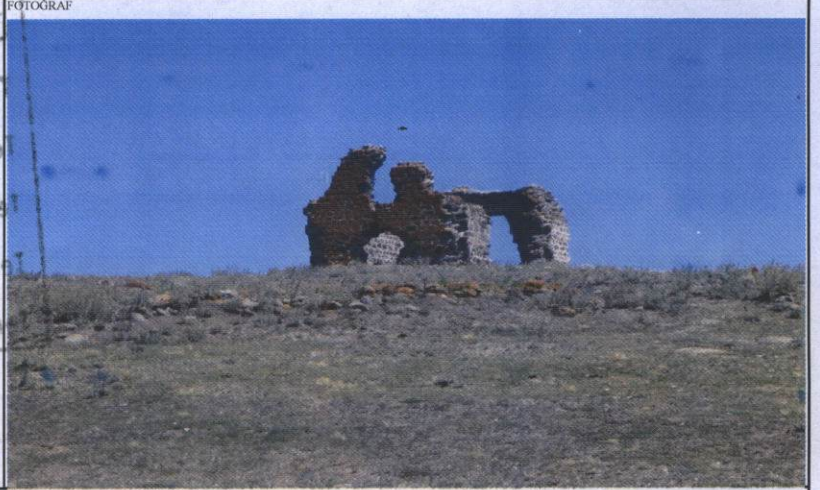
GOZLEMLER
Söz konusu kilisenin etrafı açık vaziyette olup oldukça korunaksız vaziyettedir.

Ardahan İli, Göle İlçesi, Budaklı Köyü 115 ada, 22 parselde bulunan kilise Budaklı Köyü'nün kuzeyinde, köyden yaklaşık 1 km uzaklıkta hafif eğimli bir tepe üzerindedir. Doğu-batı doğrultusunda dikdörtgen planlı olarak dış yüzeyi düzgün kesme bazalt taştan yağma moloz taş dolgu duvar sistemi ile inşa edilmiştir. Yapının duvarlarının dış yüzeyinde bulunan düzgün kesme bazalt taşlar tamamen sökülmüş vaziyettedir. Güney cephenin büyük bir kısmı, doğu, batı ve kuzey cephenin de orta bölümleri yıkılmıştır. Kilisenin örtü sistemi ve duvarları önemli ölçüde tahrip olmuştur. Duvarların orta bölümleri yıkıldığından kiliseye giriş tam tespit edilememiştir. Doğu yarım daire planlı apsis yer almaktadır. Kilise, apsis eksenine ile batı duvarda, üst seviyede kalıntıları görülen pencere ile aydınlatılmıştır. Kalan izlerden kilisenin, takviye kemeri ile desteklenmiş yarım daire beşik tonoz ile örtüldüğü anlaşılmaktadır.
