AVRUPA KONSEYİ	DOĞAL VE KÜLTÜREL VARLIKLARI KORUMA ENVANTERİ	D.K.V.K.E.	ANIT	ENVANTER NO
TÜRKİYE	KÜLTÜR VARLIKLARI VE MÜZELER GENEL MÜDÜRLÜĞÜ			HARİTA NO.
İL: ARDAHAN	İLÇESİ : ÇILDIR	MAHALLE KÖY VEYA MEVKİİ: ÖVÜNDÜ KÖYÜ		KORUMA ANITSAL X 2 3
SOKAK VE KAPINO:		KADASTRO ADA 102 PARSEL 38		DERECESİ: I. Grup ÇEVRESEL 1 2 3
		PAFTA		Çevreye Aykır
ADI: Övündü Kilisesi	YAPTIRAN:	YAPAN:	MİMARİ ÇAĞI (USLUP):	11 ve 12. yy
	YAPIM TARİHİ:	KİTABE:	VAKFIYE:

GENEL TANIMI: Kilise ve papaz evi olarak iki bölümden oluşan kilise yapısı bu özelliği ile bölgeki birçok kiliseden ayrılmaktadır.

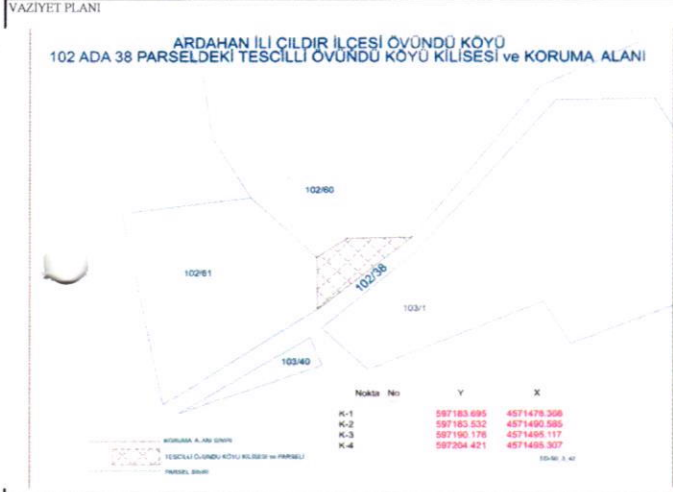
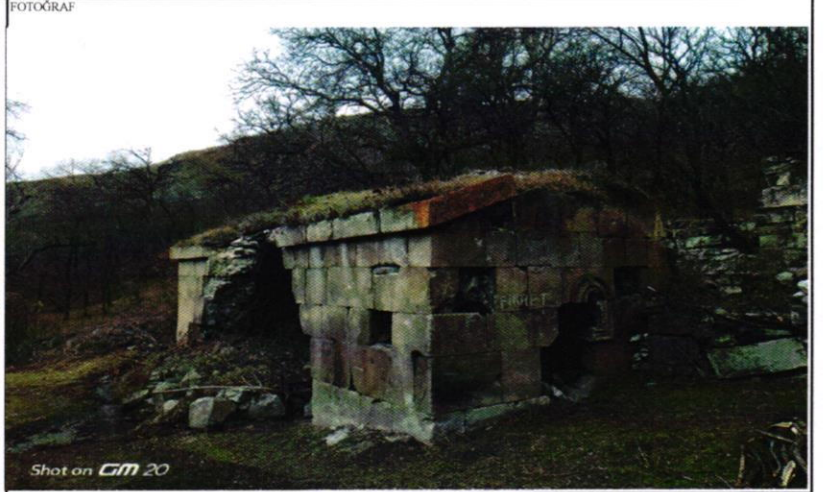
KORUMA DURUMU	A	İYİ	TAŞIYICI YAPI	A	DIŞ YAPI	A	ÜST YAPI	A	KÇ YAPI	A	SÜSLEME ELEMENLARI	A	RUTUBET	A	YOK
	B	ORTA		B		X		B		X		X		B	İZİ VAR
	V	FENA		X		C		X		C		C		X	ÖNEMLİ

GÖZLEMLER
Kilisenin güney duvarının bir kısmı çökmüş olup üst örtüsü de tahrip olmuştur. Etrafı açık ve korumasız vaziyettedir.
