T.C.
KÜLTÜR VE TURİZM BAKANLIĞI
TRABZON KÜLTÜR VARLIKLARINI KORUMA BÖLGE KURULU
K A R A R

Gümüşhane İli, Torul ilçesi, Alınyayla Köyü, sit alanı dışında, özel mülkiyete ait, 153 ada, 3 parselde bulunan kilisenin 2863 sayılı yasa kapsamında değerlendirilmesi ve kilisenin bulunduğu parselin satış talebini içeren, kurum görüşlerine ilişkin Trabzon Kültür Varlıklarını Koruma Bölge Kurulu Müdürlüğünün 15/06/2022 tarih ve 2610402 sayılı yazısı, Trabzon Kültür Varlıklarını Koruma Bölge Kurulu Müdürlüğünün 03/06/2022 tarih ve 2022/535 sayılı uzman raporu ile 25/07/2022 tarih ve 611 sayılı dosya inceleme raporu okundu, ekleri ve dosyası incelendi, yapılan görüşmeler sonucunda;

| ADI: KİLİSE | YAPTIRAN: - | YAPAN: - | MİMARİ ÇAĞI: Osmanlı Dönemi | | |

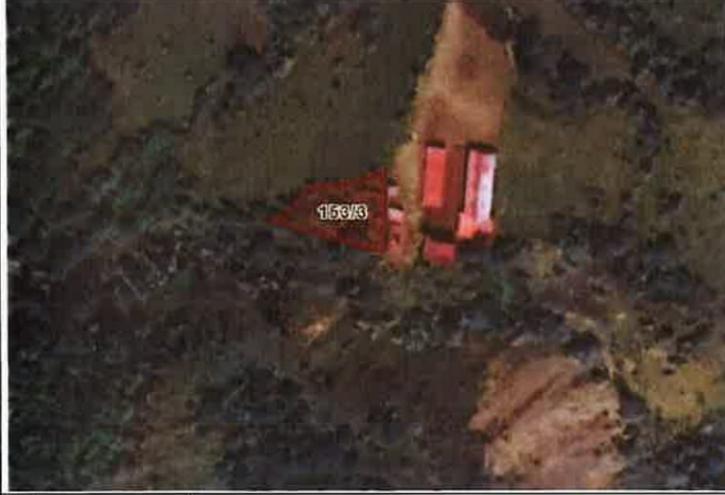
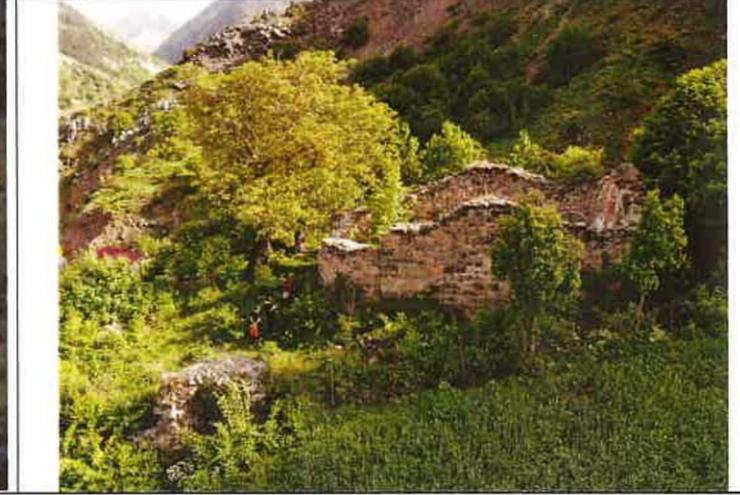
GÖZLEMLER: Üst örtüsü yıkılmış vaziyettedir.

Kilise, doğu-batı doğrultusunda eğimli bir arazi üzerine konumlandırılmıştır. Dikdörtgen planlı olarak inşa edilen yapının üst örtüsü tamamen yıkılmıştır. Kilise, moloz taş malzemeden inşa edilmiştir. Merkezi planlı olan yapının üst örtüsü ve taşıyıcıları tamamen yıkıldığından kalan izlerden tek nefli olduğu kanaatine varılmıştır. Doğu cephesinde dışa taşınmış apsisi bulunmaktadır. Beden duvarlarına baktığımızda burada da taşıyıcı unsur olarak kesme taş malzemeli yuvarlak kemerlerin kullanıldığını görmekteyiz. Bu kemerleri taşıyan yine kesme taş malzemeli ayaklardır. Bu ayakların başlıkları da vardır. Bu ayak ve kemerler yarı duvara gömülü vaziyettedir. Beden duvarlarına baktığımızda neredeyse tamamen tahrip olan fresk izlerini görmekteyiz. Kiliseye giriş yapının kuzeybatı cephesinden olup bu girişin özgün girişi olup olmadığı anlaşılamamıştır. Kuzey, güney ve batı cephelerindeki beden duvarında dıştan mazgal içten dikdörtgen formlu birer penceresi vardır. Kesme taş malzemeli bu pencereler içten dışa doğru iç bükey şekilde oluşturulmuştur. İç mekanda, batı cephenin alt bölümünde dikdörtgen bir niş bulunmaktadır. Üst örtüsü yıkılan kilisenin iç mekânını bitki örtüsü kaplamış vaziyettedir. Beden duvarlarında ve yapı elemanlarında bozulmalar mevcuttur. Herhangi bir yazı ve süsleme unsuruna rastlanılmamıştır. Kilisenin etrafında temel seviyesinde yapı kalıntılarına rastlanılmıştır. Bu kalıntıların ise papaz evi ve konutlar olduğu düşünülmektedir. Ayrıca yukarıda da değinildiği üzere kilisenin etrafı moloz taş malzemeli çevre duvarı ile çevrili durumdadır. Bu çevre duvarı ile oluşturulan avlu bölümüne giriş ise kilisenin kuzeydoğusunda yer alan yuvarlak kemerli geçişten sağlanmaktadır. Bu bölümde tahrip olmuş vaziyettedir.
