T.C.
KÜLTÜR VE TURİZM BAKANLIĞI
TRABZON KÜLTÜR VARLIKLARINI KORUMA BÖLGE KURULU
K A R A R

Toplantı Tarihi ve No : 23/11/2022 - 395
Karar Tarihi ve No : 23/11/2022 - 7443

Trabzon ili, Çaykara ilçesi, Akdoğan Mahallesi, sit alanı dışında, özel mülkiyete ait, 108 ada, 27 parselde bulunan konutun 2863 sayılı yasa kapsamında koruma altına alınması isteğine ilişkin ilgilisinin 05/09/2022 tarihli başvurusu, konuya ilişkin Trabzon Büyükşehir Belediye Başkanlığı, İmar ve Şehircilik Dairesi Başkanlığının 19/10/2022 tarih ve 92136 sayılı ile 14/11/2022 tarih ve 95797 sayılı yazısı, Çaykara Belediye Başkanlığı, İmar ve Şehircilik Müdürlüğünün 20/10/2022 tarih ve 5113 sayılı ile 10/11/2022 tarih ve 5277 sayılı yazısı, Trabzon Kültür Varlıklarını Koruma Bölge Kurulu Müdürlüğünün 10/11/2022 tarih ve 1711764 sayılı uzman raporu ile 21/11/2022 tarih ve 1729788 sayılı dosya inceleme raporu okundu, ekleri ve dosyası incelendi, yapılan görüşmeler sonucunda;

Trabzon ili, Çaykara ilçesi, Akdoğan Mahallesi, sit alanı dışında, özel mülkiyete ait, 108 ada, 27 parsel ile 122 ada, 1 parselde bulunan konutun; 5226 ve 3386 sayılı yasalarla değişik 2863 sayılı Kültür ve Tabiat Varlıklarını Koruma Kanununun 6

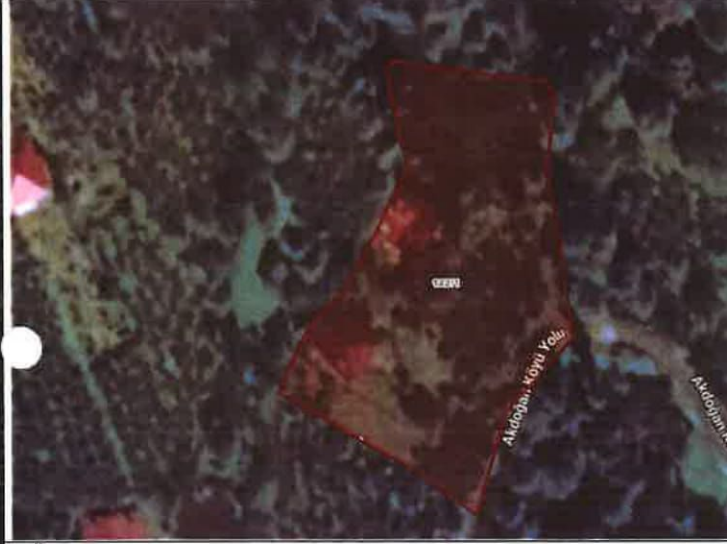
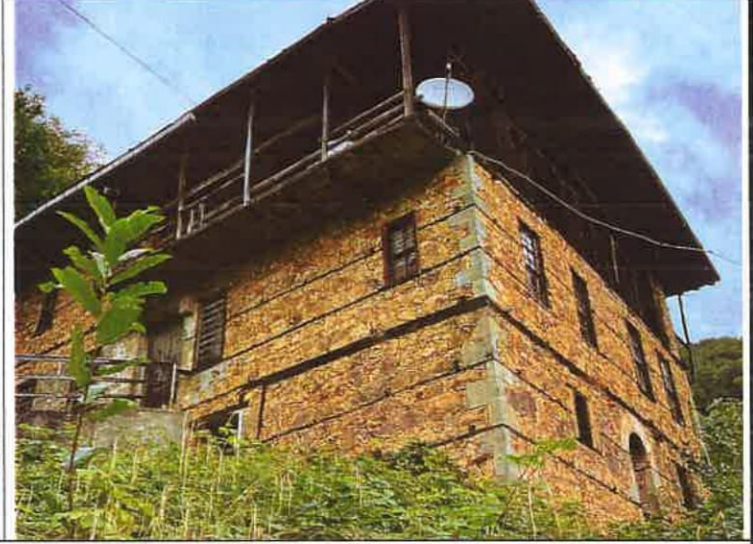
GÖZLEMLER: Genel olarak sağlam durumdadır.

TAŞINMAZ DİKDÖRTGEN PLANLI VE B+Z+1 KATLI OLARAK İNŞA EDİLMİŞTİR. BODRUM VE ZEMİN KAT MOLOZ TAŞ, BİRİNCİ KAT AHŞAP MALZEMELİDİR. KAT ARALARINDA AHŞAP SİLMELER BULUNMAKTADIR. CEPHELERDE İSE AHŞAP HATIRLAR VARDIR. CEPHE KÖŞELERİNDE İSE KESME TAŞ SİLMELER BULUNMAKTADIR. PENCERELERİ DİKDÖRTGEN FORMLU, AHŞAP KANATLI VE 1/2 GİYOTİNDİR. GENİŞ AHŞAP SAÇAKLI KIRMA ÇATIŞININ ÜZERİ KİREMIT MALZEME İLE KAPLIDIR. TAŞINMAZIN DOĞU CEPHESİ: BODRUM KATTA YUVARLAK KEMERLİ, TAŞ SÖVELİ BİR ADET KAPİ VE İKİ ADET PENCERE BULUNMAKTADIR. ÜST KATLARDA CEPHEYE SİMETRİK OLARAK YERLEŞTİRİLMİŞ SEKİZ ADET PENCERE YER ALMAKTADIR. BİRİNCİ KATTA YER ALAN PENCERELERİN AHŞAP KAPAKLARI BULUNMAKTADIR. TAŞINMAZIN GÜNEY CEPHESİ: BODRUM KATIN BİR KISMI EĞİMDEN DOLAYI TOPRAK ALTINDADIR. BU KATA GİRİŞİ SAĞLAYAN AHŞAP KANATLI GEÇİŞ BULUNMAKTADIR. ZEMİN KATTA AHŞAP KANATLI BİR GİRİŞ VE DÖRT ADET PENCERE BULUNMAKTADIR. BİRİNCİ KATIN BİR BÖLÜMÜ AHŞAP MALZEMEDEN BİR BÖLÜMÜ MOLOZ TAŞ MALZEMEDEN İNŞA EDİLMİŞTİR. AHŞAP BÖLÜMDE BALKON YER ALMAKTADIR. BALKONA AÇILAN AHŞAP KANATLI BİR ADET GEÇİŞ BULUNMAKTADIR. MOLOZ TAŞ BÖLÜMDE İSE İKİ ADET PENCERE YER ALMAKTADIR. TAŞINMAZIN BATI CEPHESİ: BODRUM KAT EĞİMDEN DOLAYI TOPRAK ALTINDADIR. BU CEPHE TAMAMEN MOLOZ TAŞ MALZEMEDEN İNŞA EDİLMİŞTİR. CEPHENİN ORTA EKSENİNDE YAPILMA GİRİŞİ SAĞLAYAN KESME TAŞ SÖVELİ BİR GEÇİŞ BULUNMAKTAYDI FAKAT TUĞLA MALZEME İLE KAPATILMIŞTIR. KAPININ ÜST BÖLÜMÜNDE OSMANLI TÜRKÇESİ KİTABE BULUNMAKTADIR. BU KİTABEDE H.1327/M.1911 TARİHİ GEÇMEKTEDİR. TAŞINMAZIN KUZUY CEPHESİ: BODRUM KATIN BİR KISMI EĞİMDEN DOLAYI TOPRAK ALTINDADIR. ZEMİN KATTA AHŞAP KANATLI BİR GİRİŞ VE İKİ ADET PENCERE BULUNMAKTADIR. BİRİNCİ KATTA DAHA ÖNCEDEN BALKON OLDUĞU ANCAK GÜNÜMÜZE GELMEDİĞİ AHŞAP KANATLI BİR ADET GEÇİŞTEN ANLAŞILMAKTADIR. BU KATTA İKİ ADET PENCERE BULUNMAKTADIR ANCAK KANADI BULUNMAMAKTADIR. BU PENCERELER AHŞAP MALZEME İLE KAPATILMIŞTIR. CEPHENİN DOĞUSUNDA BİTİŞİK NİZAM İNŞA EDİLMİŞ BETONARME BİR EKLENTİ YER ALMAKTADIR. YAPININ İÇ BÖLÜMÜNE KUZUY VE GÜNEY CEPHEDEKİ GİRİŞLERDEN GEÇİLMEKTEDİR. KUZUY CEPHEDEKİ GİRİŞTEN HAYAT BÖLÜMÜNE GEÇİLMEKTEDİR. BU BÖLÜMDE ORTADA BİR HOL VE HOLE AÇILAN ODALAR YER ALMAKTADIR. ODALARDA AHŞAP SEKİLER VE GÖMME DOLAPLAR BULUNMAKTADIR. BUNLARLA BERABER KESME TAŞTAN İNŞA EDİLMİŞ YUVARLAK KEMERLİ ŞÖMİNELER DE YER ALMAKTADIR. İÇ MEKANDA TAVAN, TABAN VE KÖŞELER AHŞAP MALZEMELİDİR. HOLDEN ÜST KATA ÇIKIŞI SAĞLAYAN AHŞAP MERDİVENLER BULUNMAKTADIR. YAPIDA YAŞAYAN OLMADIĞI İÇİN İÇ MEKANIN DİĞER BÖLÜMLERİ DE KAPALI OLDUĞUNDAN BU BÖLÜMLER TESPİT EDİLEMENİŞTİR.

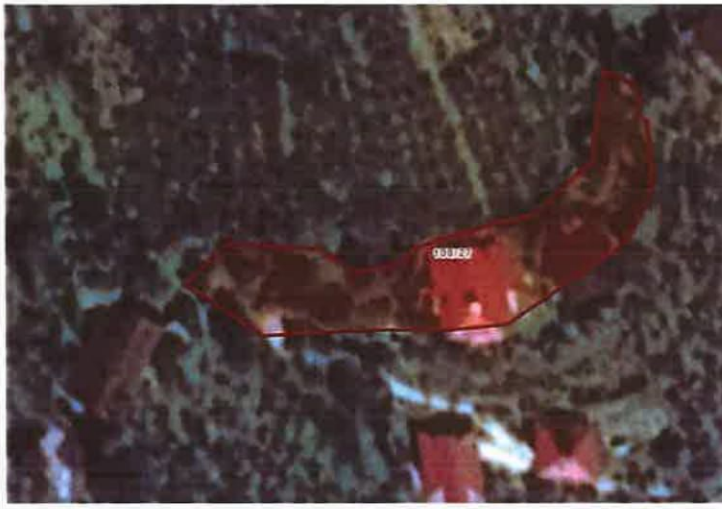
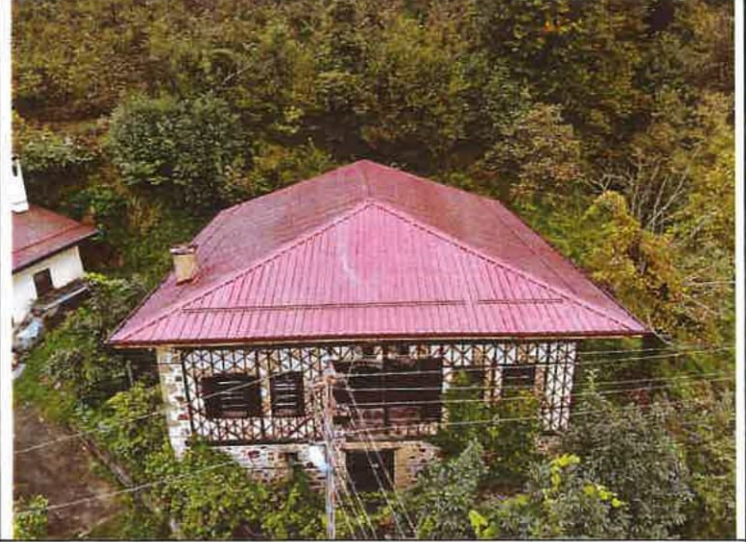
GÖZLEMLER: Genel olarak sağlam durumdadır.

Taşınmaz dikdörtgen planlı ve B+Z katlı olarak inşa edilmiştir. Yapı moloz taş malzemeden inşa edilmiş olup güney cephesi birinci katı ve doğu cephesi birinci katının bir bölümü ahşap karkas arası taş dolguludur. Cephelerde ahşap hatıllar yer almaktadır. Geniş ahşap saçaklı kırma çatısının üzeri sac malzeme ile kaplıdır. Üst örtünün sonradan onarım geçirdiği anlaşılmaktadır. Taşınmazın güney cephesi: Bodrum katta ahşap kanatlı giriş bir adet giriş açıklığı bulunmaktadır. Bu bölüm ahır olarak işlevlendirilmiştir. Birinci katta orta ekseninde ikiz olmak üzere altı adet dikdörtgen formlu, ahşap söveli, kanatlı ve kapaklı pencere bulunmaktadır. İkiz pencerelerin ahşap kanadı yuvarlak kemerli olup kemer bölümünde geometrik desenler bezenerek hareket sağlanmıştır. Taşınmazın batı cephesi: Bodrum katın bir kısmı eğimden dolayı toprak altındadır. Zemin katta ahşap kanatlı bir giriş ve bir adet pencere bulunmaktadır. Taşınmazın kuzey cephesi: Bodrum kat eğimden dolayı toprak altında kalmaktadır. Zemin kat cephesi sağdır. Taşınmazın doğu cephesi: Bodrum katın bir kısmı eğimden dolayı toprak altında kalmaktadır. Zemin katta ahşap kanatlı bir giriş ve bir adet pencere bulunmaktadır. Taşınmazın batı cephesinde yer alan ve iç mekana geçişi sağlan giriş ile bir hole geçilmektedir. Holden aşhane bölümüne geçilmektedir. İç mekan tamamen harap vaziyettedir. Ahşap elemanlarda çürüme ve kopmalar bulunmaktadır. Zemin döşemesinde de çökmeler tespit edilmiştir. Aşhane bölümünün güneyindeki bir giriş ile hayat bölümüne geçilmektedir. Hayat bölümünde ortada bir hol ve hole bakan odalar bulunmaktadır. Bu bölümde de ahşap elemanlarda çürüme ve kopmalar görülmektedir. Zemin döşemelerinde çökmeler olduğu için odalar tam olarak incelenememiştir. Yapılabilen incelemeye göre odaların bazılarında gömme dolaplar ve şömineler bulunmaktadır. İç mekanda tavan kaplamalarının büyük bir bölümü dökülmüş durumdadır.
