T.C.
KÜLTÜR VE TURİZM BAKANLIĞI
İZMİR II NUMARALI KÜLTÜR VARLIKLERINI
KORUMA BÖLGE KURULU
KARAR

45.08/171

KARAR TARİHİ VE NO : 09.05.2014-3842

| Adı: KONUT | Yaptırın: - | Yapan: - | | | Mimari Çağı: 19. Yy. sonu – 20. Yy. başı | | | | |

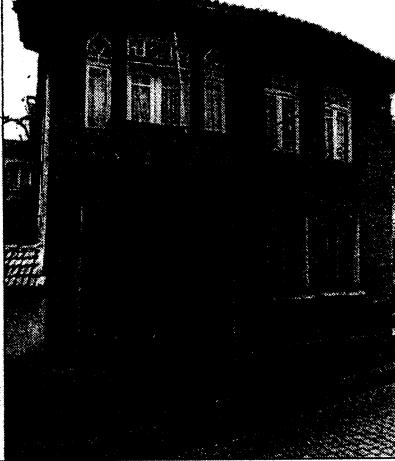
Fotoğraf:

| Koruma Durumu | <input checked="" type="checkbox"/> İyi | Taşıyıcı | <input checked="" type="checkbox"/> Dis Yapı | A Üst Yapı | A | İç Yapı | A Süsleme | A | Rutubet | <input checked="" type="checkbox"/> Yok |

Ayrıntılı Tanım: Plansal değişimlerde: İç sofra plan tipine sahip yapı kareye yakın dikdörtgen şeklinde. Zemin kata soفا açılan 2 oda ve islah mekanı, odalarдан birinden de banyo bulunmaktadır. Yapının ön cephesindeki basık kemerli içercük girişinden sofaya ulaşımakta, aynı zamanda sofaban yan cephedeki avluya çıkılmaktadır. Üst kata ise yine sofa açılan 2 oda bulunmaktadır. Sofadan ön cephedeki balkona çıkmakta olup sofanın arkası ahşap doğrama ile kapıtlarla 3. oda oluşturulmuştur. Cephesel Değişenlerde: Yapı ön cephesi itibarıyle dikkat çekicidir. On cepheye yer alan ve 5 basamakla ulaşılan içercük giriş mekanı çift kanatlı S motifli demir süslemeli kapı ve hemen yanında pencere ile yan cephedeki pencere bakmaktadır. Girişin yanında ve üst kata aynı hızada basık kemerli iki pencere daha bulunmaktadır. Girişin hemen üstündeki açık çıkışın bulunmakta olup aynı zamanda giriş vurgulamasını güçlendirmektedir. Açık çıkış cephesinde ortada çit kanatlı ahşap ve işıklı kapı ile her iki yanında dar uzun sıvır kemerli pencerelerle cepheye hareket kazandırılmıştır. Ön cephede ayrıca iki adet küçük bodrum penceresi yer almaktadır. Yapının avluya bakan sol yan cephesinde alt kata avluya çıkış kapısı ve iki yanında basık kemerli iki büyük pencere ile üst kata yine basık kemerli iki pencere bulunmaktadır. Yapının sonradan üst kat için giriş açılan sağ yan cephesi sağır bırakılmıştır ve alt katta iki pencere ile üst katta bir adet enine dikdörtgen pencere ile devam etmektedir. Sağır kısım ile bu pencereli kısım arasında sonradan açılan çit kanatlı kapı ve hemen yanında küçük dikdörtgen pencere bulunmaktadır. Yapının arkası cephesi tamamıyla sağdır. Yapının kırma çatısının ön cephede ve yan cephele çok az devam eden ahşap saçılı diğer kışlarda 3 sıra tuğla silme bulunmaktadır. Malzeme ve Sistem: Yapının oldukça kalın taşıyıcı duvarlarında taş ve tuğla birebirde kullanılmıştır. Yapının cephesi sonradan çimento esaslı serpme siva ile sivannmıştır. Ahşap taşıyıcı çatının örtüsü alütral kiremit. Pencere ve kapı doğramalarında, dolaplarda ahşap malzeme kullanılmıştır. Ara doşeme özgün durumda ahşap taşıyıcı olup tavan ve doşeme kaplamaları ahşaptır. Koruma Problemleri: a) Değişmeler: Sofanın ara kat doşemesi betonarme olarak değiştirilmiş, yapının sonradan zemin kattan aynan ana merdiveni betonarme olarak değiştirilmiş, basamakları yerinde dokme mozaik ile kapılmıştır. Zemin kattaki odalarдан birinin doşemesi seramik ile değiştirilmiştir. On cephedeki giriş mekanının merdiven korkuluğu baklıya desenli olarak, merdiven kaplaması da dokme mozaik matzevi ile yenilenmiştir. Yapının avlusuna ana yapı ile bağlantılı 2 katlı kargı yapı eklenmiş, alt ve üst kat mutfağ olarak kullanılmıştır. Yapının avlusunda bulunan diğer ek yapı da kargı olup zemin katı at damı üst kat ise oda olarak kullanılmıştır. On cephede yapının hemen solundaki yer alan avlu giriş kapısının ahşap sundurması sonrasında marsilya kiremit ile örtülmüştür. b) Bozulmalar: Yapının çatısında deformasyon, cepheerde siva çatlakları, kabarmalar, dökülmeler, özellikle balkon parapetinde siva bozulmaları, bazı ahşap doğrmalarında eskime ve çürümeler gözlemlenmiştir.
