KÜLTÜR VE TURİZM BAKANLIĞI
İZMİR II NUMARALI KÜLTÜR VARLIKLARINI
KORUMA BÖLGE KURULU
KARAR

KARAR TARİHİ VE NO : 21.05.2014-3860

İzmir ili, Foça ilçesi, Yenifoça/Atatürk Mahallesiinde, kentsel sit alanı sınırları içinde bulunan tapunun 57 pafta, 3103 numaralı parselde kayıtlı taşınmazın, 2863 Sayılı Kanun kapsamında korunması gerekli taşınmaz kültür varlığı niteliği taşıması nedeniyle taşınmazın tescilinin uygun olduğuna, koruma grubunun 2 (ikinci) grup yapı olarak belirlenmesine, karar verildi.

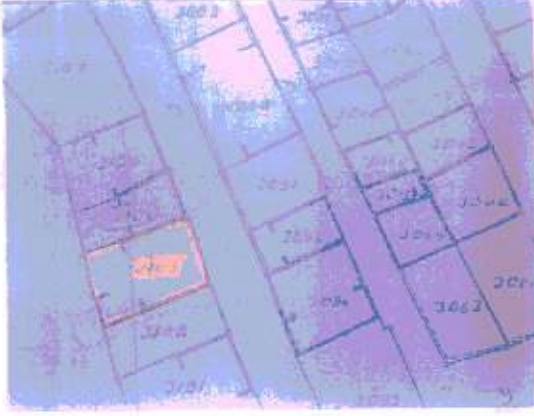
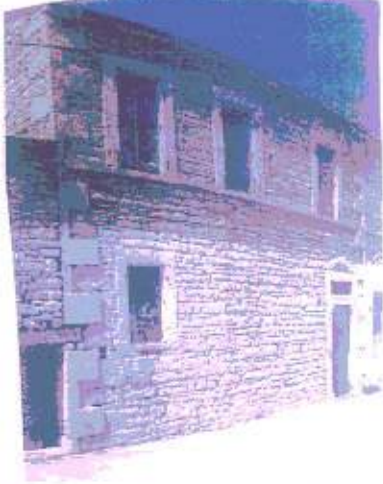
Gözlemler: Yapı genel durumu itibarıyla bakım ve onarıma ihtiyaç duymaktadır.								
Bugünkü Sahibi:	Şehis	Bakımından sorumlu olması gereken kuruluş:						
Yapılan Onarımlar:			Teknik bilgiler:					
Ayrıntılı Tanım: Sivil mimarlık örneği olan kargir yapı; zemin+1 katlı olarak inşa edilmiştir. Yapının üzeri Alaturka kiremit ile örtülü olup, kırma çatıdır. Yapının duvarlarının kaba yonu taşı ile örtülü olduğu, köşelerde kesme yonu taşı kullanıldığı, kapı ve pencerelerinde taş söve bulunduğu, arka cephesinde yer alan avlusunda müstemilat bulunmaktadır.			Su

Yapının çatısında, düşmelerinde, duvar sıva ve boyalarında, malzemede kopmalar, boşalmalar ve bozulmalar bulunmaktadır. Yapının arka cephesinde yapıya bitişik olarak yer alan müstemilatın tek yöne eğimli çatısının Marsilya kiremiti ile yenilenmiş olduğu değerlendirilmektedir. Yapının günümüzde kullanılmadığı, genel durumu itibarıyla bakım ve onarıma ihtiyaç duyduğu görülmektedir.			Elektrik					
			Isıtma					
			Kanalizasyon					
			Orjinal Kullanımı : Konut					
			Bugünkü Kullanımı:					
			Önerilen Kullanımı : Konut					
			Hazırlayanlar:					
			Gözde ULUŞANS TÜTDNCÜ (Y.Mimar)					
			Berrin Gökçen YILDIRIM (Şehir Plancısı)
