T.C.
KÜLTÜR VE TURİZM BAKANLIĞI
İZMİR II NUMARALI KÜLTÜR VARLIKLARINI
KORUMA BÖLGE KURULU
KARAR

KARAR TARİHİ VE NO : 25.06.2014-4018

İzmir ili, Ödemiş ilçesi, Bengisu Mahallesinde yer alan, kentsel sit alanı sınırları içinde bulunan tapunun 36 pafta, 134 ada, 34 numaralı parselinde kayıtlı taşınmazın, 2863 Sayılı Kanun kapsamında korunması gerekli taşınmaz kültür varlığı niteliği taşıması nedeniyle taşınmazın tescilinin uygun olduğuna, koruma grubunun 2 (ikinci) grup yapı olarak belirlenmesine, karar yerildi.

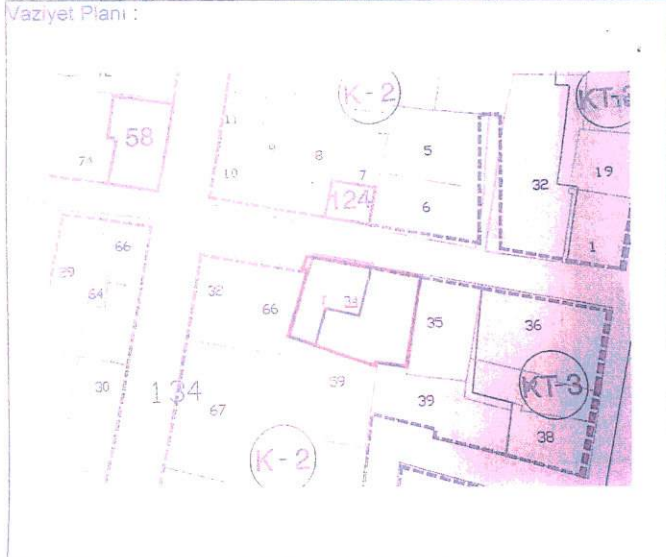
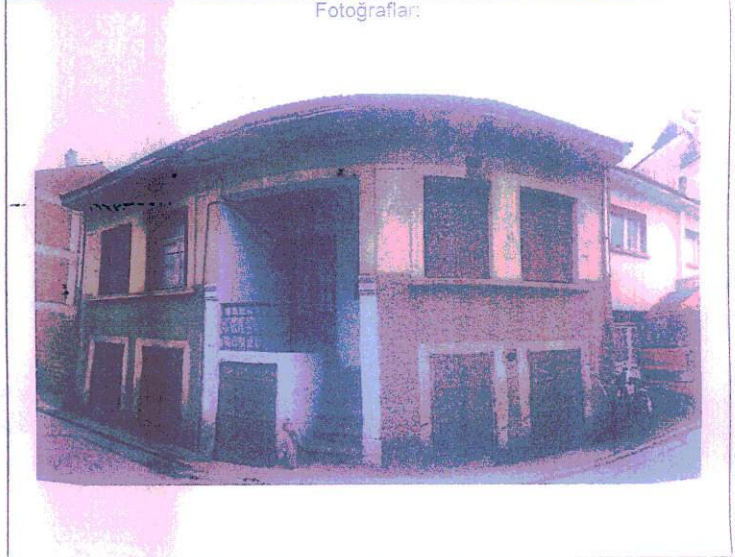
Genel Tanım: Sivil mimarlık örneği yapı bodrum+zemin katlı olup, konut olarak kullanılmaktadır.

Gözlemler: Yapı genel durumu itibarıyla bakım ve onarıma ihtiyaç duymaktadır.
