KÜLTÜR VE TURİZM BAKANLIĞI
İZMİR 2 NUMARALI KÜLTÜR VARLIKLARINI
KORUMA BÖLGE KURULU
KARAR

TOPLANTI TARİHİ VE NO : 23.03.2016-267

KARAR TARİHİ VE NO : 23.03.2016-6422

AVRUPA KONSEYİ	DOĞAL VE KÜLTÜREL VARLIKLARI KORUMA ENVANTERİ			D.K.V.K.E.	ANIT	ENVANTER NO :
TÜRKİYE						HARİTA NO :
İLİ :	İZMİR	İLÇESİ :	ALIAĞA	MAHALLE KÖY VEYA MEVKİİ :	ŞEHİTKEMAL MAH.	KORUMA
SOKAK VE KAPI NO:				KADASTRO	DERECESİ	1.GRUP YAPI
				PAFTA	ADA:	2. GRUP YAPI
ADI :				YAPTIRAN :	YAPAN :	MİMARİ ÇAĞI (ÜSLUP) :
ÇEŞME 2				YAPIM TARİHİ :	KİTABE : YOK	VAKFIYE :

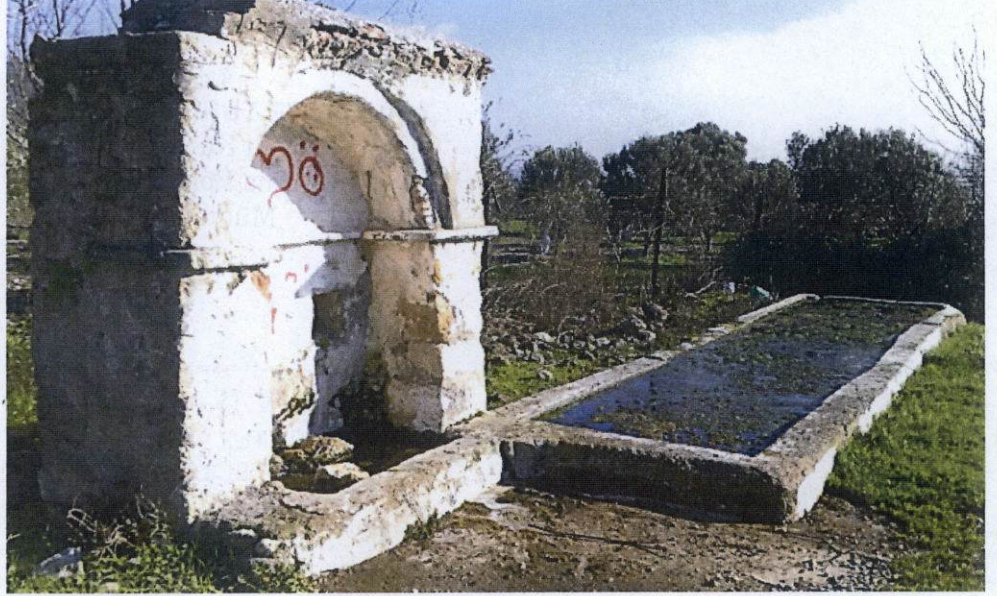
FOTOĞRAF :

GENEL TANIM:
Çeşme faal durumdadır.

Söz konusu yol kenarında yer alan çeşme dikdörtgen prizma gövdeli çeşme olup, deposuz türde moloztaş ve tuğladan inşa edilmiştir. Üzerinde betonarme siva bulunan çeşmenin ön cephesi tuğladan olduğu anlaşılan yuvarlak kemerli çeşme nişine sahiptir. Kemer üzengi noktası hizasındaki dışa çıkıntılı düz silme çeşmenin ön cephesinde bulunmaktadır. Çeşme dikdörtgen uzunlamasına bir yalağa sahiptir. Yapının ayna taşına sahip olup olmadığı üzerindeki siva nedeniyle görülememektedir. Musluk deliğine mevcutta bir demir boru yerleştirilerek dışarıya suyun akışı sağlanmıştır. Ancak mevcuttaki deliğin simetrik olarak cepheyi ortalamadığı görülmektedir. Bu kısmın üzerine iki adet kare maşrapa nişi yerleştirilmiştir. Çeşmede seki yer almamaktadır. Bakımsız durumda fakat günümüzde de faal olan çeşmenin onarıma ihtiyacı vardır.
