KÜLTÜR VE TURİZM BAKANLIĞI
İZMİR 2 NUMARALI KÜLTÜR VARLIKLARINI
KORUMA BÖLGE KURULU
KARAR

KARAR TARİHİ VE NO : 08.09.2016-6989

Manisa ili, Kırkağaç ilçesi, İlyaslar Mahallesinde bulunan, 165 parsel numaralı Bargaz Çeşmesine ilişkin tescil talebinin iletildiği Manisa Valiliği İl Kültür ve Turizm Müdürlüğü'nün 29.05.2015 tarih ve 2214 sayılı yazısı, çeşmenin tesciline esas olmak üzere 2863 sayılı kanunun 7. maddesi kapsamında ilgili kurum görüşlerinin istendiği Kurul Müdürlüğü'nün 08.06.2015 tarih ve 1708 sayı ile 17.06.2016 tarih ve 2305 sayılı yazıları, taşınmaz üzerinde bulunan çeşmenin tesciline ilişkin bilgi belgelerin iletildiği İzmir Vakıflar Bölge Müdürlüğü'nün 17.08.2016 tarih ve 3636 sayılı yazısı ve Kurul Müdürlüğü uzmanlarınca hazırlanan 07.09.2016 tarih ve 845 sayı ile kayıtlı rapor okundu, ekleri ve işlem dosyası incelendi. Yapılan görüşmeler sonucunda;

AVRUPA KONSEYİ	DOĞAL VE KÜLTÜREL VARLIKLARI KORUMA ENVANTERİ			D.K.V.K.E.	ANIT	ENVANTER NO :
TÜRKİYE						HARİTA NO :
İLİ : MANİSA	İLÇESİ : KIRKAĞAÇ	MAHALLE KÖY VEYA MEVKİİ :			İLYASLAR MAHALLESİ	KORUMA
SOKAK VE KAPI NO :	KADASTRO			PAFTA	ADA :	PARSEL 165
ADI :	YAPTIRAN :	YAPAN :			MİMARİ ÇAĞI (ÜSLUP) : Osmanlı Dönemi

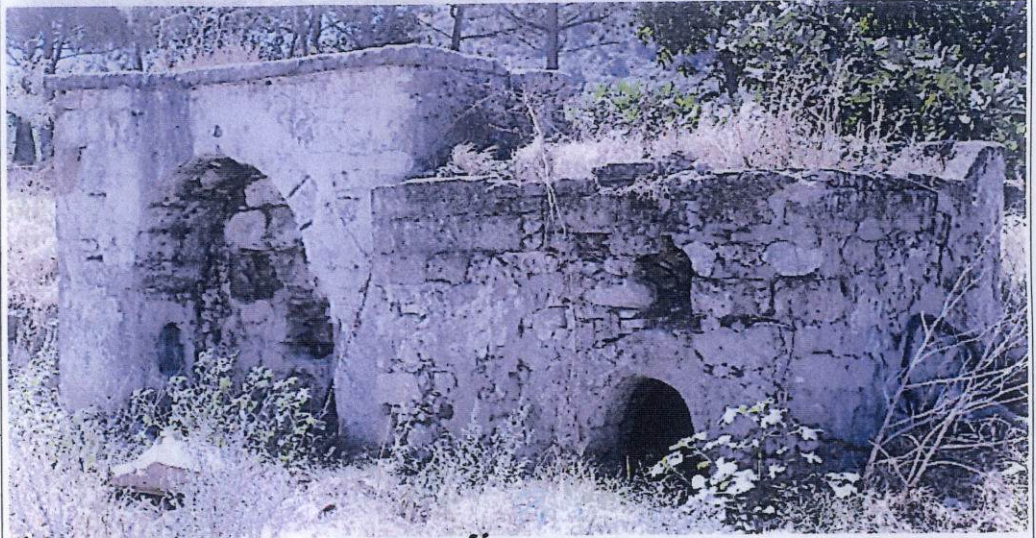
FOTOĞRAF :

Harabe durumdaki çeşme günümüzde kullanılmamaktadır.

Kesme taş ve moloz taştan dikdörtgen planlı olarak inşa edilen ve uzunca bir yalağa sahip olan çeşmenin bitişiğinde kare planlı ve tek birimli küçük ölçekli bir mimari yapı bulunmaktadır. Yol kotunun yükselmesi nedeniyle çeşmenin yalağı ve bitişiğindeki yapının girişi yol kotunun altında kalmıştır. Bitişik yapının içine girilememesinden dolayı işlevinin ne olduğu anlaşılamamıştır. Çeşme ana cephesinde sivri kemerli çökertme yer almaktadır. Kemer üzengi noktası hizalarında maşrapa nişleri vardır. Devşirme malzemelerin de kullanıldığı çeşmenin ayna taşı bulunmamaktadır. Üzerinde herhangi bir tarih ya da kitabe bulunmayan çeşme harabe halde olup, günümüzde kullanılmamaktadır.

Manisa ili, Kırkağaç ilçesi, İlyaslar Mahallesinde bulunan, tapunun 165 parselinde kayıtlı taşınmazda bulunan Bargaz Çeşmesinin 2863 sayılı yasa kapsamında korunması gerekli taşınmaz kültür varlığı olarak tescil edilmesine; yapı grubunun 1.(birinci) Grup olarak belirlenmesine; İzmir Vakıflar Bölge Müdürlüğü uzmanlarınca hazırlanan tescil fişlerinin uygun olduğuna, çeşmeye ilişkin olarak hazırlanacak rölöve, restitüsyon ve restorasyon projelerinin hazırlanarak Kurulumuza iletilmesine, karar verildi.
