T.C.  
**KÜLTÜR VE TURİZM BAKANLIĞI**  
**İZMİR 2 NUMARALI KÜLTÜR VARLIKLARINI**  
**KORUMA BÖLGE KURULU**  
**KARAR**

KARAR TARİHİ VE NO : 26.10.2016-7187

AVRUPA KONSEYİ	Doğal Ve Kültürel Varlıkları Koruma Envanteri D.K.C.K.E		KÜLTÜR VARLIĞI	Envanter No: 35.00.1.0-35.02/1635
TÜRKİYE	Kültür Varlıkları ve Müzeler Genel Müdürlüğü			Harita No:
İli: İZMİR	İlçesi: Bergama	Mahalle Köy: Koyuneli		
SOKAK :	Ada-Parsel 151 ada 10 parsel 179 ada 1 parsel (orman)		KORUMA DERECESESİ	1.Grup Yapı <b>X</b> 2.Grup Yapı
Adı: KÖPRÜ	Yaptıran: -	Yapan: -	Mimari Çağı: -	
	Yapım Tarihi: -	Kitabe: -	Vakfiye:-

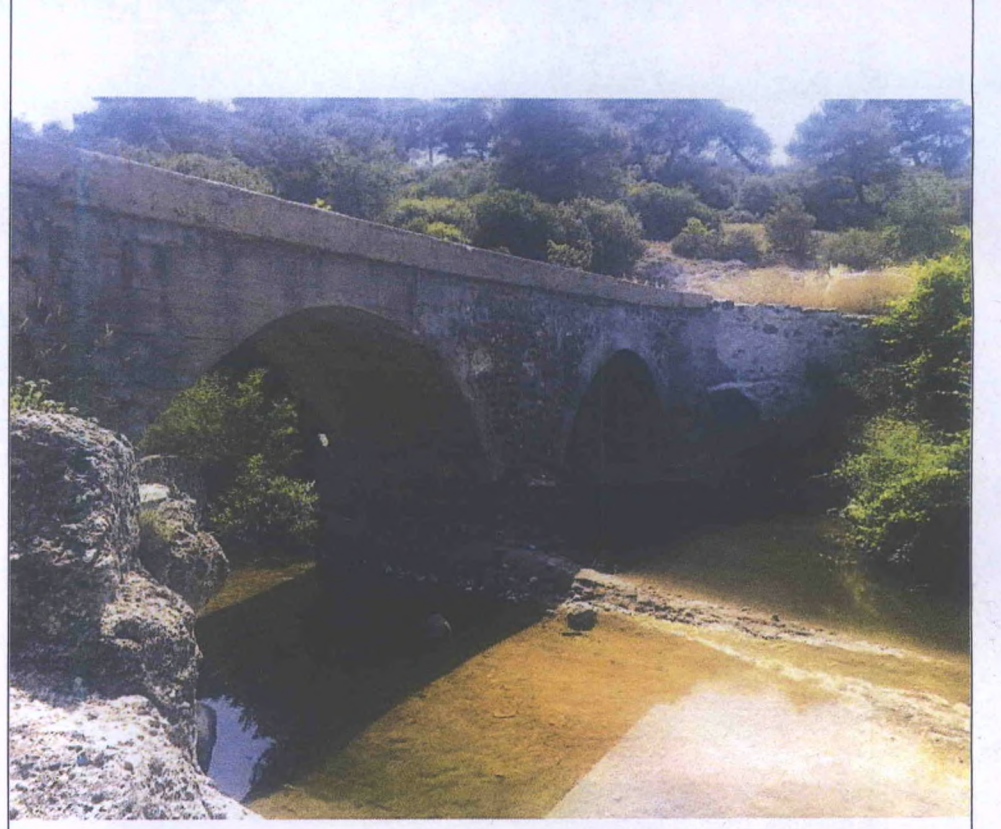
Fotoğraf

Gözlemler: Korunmuşluğu "ORTA" durumdadır.

Yapılan Onarımlar: Köprünün özgününde olan her iki yana eğimli döşemesi düzlenmiş, köprünün döşemesi yaklaşık 1 m genişletilmiş ve beton dökülmüştür.

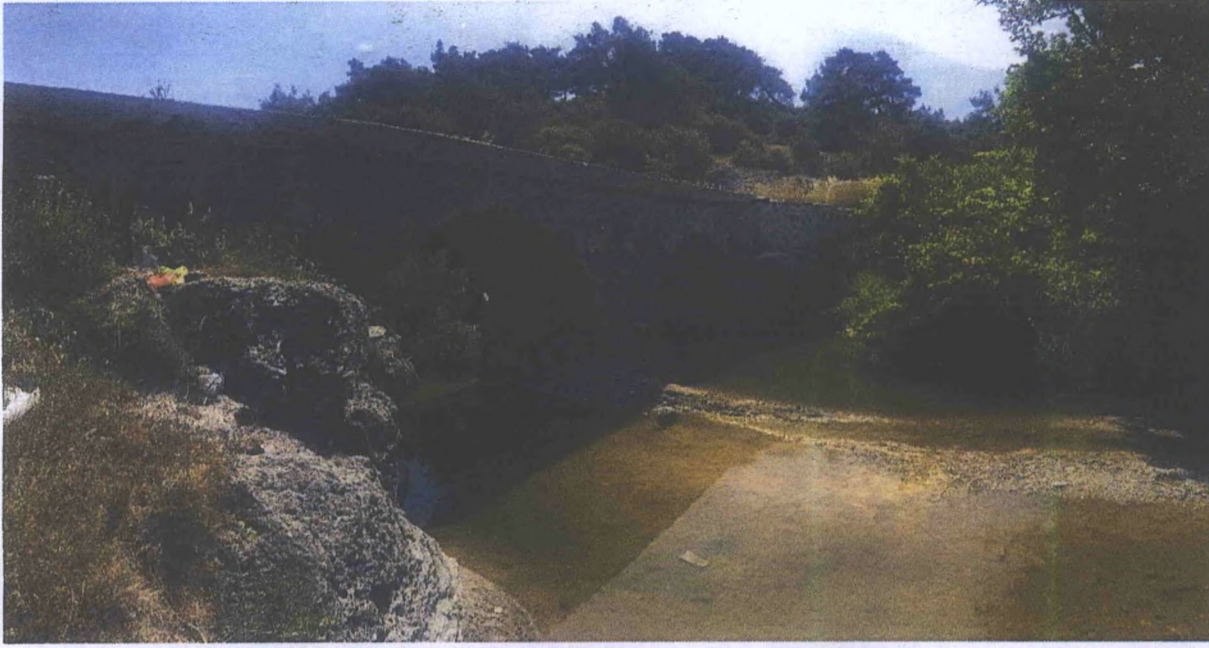
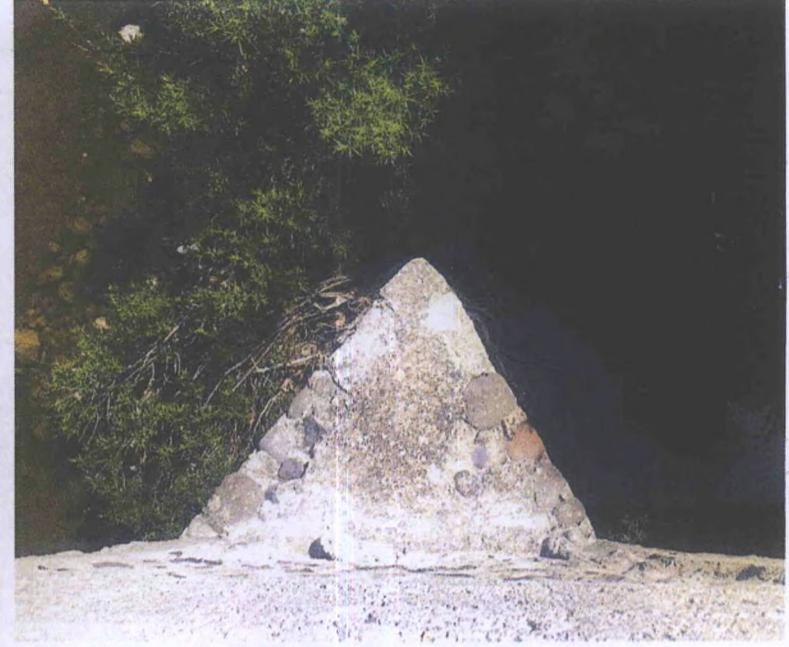
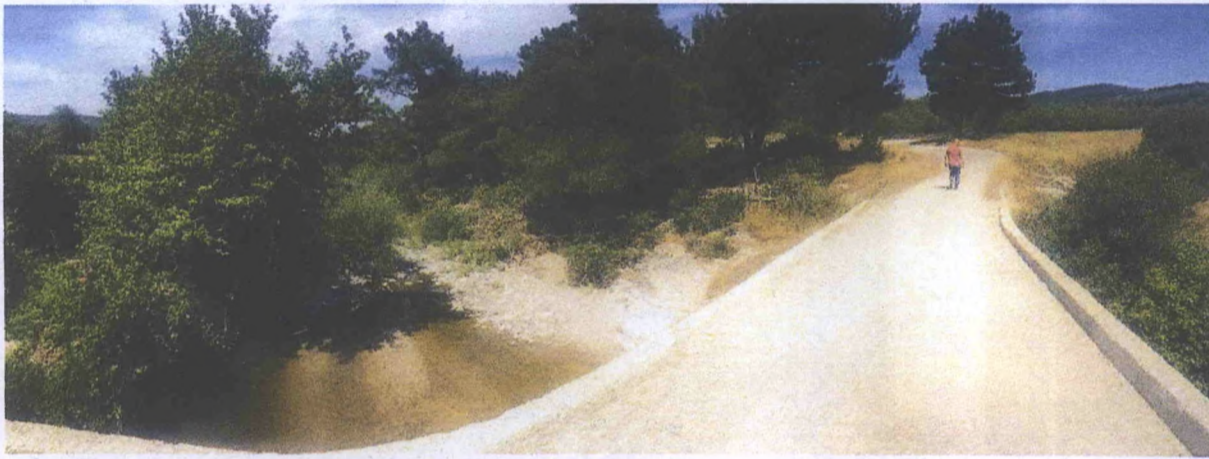
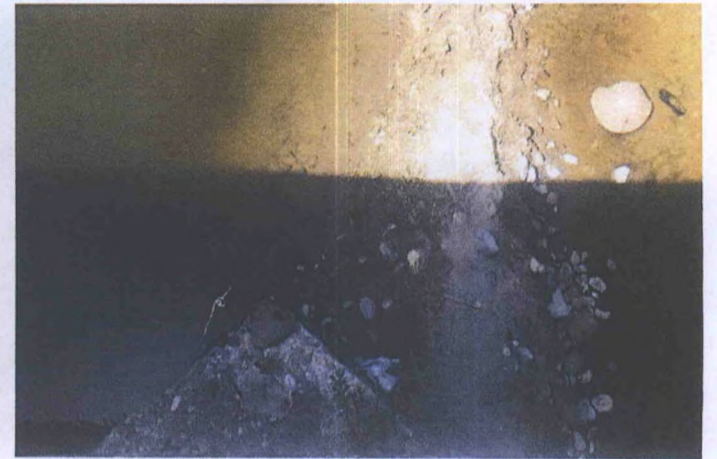
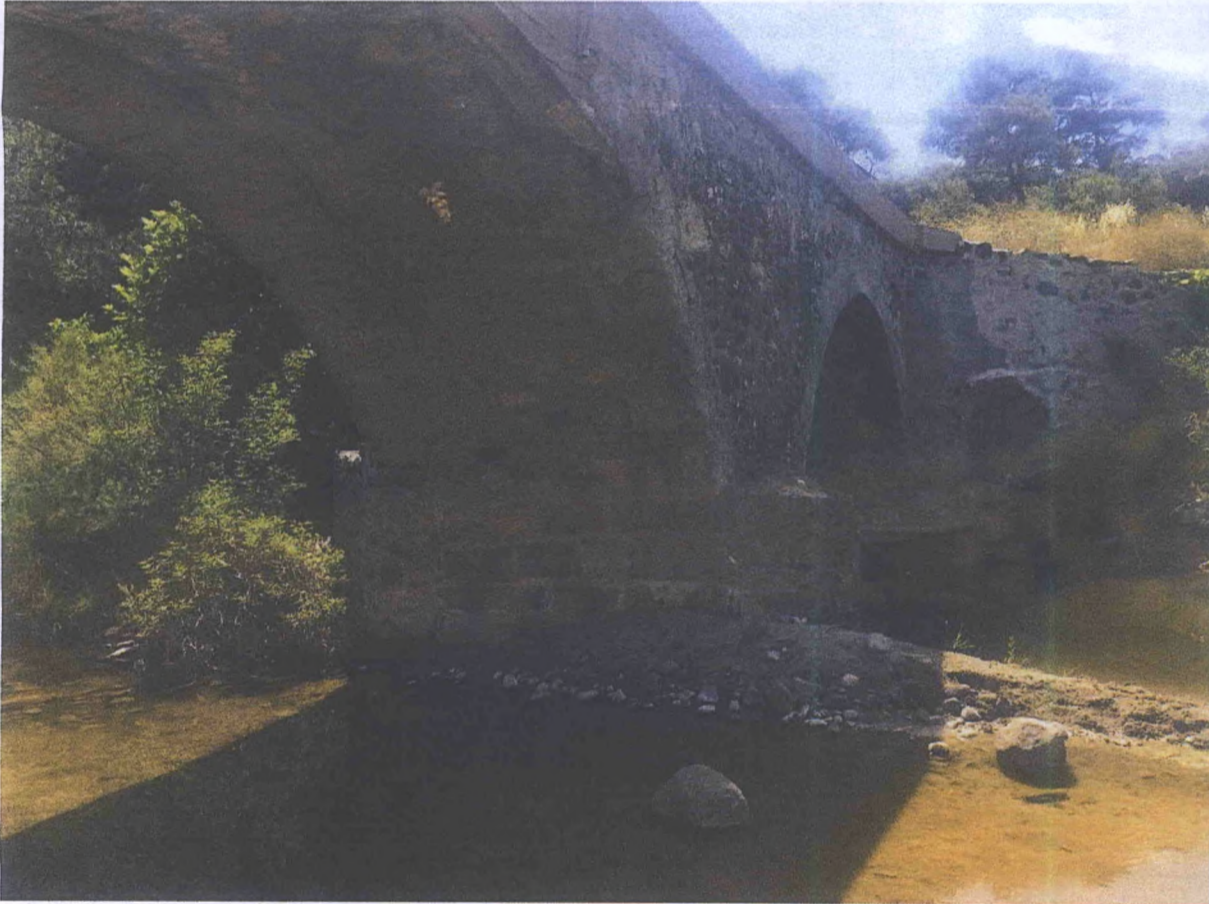
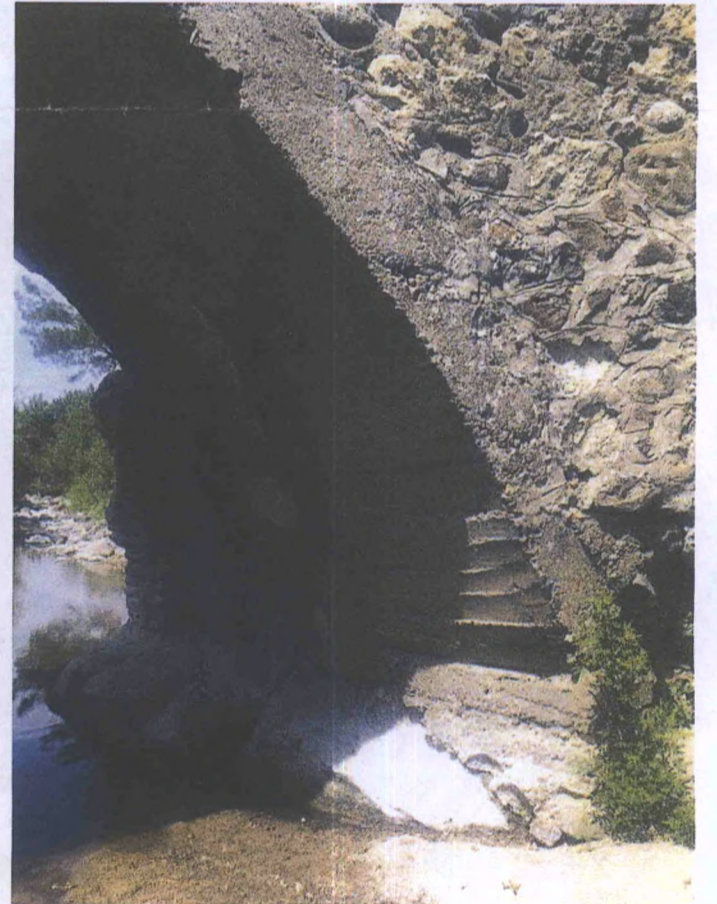
Hem memba hem mansap cephesinde üçgen selyaran bulunmaktadır. Köprünün giriş ve çıkışlarında özgün dere taşı döşemeye rastlanılmaktadır. Köprü döşemesi üzerine ise beton dökülmüş olduğu görülmektedir. Köprünün yok olan korkuluk taşlarının yerine, can ve mal güvenliğini sağlamak amacıyla; beton korkuluk yapılmış olduğu görülmektedir. Taş malzemelerin ve arasındaki derzlerin boşalmasından kaynaklı, tüm yüzeylere çimento ile müdahale edildiği görülmektedir. Orta ayağın temelleri ortaya çıkmış olup, köprü için tehlike arz etmektedir. Söz konusu kemer izdüşümünde göllenme ve kot farkı oluşmuştur. Köprünün kuzeybatı kesiminde deretaş döşeme mevcuttur.
