KÜLTÜR VE TURİZM BAKANLIĞI
İZMİR 2 NUMARALI KÜLTÜR VARLIKLARINI
KORUMA BÖLGE KURULU
KARAR

KARAR TARİHİ VE NO : 09.12.2016-7411

Manisa İli, Akhisar İlçesi, Paşa Mahallesiinde Kentsel sit sınırları içinde kalan tescilli taşınmaz bitişiğinde kalan tapunun 104 ada, 35 parselde kayıtlı taşınmazın 2863 sayılı yasa kapsamında taşınmaz kültür varlığı olarak tescillenmesine, yapı grubunun 2. (ikinci) grup olarak belirlenmesine, karar verildi.

İsmi: İki katlı, köşe konumlu geleneksel konut yapısı.

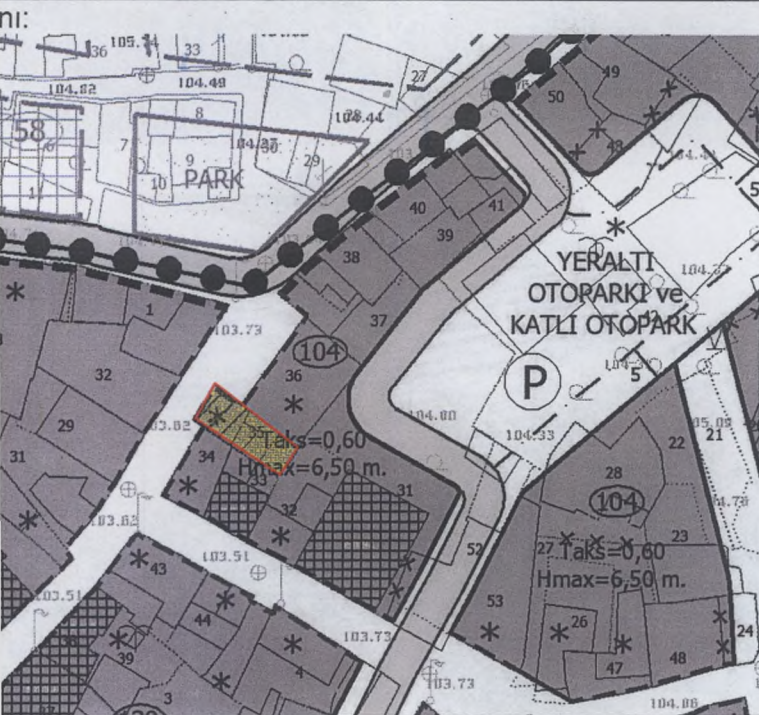
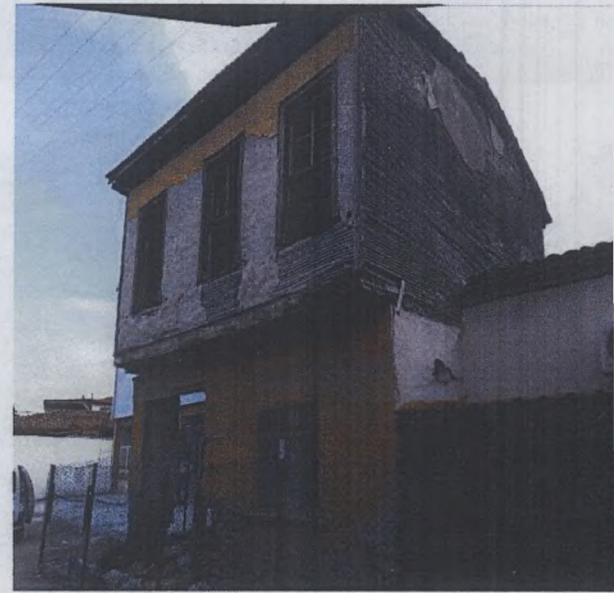
Fotoğraf

Yapının durumu: Köşe konumlu olan yapı iki katlıdır. İki yana kırma çatı ve kerpiç ile örtülüdür. Yapı alt katta kerpiç dolgu üst katta tuğla ile inşa edilmiş ve yapının sokağa paralel çıkması için alt kattan üst kata çıkışı kapalıdır. Hasarlı olan yapının arka cephesindeki alt kat duvarı çökmüş, üst kattaki sıva büyük ölçüde dökülmüş, doğramalar ve çatılarda çürümeler ve kırılmalar mevcuttur. Yapıya giriş kapısı alt kattan üst kata çıkışı kapalıdır. Yapının yola bakan cephesinde alt katta bir üst katta ise üç adet ahşap pencere bulunmaktadır. Üst kata geçiş ahşap merdivenle sağlanmakta olup yapının alt katında kapı açıklığı için onarımlar mevcuttur.
