**KÜLTÜR VE TURİZM BAKANLIĞI**  
**İZMİR 2 NUMARALI KÜLTÜR VARLIKLARINI**  
**KORUMA BÖLGE KURULU**  
**KARAR**

KARAR TARİHİ VE NO : 21.04.2017-8095

MANİSA İLİ, GÖRDES İLÇESİ, BEĞEL MAHALLESİ  
(DEĞİRMEN YAPISI)

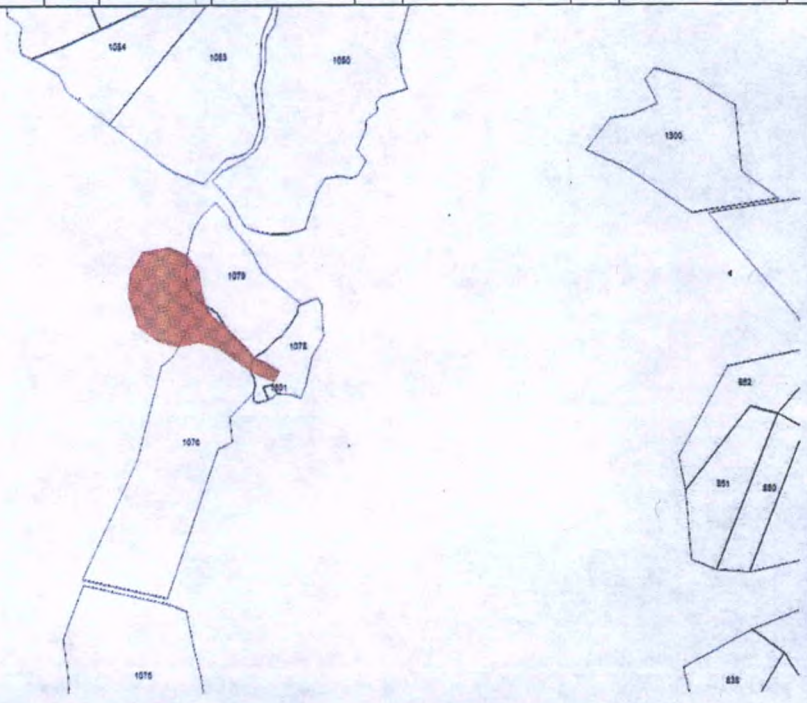
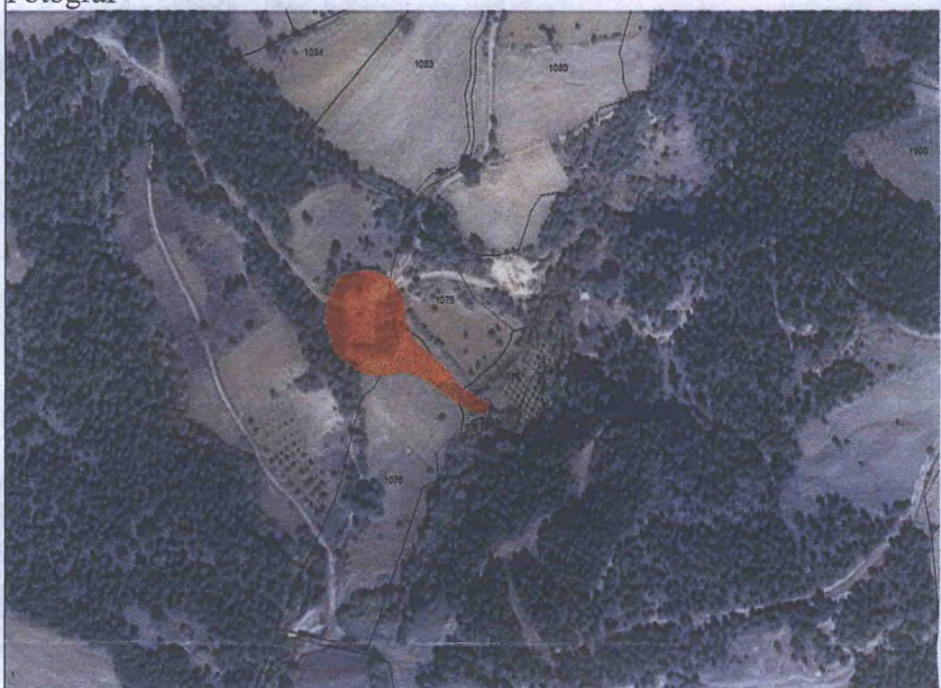
Gözlemler: Kaçak kazılar ile ana yapı, tarım amaçlı sürme ile de su yolu kısmı yoğun biçimde tahrip edilmiştir. Dere yatağı kesiminde duvar izi net biçimde görülmüştür.							
Bugünkü Sahibi:	Özel mülkiyet (Ali Değirmenci, Sadık Tağıl, Hasan Uyar, Mehmet Uyar, Murtaza Uyar, Süleyman Değirmenci)			Bakımından sorumlu olması gereken kuruluş: (Özel şahıs)
