**T.C.**  
**KÜLTÜR VE TURİZM BAKANLIĞI**  
**İZMİR 2 NUMARALI KÜLTÜR VARLIKLARINI**  
**KORUMA BÖLGE KURULU**  
**KARAR**

KARAR TARİHİ VE NO : 12.07.2017-8471

İzmir ili, Foça ilçesi, Kocamehmetler mahallesinde tapunun 500, 508, 510, 512, 530, 533, 545, 547, 556 ve 555 parsellerinde yer alan yapıların, 2863 sayılı yasa kapsamında taşınmaz kültür varlığı niteliği taşıdığından korunması gerekli taşınmaz kültür varlığı olarak tescil edilmesine, yapı grubunun 2 (iki) olarak belirlenmesine, ekli tescil fişlerinin uygun olduğuna, alanın Kentsel sit niteliği taşıyıp taşımadığına yönelik Kurulumuz üyelerince yerinde inceleme yapılmasına, karar verildi.

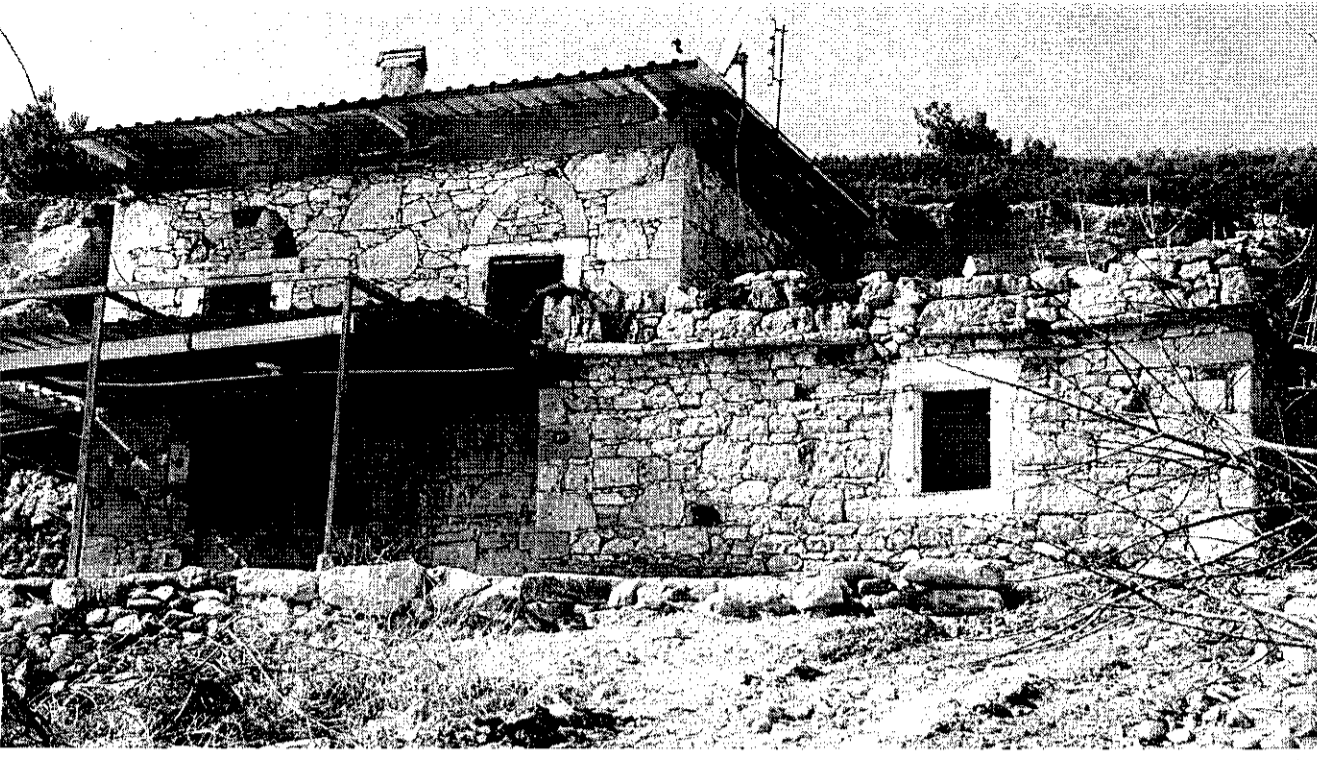
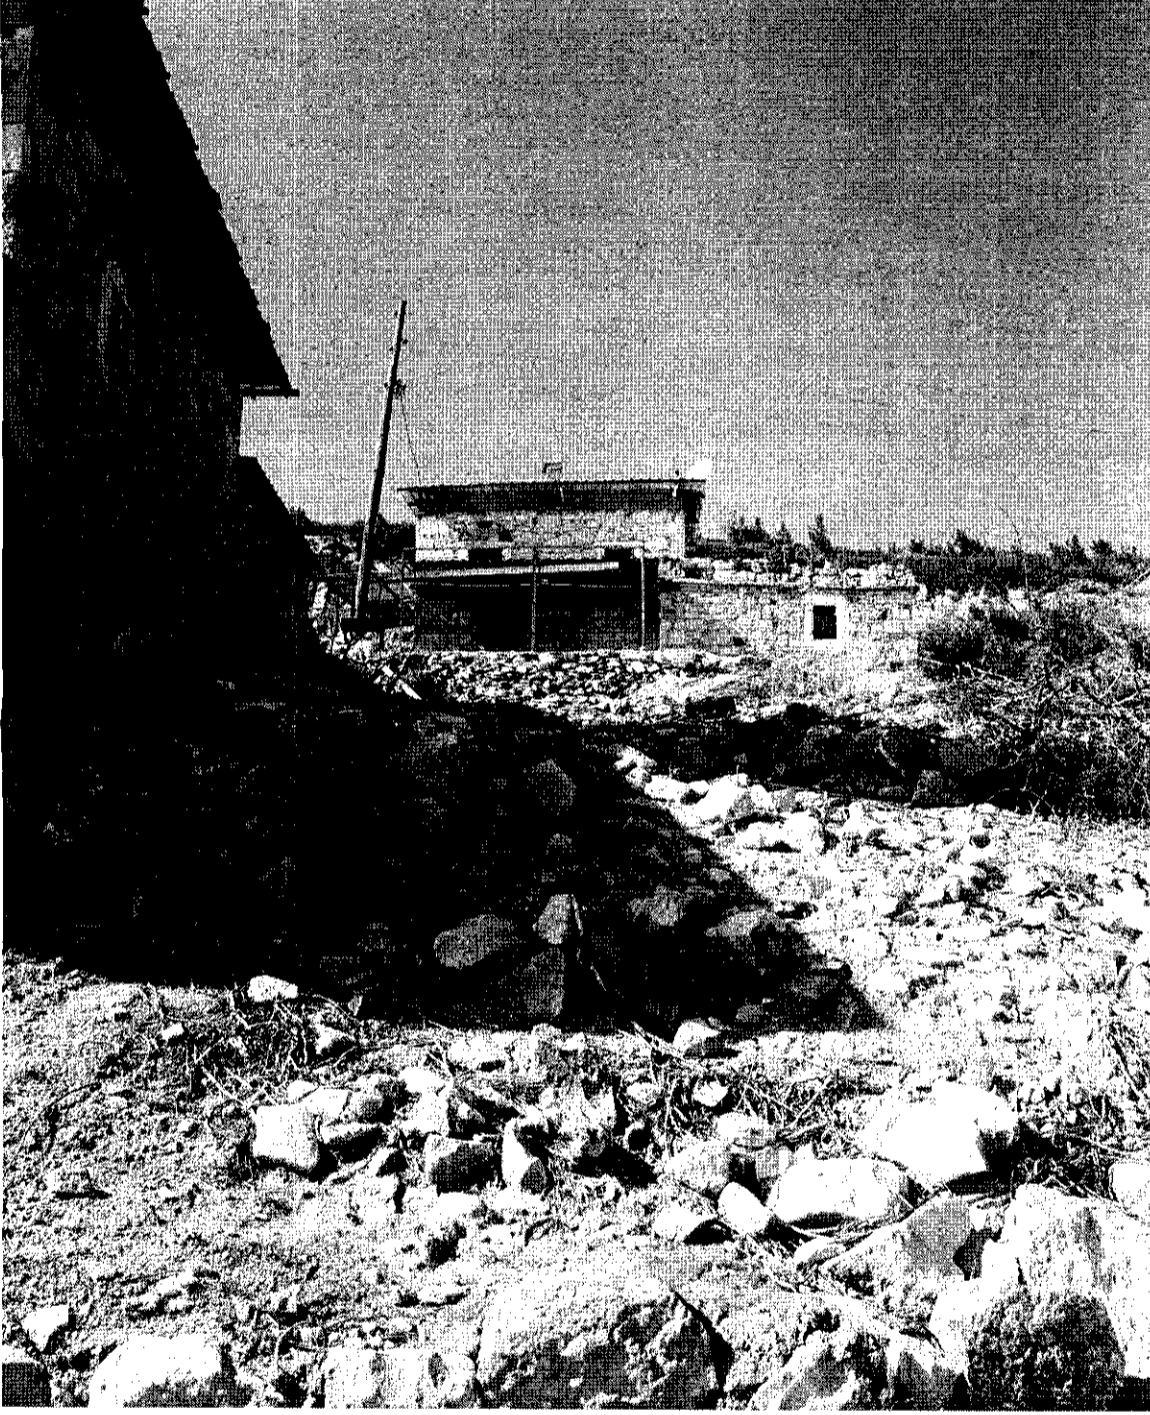
Yapılan Onarımlar: yapının çatı altı iki sıra tuğla malzeme ile yenilenmiş olup çatısı enernit ile değiştirilmiştir.								
İki katlı taş yapının ön cephesindeki pencere sövelerin üst kısmında yarım daire kemerler mevcuttur. Yan tarafında tek katlı bir ek yapı bulunmaktadır. Konutun yapımında malzeme olarak moloz taş ve kaba yonulu taş birlikte kullanılmıştır. Köşelerde düzgün kesme taş ayrıca dikkat çekmektedir. Yapı son dönemlerde aslına uygun olmayan yöntem ve malzemelerle tadilat görmüştür. Bu nedenle tarihi dokusu zarar görmüştür. Yapı oldukça sadedir herhangi bir süsleme unsuruna rastlanmamıştır. Yapının çatı altı iki sıra tuğla malzeme ile yenilenmiş olup çatısı enernit ile değiştirilmiştir.			Teknik bilgiler:					
			Su			Elektrik		
			Isıtma			Kanalizasyon		
			Orijinal Kullanımı: Konut			Bugünkü Kullanımı: Konut		
			Önerilen Kullanımı: Konut			Hazırlayanlar: 05/07/2017		
			Melike DENİZ	Dr. Elif MUTLU KILIÇ	Yakup GÜLSEVGİ

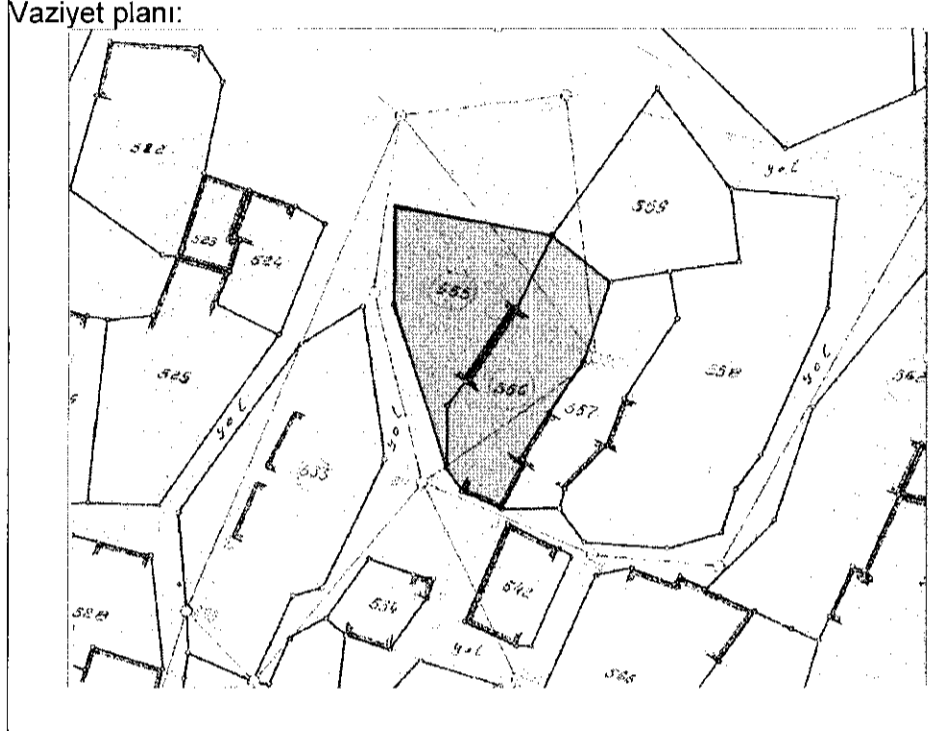
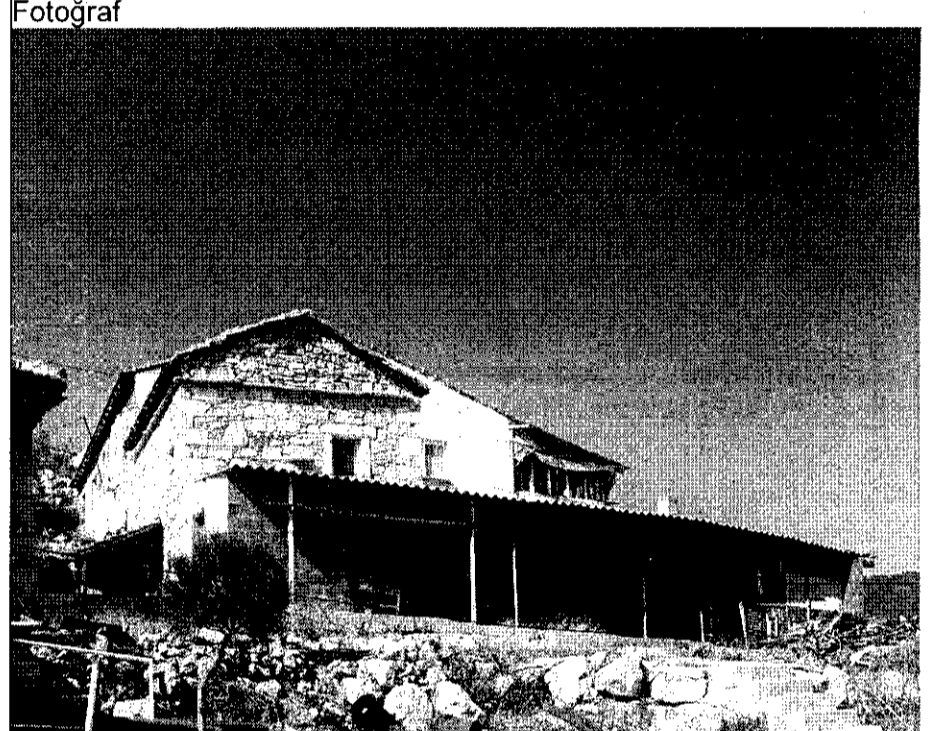
Yapılan Onarımlar: Yapı çatı altı taş silmeli bir yapı iken, taş silmelerden itibaren duvarları üçgen formda yükseltilerek iki yönü eğimli hale getirilmiştir.

<p>Konutun yapımında malzeme olarak moloz taş ve kaba yonulu taş birlikte kullanılmıştır. Köşelerde düzgün kesme taş ayrıca dikkat çekmektedir. Yapı son dönemlerde aslına uygun olmayan yöntem ve malzemelerle tadilat görmüştür. Ayrıca yapıya bitişik şekilde geç dönemlere ait eklentiler yapıldığı gözlemlenmiştir. Konutun cephelerinde dikdörtgen formlu taş söveli pencere açıklıkları yapıya hareketlilik kazandırmıştır. yapı oldukça sadedir herhangi bir süsleme unsuruna rastlanmamıştır. Yapı çatı altı taş silmeli bir yapı iken, taş silmelerden itibaren duvarları üçgen formda yükseltilerek iki yönü eğimli hale getirilmiştir.</p>	Teknik bilgiler:	Su	Elektrik	Isıtma	Kanalizasyon
	Orijinal Kullanımı: Konut				
	Bugünkü Kullanımı: Konut				
	Önerilen Kullanımı: Konut				
	Hazırlayanlar: 05/07/2017				
	Melike DENİZ	Dr. Elif MUTLU KILIÇ	Yakup GÜLSEVGİ		
	Arkeolog	Kültür ve Turizm Uzmanı (Şehir Plancısı)	Mimar

Gözlemler: Yapının çevresine eklenen muhdes yapılar kaldırılarak yapının cephesi açığa çıkarılmalıdır.

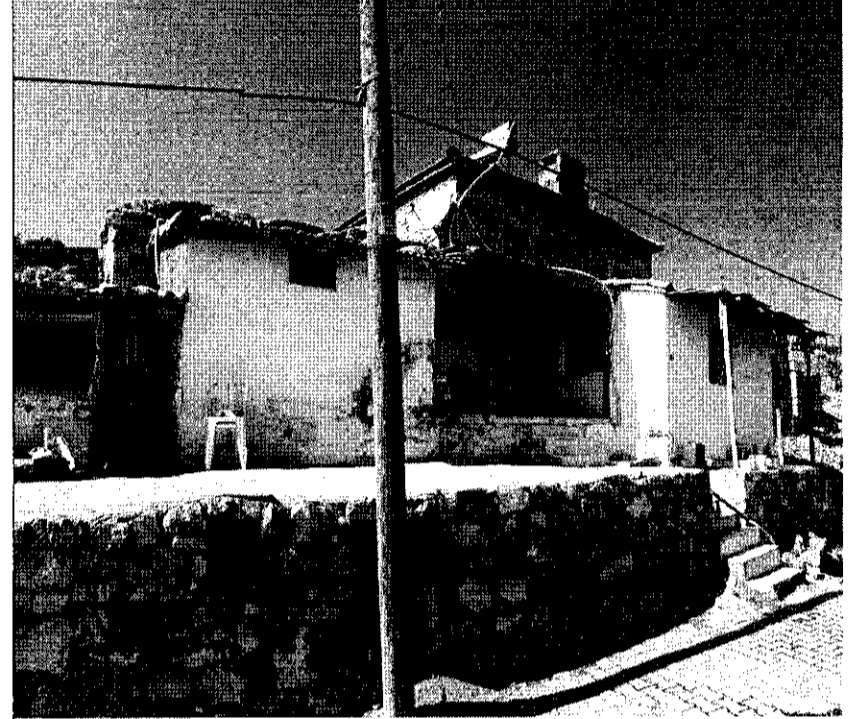
Fotoğraf

Yapılan Onarımlar: Yapının çatı altına iki sıra tuğla ile örülerek çatısı yükseltilmiş ve çatısı yenilenmiştir.

<p>Yapı kare plana sahip olup iki katlıdır. Konutun yapımında malzeme olarak moloz taş ve kaba yonulu taş birlikte kullanılmıştır. Köşelerde düzgün kesme taş ayrıca dikkat çekmektedir. Ana binanın özgün duvar örgüsü ve söveleri üst katta gözlemlenmektedir. Ancak alt katın çevresi ek yapılar ile sarılmıştır. Binanın en üst kısmında, saçak altı duvarlarında tuğla ve beton kullanıldığı gözlemlenmiştir.</p>	Teknik bilgiler:	Su	Elektrik	Isıtma	Kanalizasyon
	Orijinal Kullanımı: Konut				
	Bugünkü Kullanımı: Konut				
	Önerilen Kullanımı: Konut				
	Hazırlayanlar: 05/07/2017				
	Melike DENİZ	Dr. Elif MUTLU KILIÇ	Yakup GÜLSEVGİ		
	Arkeolog	Kültür ve Turizm Uzmanı (Şehir Plancısı)	Mimar		
	İMZA	İMZA	İMZA

Gözlemler: Yapıya muhdes olarak eklenen çatı altı iki sıra tuğla örgünün ve diğer eklentilerin kaldırılmasına yönelik restorasyon projesi hazırlanmalıdır.

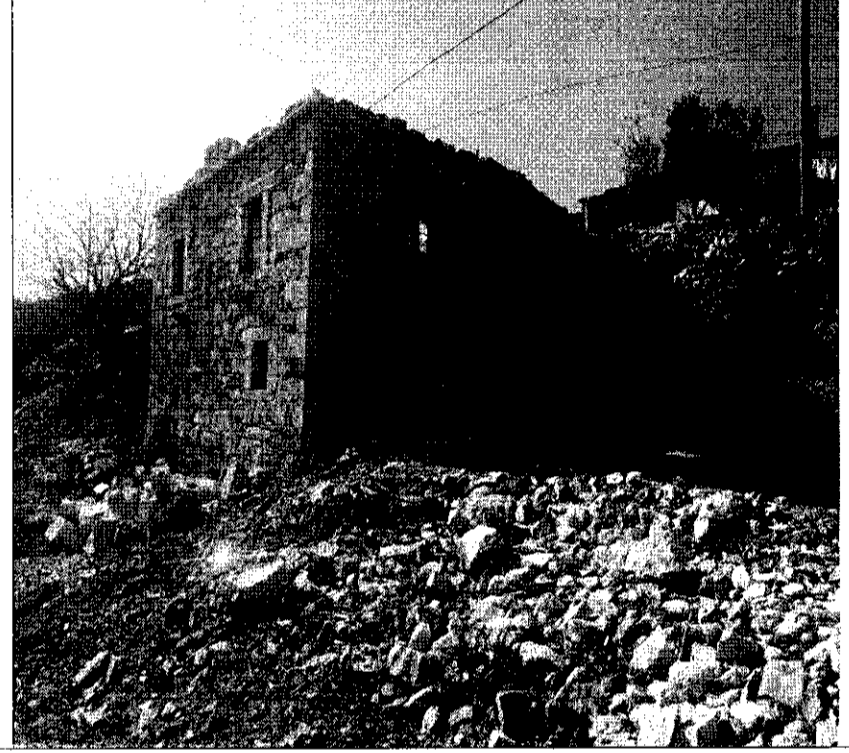
Fotoğraf

Gözlemler: Yapının çatısı tamamen yıkılmış durumda olup esaslı onarıma yönelik restorasyon projesi hazırlanmalıdır.

Yapılan Onarımlar: Yapı hasarlı durumda olup cephe duvarları özgün formunu korumaktadır.

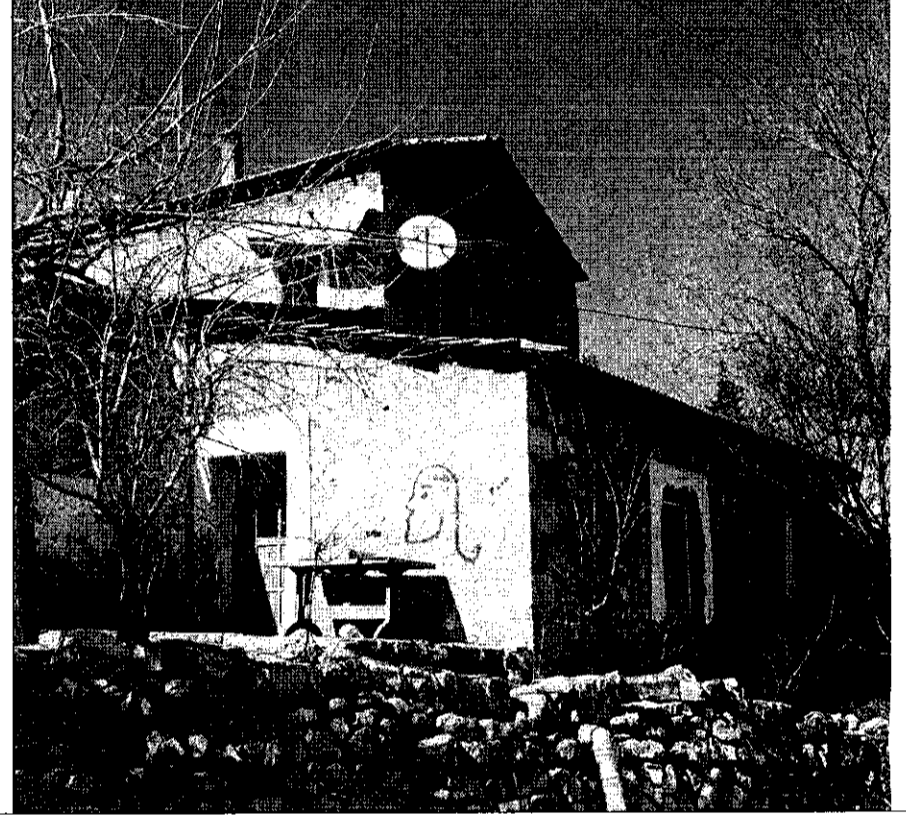
Fotoğraf

Yapılan Onarımlar: Yapının çatı altı tuğla ile örülerek yükseltilmiş ve çatısı yenilenmiştir.

<p>Yapı kare plana sahip olup iki katlıdır. Konutun yapımında malzeme olarak moloz taş ve kaba yonulu taş birlikte kullanılmıştır. Köşelerde düzgün kesme taş ayrıca dikkat çekmektedir. Ana binanın özgün duvar örgüsü ve söveleri üst katta gözlenmektedir. Ancak alt katın çevresi ek yapılar ile sarılmıştır. Binanın en üst kısmında, saçak altı duvarlarında tuğla ve beton kullanıldığı gözlenmiştir.</p>	Teknik bilgiler:	Su	Elektrik	Isıtma	Kanalizasyon
	Orijinal Kullanımı: Konut				
	Bugünkü Kullanımı: Konut				
	Önerilen Kullanımı: Konut				
	Hazırlayanlar: 05/07/2017				
	Melike DENİZ	Dr. Elif MUTLU KILIÇ	Yakup GÜLSEVGİ		
	Arkeolog	Kültür ve Turizm Uzmanı (Şehir Plancısı)	Mimar		
	İMZA	İMZA	İMZA

Gözlemler: Yapıya muhdes olarak eklenen çatı altı iki sıra tuğla örgünün ve diğer eklentilerin kaldırılmasına yönelik restorasyon projesi hazırlanmalıdır.

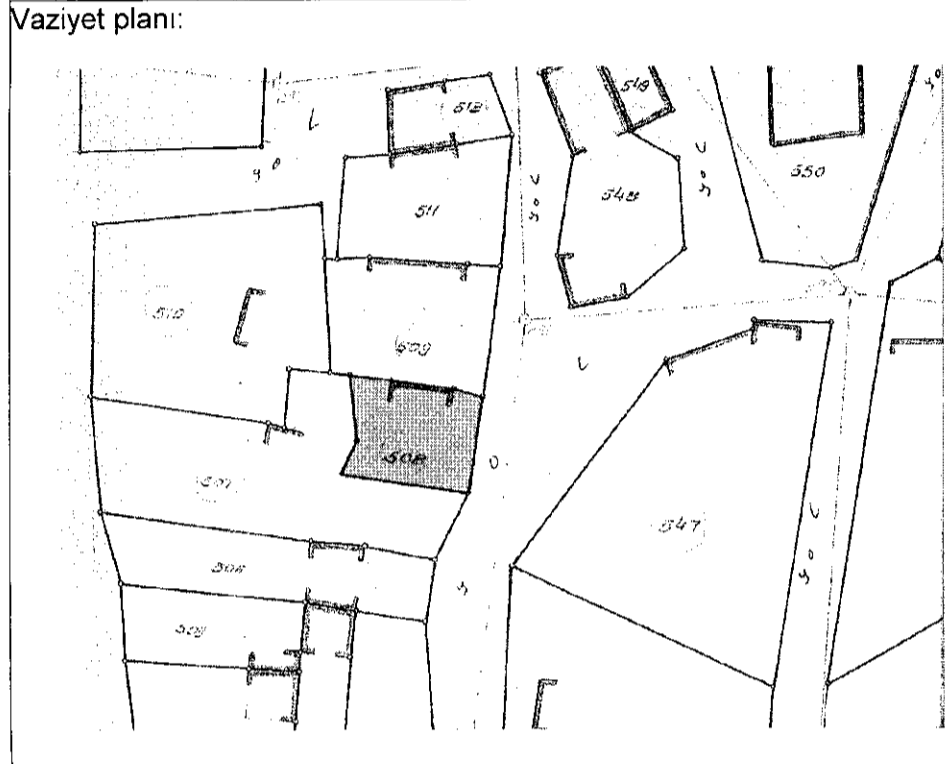
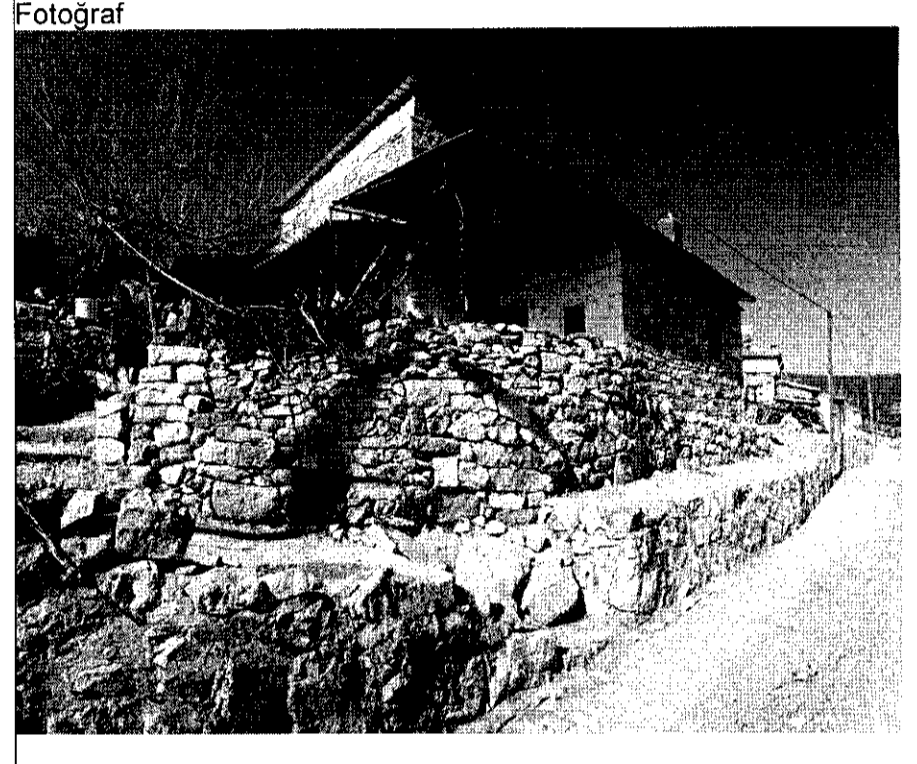
Yapılan Onarımlar: yapının çatısı eternit malzeme ile değiştirilmiştir.

<p>Konutun yapımında malzeme olarak moloz taş ve kaba yonulu taş birlikte kullanılmıştır. Köşelerde düzgün kesme taş ayrıca dikkat çekmektedir. Yapı son dönemlerde aslına uygun olmayan yöntem ve malzemelerle tadilat görmüştür. Ayrıca bina bitişinde dönem içinde eklenmiş tek katlı ve eğimli çatılı biri özgün biri özgün olmayan müştemilat bulunmaktadır. Yapının çatısı eternit malzeme ile değiştirilmiştir. Yapıya sonradan eklenen muhdes eklentilerin kaldırılmasına yönelik restorasyon projesi hazırlanmalıdır.</p>	Teknik bilgiler:	Su	Elektrik	Isıtma	Kanalizasyon
	Orijinal Kullanımı: Konut				
	Bugünkü Kullanımı: Konut				
	Önerilen Kullanımı: Konut				
	Hazırlayanlar: 05/07/2017				
	Melike DENİZ	Dr. Elif MUTLU KILIÇ	Yakup GÜLSEVGI		
	Arkeolog	Kültür ve Turizm Uzmanı (Şehir Plancısı)	Mimar		
	İMZA	İMZA	İMZA

Gözellikler: yapıya sonradan eklenen muhdes eklentilerin kaldırılmasına yönelik restorasyon projesi hazırlanmalıdır.
