KÜLTÜR VE TURİZM BAKANLIĞI
İZMİR 2 NUMARALI KÜLTÜR VARLIKLARINI
KORUMA BÖLGE KURULU
KARAR

KARAR TARİHİ VE NO : 12.07.2017-8450

AVRUPA KONSEYİ	Doğal Ve Kültürel Varlıkları Koruma Envanteri D.K.C.K.E		KÜLTÜR VARLIĞI	Envanter No: 35.00.1.0-35.09/876		
TÜRKİYE	Kültür Varlıkları ve Müzeler Genel Müdürlüğü			Harita No:		
İli: İzmir	İlçesi: Kemalpaşa	Mahalle Köy: Armutlu (85. Yıl Cumhuriyet)		KORUMA DERECESESİ	1.Grup Yapı	X
SOKAK :			2.Grup Yapı			
Adı: KÖPRÜ-1	Yaptıran: -	Yapan: -	Mimari Çağı: -			
	Yapım Tarihi: -	Kitabe: -	Vakfiye:-

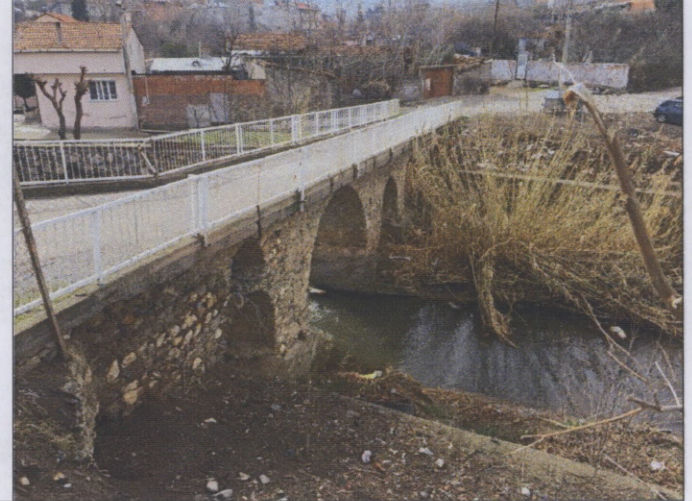
Fotoğraf

Gözlemler: Korunmuşluğu "Kötü" durumdadır.

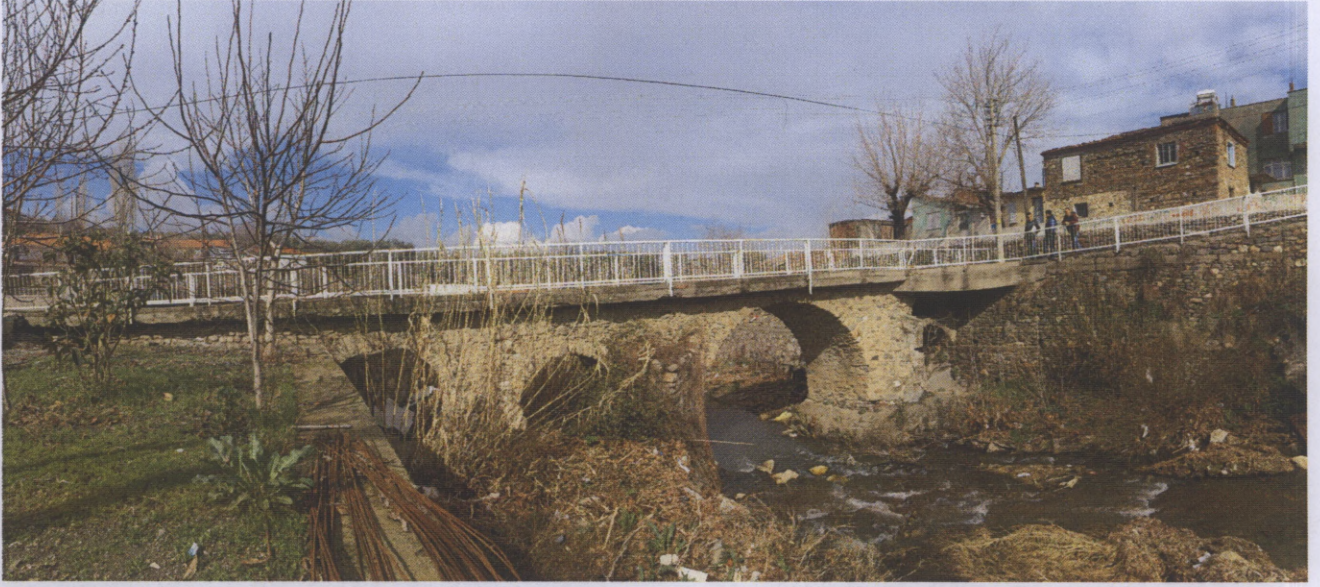
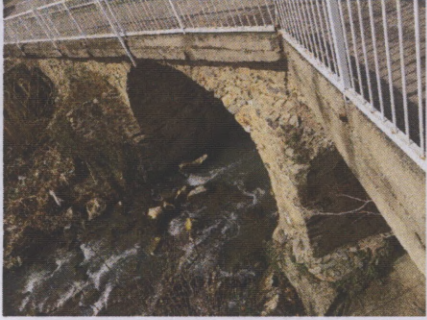
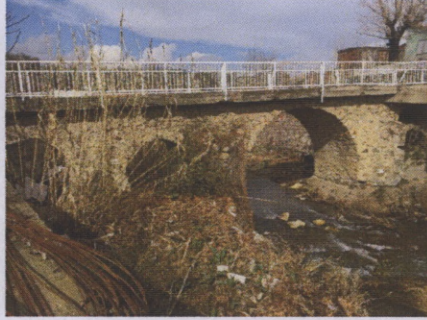
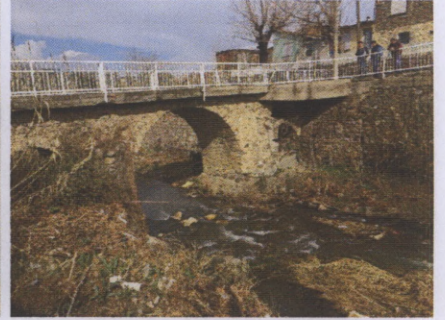
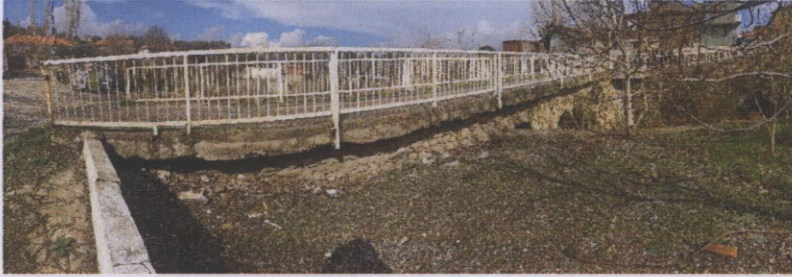
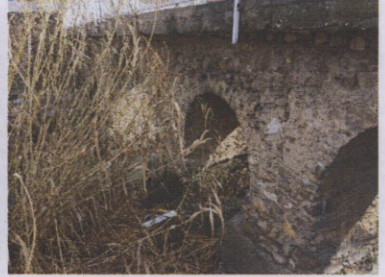
Ancak, tempan duvarındaki izlerden de anlaşıldığı üzere, sonradan döşeme eğiminin değiştirildiği görülmekte ve bu kısımda önceki döneme ait özgün taşlara rastlanmaktadır. Köprü'nün ve dere yatağının her iki cephesinde de köklü ve otsu bitki oluşumları gözlenmektedir.
