T.C.
KÜLTÜR VE TURİZM BAKANLIĞI
DİYARBAKIR KÜLTÜR VARLIKLARINI
KORUMA BÖLGE KURULU
KARAR

Toplantı Tarihi ve No. : 02.05.2018-217
Karar Tarihi ve No. : 02.05.2018-5719
Dosya No. :21.11/71

AVRUPA KONSEYİ	DOĞAL VE KÜLTÜREL VARLIKLARI KORUMA ENVANTERİ (D.K.V.K.E)	ANIT	ENVANTER NO:				
T Ü R K İ Y E	KÜLTÜR VARLIKLARI VE MÜZELER GENEL MÜDÜRLÜĞÜ		HARİTA NO:				
İLİ: DİYARBAKIR	İLÇESİ: LİCE	MAHALLE/MEVKİ: KÖRTÜK	KORUMA DERECESESİ	ANITSAL	1	2	3
SOKAK VE KAPI NO:		KADASTRO:PAFTA: ADA:329 ADA 12 PARSEL	ÇEVRESEL		1	2	3
ADI:V.Nolu Değirmen (Aşa Mala Receba)	YAPTIRAN:	YAPAN:	MİMARİ ÇAĞI:				
	YAPIM TARİHİ:	KİTABE:	VAKFİYE:

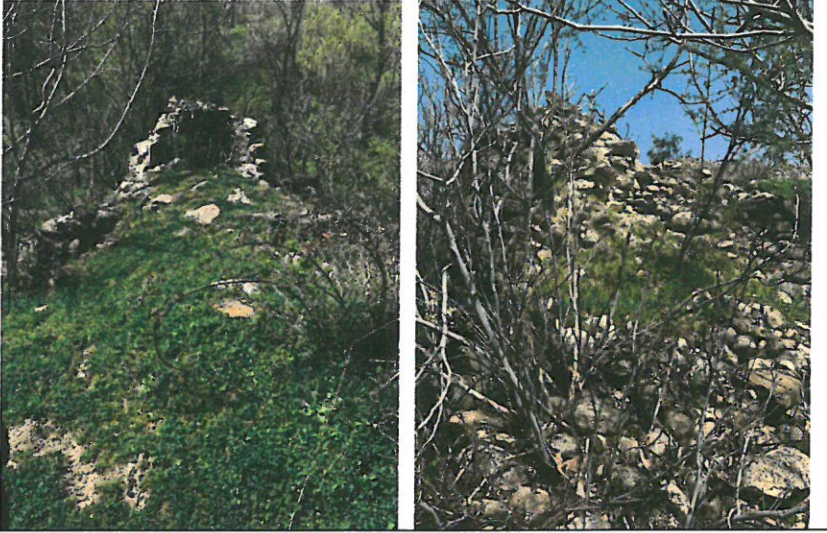
VAZİYET PLANI:	FOTOĞRAF:

GÖZLEMLER: Lice depreminde tamamen yıkılmış olan değirmenin su haznesinin Ağız kısmının kısmen tahrip olduğu görülmüştür.

Lice İlçesi, Körtük mahallesi, 329 ada 12 no.lu parselde, Lice Ulu Camii'nin yaklaşık 320 metre güneyinde yer aldığı tespit edilmiştir. Lice depreminde tamamen yıkılmış olan değirmenin su haznesinin Ağız kısmının kısmen tahrip olduğu görülmüştür. Silindir formu Su haznesi 6-7 metre derinlikte olup, yarısının taş ve toprak ile dolduğu tespit edilmiştir.
