**KÜLTÜR VE TURİZM BAKANLIĞI
İZMİR 2 NUMARALI KÜLTÜR VARLIKLARINI
KORUMA BÖLGE KURULU
KARAR**

İzmir ili, Foça ilçesi, Bağarası mahallesinde bulunan, tapunun 204 ve 212 nolu parsellerinde kayıtlı taşınmazlar ile Yenibağarası mahallesinde bulunan, tapunun 33,34,35,36,612 ve 1158 nolu parsellerinde kayıtlı taşınmazların korunması gerekli taşınmaz kültür varlığı olarak tescil edilmesi talebine ilişkin Aynur ACAR'ın 01.02.2018 tarihli başvurusu, kültür varlığı özelliği taşıyan söz konusu taşınmazlara ilişkin 2863 sayılı Kanunun 7. Maddesi gereği İzmir 2 Numaralı Kültür Varlıklarını Koruma Bölge Kurulu Müdürlüğü'nün 04.05.2018 tarih ve 384585 sayılı, 17.05.2018 tarih ve 428001 sayılı kurum görüşü yazıları, iletilen kurum görüşleri; Kurul Müdürlüğü uzmanlarınca hazırlanan 25.09.2018 tarihli ve 448450 sayı ile kayıtlı rapor okundu, ekleri incelendi, yapılan görüşmeler sonunda;

İZMİR İLİ FOÇA İLÇESİ BAĞARASI VE YENİBAĞARASI MAHALLELERİNDE
2863 SAYILI YASA KAPSAMINDA KORUNMASI GEREKLİ KÜLTÜR VARLIĞI
TAŞINMAZLARA AİT LİSTE

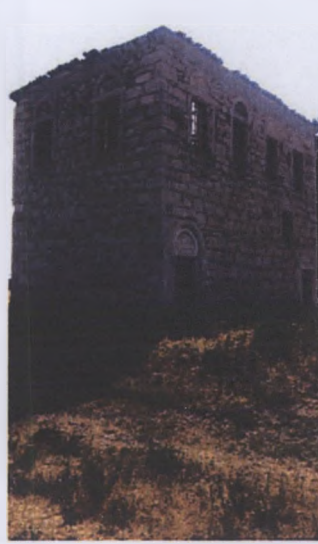
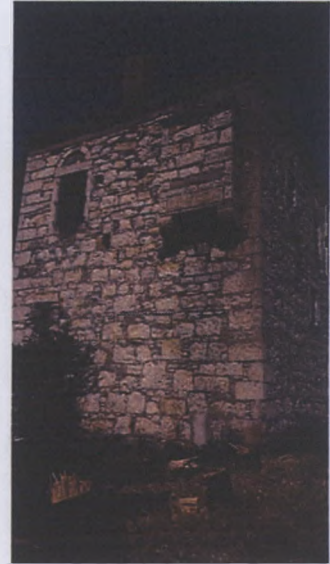
Gözlemler: Yapıdaki derzlerin çimento harç ile yer yer doldurularak niteliksiz bir tamirat geçirmiş olduğu, alaturka çatı örtüsü ve çatı konstrüksiyonunun yıkılması nedeniyle acil onarım gerektiği gözlemlenmiştir.

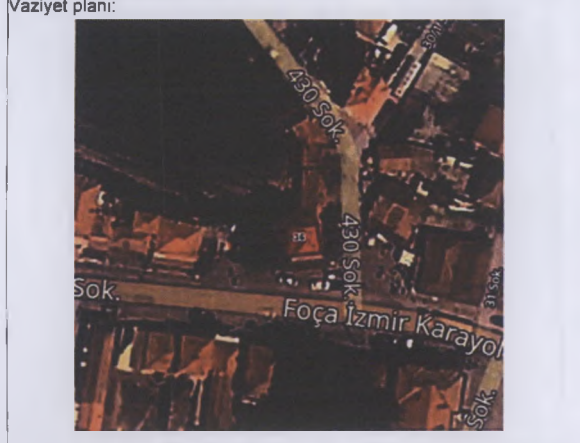
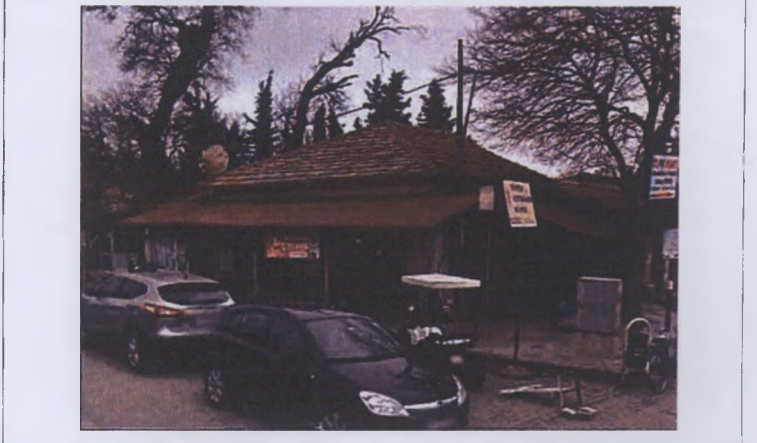
Gözlemler: Yapının içerisinde ve beden duvarlarının yakın zamanda tadilatın geçmiş olduğu, dolayısıyla görece sağlam ve bakımlı durumda olduğu gözlemlenmiştir.

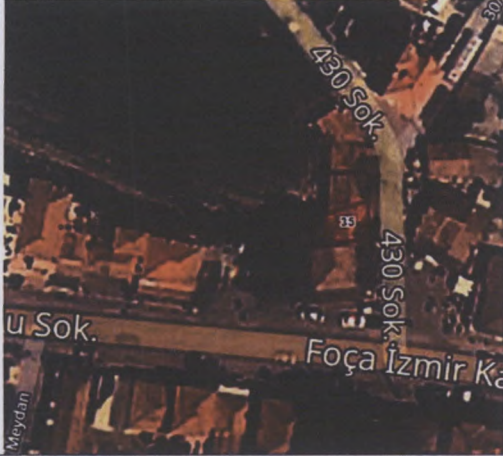
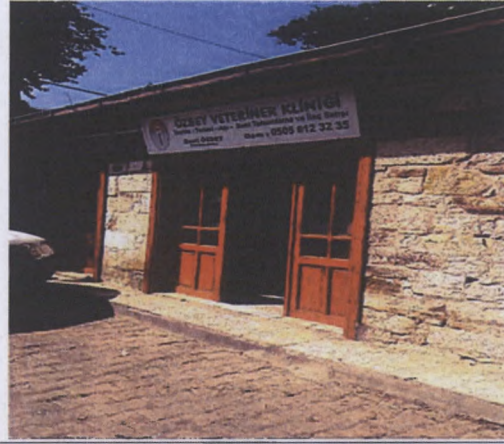
Gözlemler: Yapının içerisinin ve beden duvarlarının yakın zamanda tadilatından geçmiş olduğu, dolayısıyla görece sağlam ve bakımlı durumda olduğu gözlemlenmiştir.

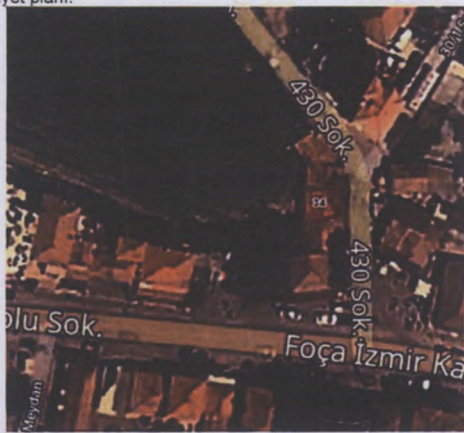
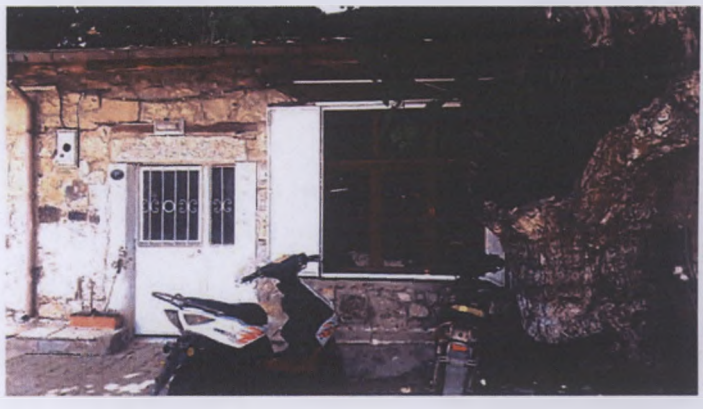
Gözlemler: Yapının içerisinde ve beden duvarlarının yakın zamanda tadilatından geçmiş olduğu, dolayısıyla görece sağlam ve bakımlı durumda olduğu gözlemlenmiştir.					
Bugünkü Sahibi:			Bakımından sorumlu olması gereken kuruluş:		
Yapılan Onarımlar:

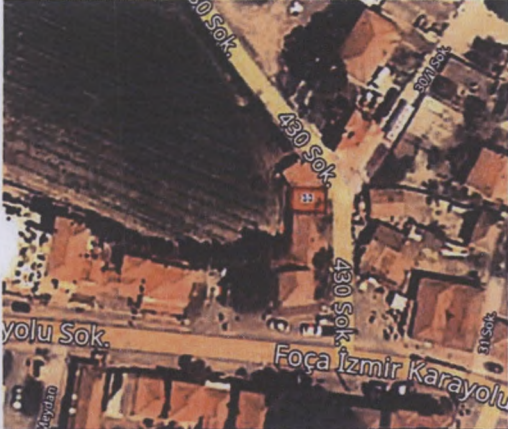
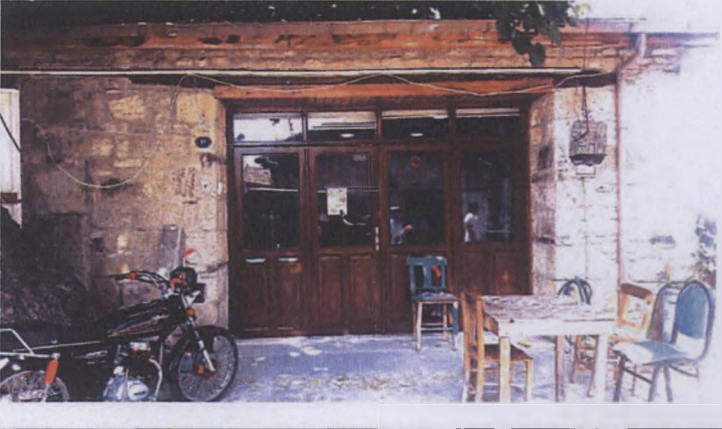
Gözlemler: Yapının içerisinde ve beden duvarlarının yakın zamanda tadilatından geçmiş olduğu, dolayısıyla görece sağlam ve bakımlı durumda olduğu gözlemlenmiştir.				
Bugünkü Sahibi:		Bakımından sorumlu olması gereken kuruluş:		
Yapılan Onarımlar:				
Tek katlı, tek hacimli olan yapının moloz taş malzemeli yığma kagir sistemli olarak inşa edilmiş olduğu görülmektedir. Bitişindeki yapılar ile tek bir çatı örtüsü altında inşa edilmiştir. Beşik çatılı Marsilya kiremitli olan yapının günümüzde ticari fonksiyonlu olarak kullanıldığı görülmüştür. İç mekanda duvarlar sıvasız, yerler seramik, tavan saz kaplanmıştır. Ön cephede ahşap malzemeli dört kanatlı, geniş açıklığı olan doğramalar bulunmaktadır. Bu açıklığın üzerinde ahşap hatlı vardır. Arka cephede kare formülü küçük bir pencere açıklığı daha bulunmaktadır. Yapının ön cephesinde yaklaşık 50 cm. saçak bulunmaktadır. Saçak altı ahşap kaplamalıdır. Yapının bitişindeki yapılar ile yakın zamanda onarım görmüş olduğu görülmektedir.		Teknik bilgiler:

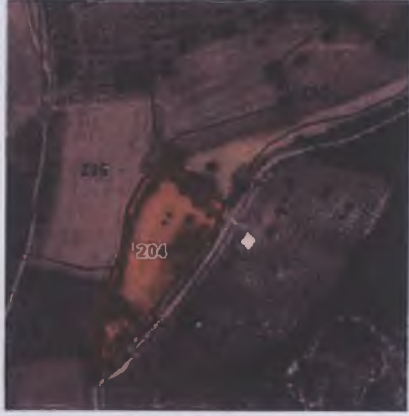
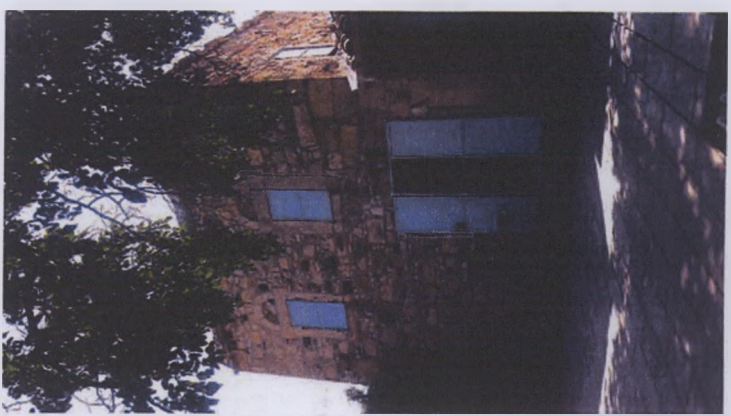
Gözlemler: Yapının içerisinde ve beden duvarlarının yakın zamanda tadilatın geçmiş olduğu, dolayısıyla görece sağlam ve bakımlı durumda olduğu, müstemilatlarının çatısının yok olduğu gözlemlenmiştir.

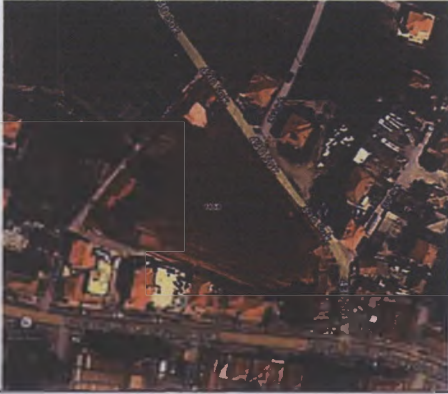
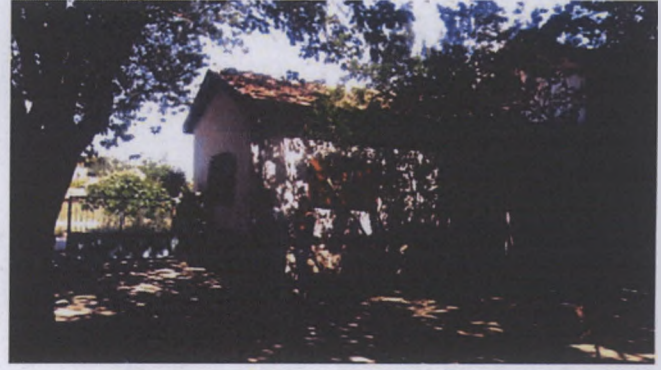
Gözlemler: Yapı ve müstemilatı günümüzde halen kullanılmakta olup, yakın zamanda tadilat geçirmiş olduğu, kuzey yönüne wc bölümünün eklenmiş olduğu gözlemlenmiştir.
