**T.C.**  
**KÜLTÜR VE TURİZM BAKANLIĞI**  
**DIYARBAKIR KÜLTÜR VARLIKLARINI**  
**KORUMA BÖLGE KURULU**  
**KARAR**

Diyarbakır İli, Sur İlçesi, Lalebey Mahallesi, Kentsel Sit ve Koruma Amaçlı İmar Planı sınırları içinde yer alan, özel mülkiyete ait olan, tapunun 296 ada, 9 no.lu parselinde kayıtlı konutun tescil talebine ilişkin; ilgili kurum görüşlerinin istendiği Diyarbakır Kültür Varlıklarını Koruma Bölge Kurulu Müdürlüğü'nün 16.07.2021 tarihli ve E.1557772 sayılı yazısı, Diyarbakır Kültür Varlıklarını Koruma Bölge Kurulu Müdürlüğü'nün 18.08.2021 tarih ve E.893086 sayılı uzman raporu, Diyarbakır Çevre ve Şehircilik İl Müdürlüğü'nün 03.08.2021 tarih ve E.1425657 sayılı kurum görüşü yazısı okundu. Ekleri ve konuya ilişkin bilgi, belgeler incelendi. Yapılan görüşmeler sonunda;

AVRUPA KONSEYİ	DOĞAL VE KÜLTÜREL VARLIKLARI KORUMA ENVANTERİ (D.K.V.K.E)		ANIT	ENVANTER NO:			
T Ü R K İ Y E	KÜLTÜR VARLIKLARI VE MÜZELER GENEL MÜDÜRLÜĞÜ			HARİTA NO:			
İLİ: DİYARBAKIR	İLÇESİ: SUR	Mahallesi: Lalebey Mahallesi	KORUMA DERECESESİ	ANITSAL	1	2	3
SOKAK VE KAPI NO:		KADASTRO:PAFTA: ADA: 296 PARSEL:9		ÇEVRESEL	1	2	3
ADI : Konut	YAPTIRAN:	YAPAN:	MİMARİ ÇAĞI:				
	YAPIM TARİHİ:	KİTABE:	VAKFİYE:

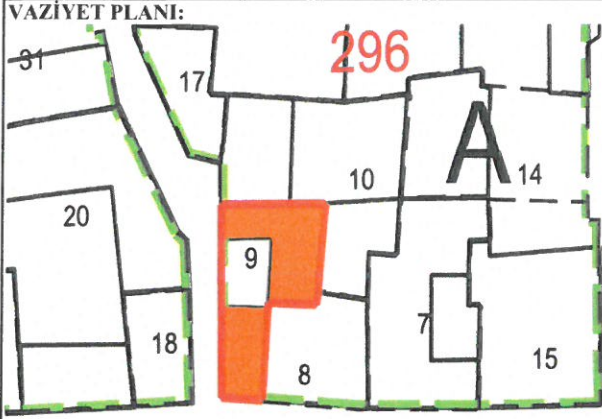
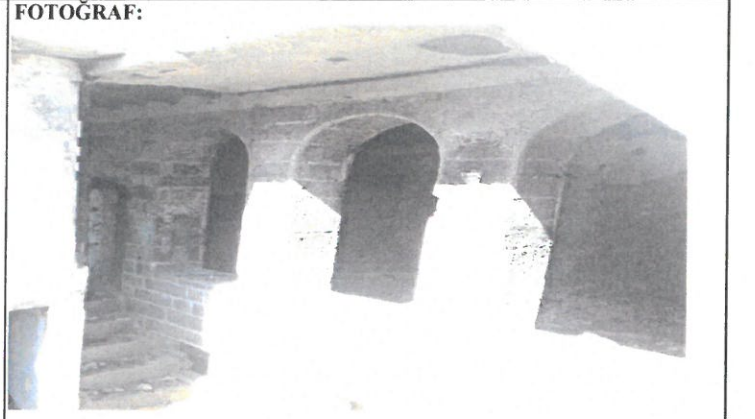
Konuta girişi batı yönden sokağa açılan bir kapı ile giriş sağlanmaktadır. Yaklaşık iki metre karelik bir avlunun güney doğu ve kuzey yönlerinde yer alan üç bölümden oluşan konut B+Zemin+1 kattan oluşmaktadır. Konutun üst katı tamamen beton malzemeden oluşmaktadır. Kapı ve pencere doğramaları sökülmüş durumda olan konutun üst katındaki beton malzemeden oluşan kısımlarında yıkım işlemi yapılmıştır. Kare bir avlunun doğu kuzey ve güney kenarlarında konumlanmış üç kanattan oluşan yapı metruk durumdadır. Güney yöndeki kanadına avlu duvarına sonradan eklenmiş beton bir merdivenle giriş sağlanmaktadır. Doğu yönde yer alan kanadın avlu kısmına bakan cephe duvarları düzgün kesme taş malzemeden oluşmaktadır. Cephe duvarına paralel uzanan taş bir merdivenle giriş sağlanan konutun kapı ve pencere doğramaları sökülmüş durumdadır. Bodrum kısmında içeride toprak yığınları oluşmuş durumdadır. Yapının güney doğu yöndeki kanadı kısmen korunmuş durumdadır. Odaların içi ve zeminde moloz parçaları ve hafriyat birikmiş durumdadır. Bu kanadın üst kısmında sonradan eklenmiş olan beton kısımlar yıkılmış ancak ortaya çıkan molozlar temizlenmemiş durumdadır. Kuzey yönde yer alan kısımdaki odanın duvarları sıvanmış ve boyanmış durumdadır. Bu kısmın üst katında yer alan beton malzemeden oluşan kısımlarında duvarlarda yıkılmalar ve içinde hafriyat birikintisi oluşmuş durumdadır.
