T.C.
KÜLTÜR VE TURİZM BAKANLIĞI
İZMİR 2 NUMARALI KÜLTÜR VARLIKLARINI
KORUMA BÖLGE KURULU
KARAR

KARAR TARİHİ VE NO : 29.07.2021-14769

Manisa İli, Akhisar İlçesi, Atatürk Mahallesi, TCDD mülkiyetindeki tescilsiz 431 ada, 1 parselde yer alan, 12 plan numaralı eski ambar/hangar binasının tesciline yönelik işlemlerin Kurul Müdürlüğüne başlatılarak sonuçlarının Kurulumuza iletilmesinin istendiği 15.04.2021 tarih ve 14392 sayılı kararımız gereği işlemlerin başlatıldığı Kurul Müdürlüğü'nün 08.06.2021 tarih ve E-65258934-165.02.02[45.01/278]-1444389 sayılı yazısı; cevaben iletilen kurum görüşleri, 15.04.2021 tarih ve 14392 sayılı kararımızın yeniden değerlendirilmesinin istendiği TCDD 3. Bölge Müdürlüğü (İzmir) Emlak ve İnşaat Servis Müdürlüğü'nün 05.07.2021 tarih ve E-48661910-756.99-189138 sayılı yazısı ve Kurul Müdürlüğü Uzmanlarınca hazırlanan 28.07.2021 tarih ve 858421 sayılı ile kayıtlı rapor okundu, ekleri ve işlem dosyası incelendi. Yapılan görüşmeler sonunda;

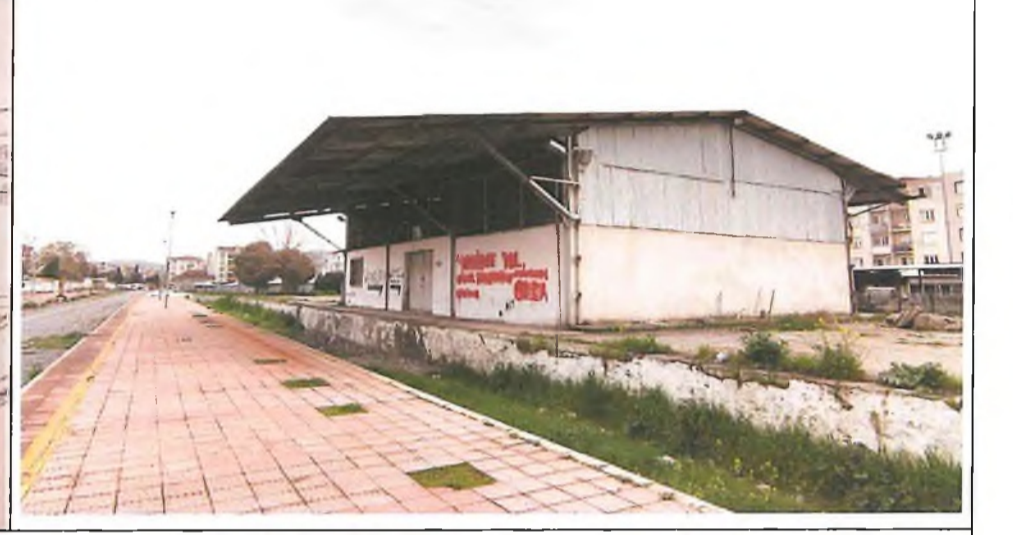
Fotoğraf:

Gözlemler: Doğu ve batı cephelerinde geniş demir saçakları bulunan hangarın genel olarak demir taşıyıcı aksamında paslanma ve eskime, saç malzemelerde kısmi çürüme, bozulma ve eskime, sıvalı tuğla duvarlar üzerinde boya dökülmeleri ve genel eskime gözlenmektedir.
