T.C.
KÜLTÜR VE TURİZM BAKANLIĞI
İZMİR 2 NUMARALI KÜLTÜR VARLIKLARINI
KORUMA BÖLGE KURULU
KARAR

KARAR TARİHİ VE NO : 13.12. 2021-15442

İZMİR İLİ, ALIĞA İLÇESİ
HELVACI MAHALLESİ

KÜLTÜR VARLIĞI KORUMA ALANI
SINIR KOORDİNATLARI

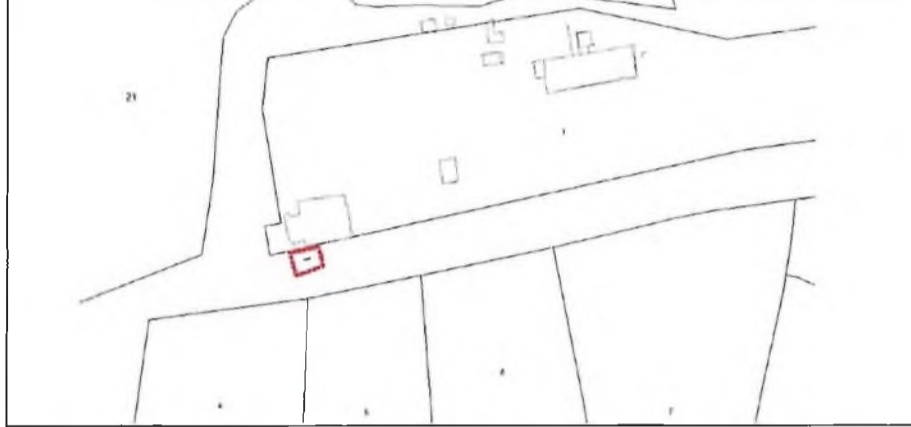
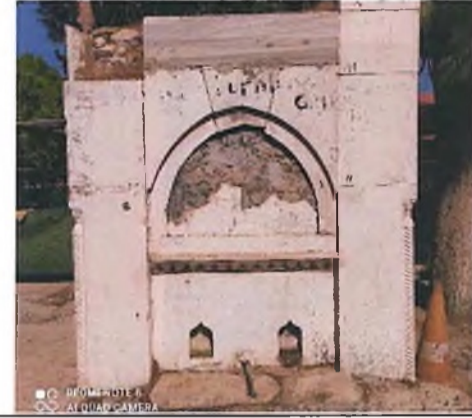
Gözlemler: Tarihi çeşme özgün görünümünü büyük oranda korumakla birlikte, zaman içinde müdahale gören ve yitirilen mimari parçalarının onarılabilir olduğu görülmüştür. Bu kapsamda sivil mimarlık örneği çeşmesinin korunarak yaşatılması ve kaybedilen mimari parçalarının aslına uygun yenilenebilmesine yönelik rölöve, restitüsyon ve restorasyon projelerinin hazırlanması gerekmektedir.

Ayrıntılı Tanım: İzmir-Foça Yolunun kuzey kenarında bulunan çeşme dikdörtgen planlıdır. Taş malzeme ile yığma olarak inşa edilen ve mermer ile kaplanan çeşme tek yüzlü olup, köşelerde burma yivli sağır sütun ile hareketlendirilmiştir. Tek lüleli çeşmenin teknesinin yerinde (çeşmenin teknesi muhtemelen zemin kotunun değişmesi ile birlikte tahrip olmuş ve kaldırılmış olmalı.)yere ters konulmuş 5 satır Osmanlıca yazı bulunan; yaklaşık 30 cm genişliğinde, 125 cm uzunluğunda, iki parça halinde mermer kitabe bulunmaktadır. Çeşme kitabesi tam olarak okunamamakla birlikte miladi 1927 yılı görülmekte ve okunabilen diğer bölümlerde " Cumhuriyetin MübarekMenemen Foça yolunun menşeleriyle Muhasebe-i hususiyesinin Menemen Foça belediyelerinin İzmir Valisi Kazın Bey tarafından... ..ettirilmiştir." İfadesi bulunmaktadır. Çeşmenin iki yanında bulunan yivli sütunceler ve kaş kemerli tas nişlerinin üzerinde bulunan testere dişi motifi cepheye hareketlilik kazandırmıştır. Çeşmenin yalak, kurna veya tekne denilen kısmının her iki yanında bulunan, su kapları doluncaya kadar oturup beklemek veya üzerine su kaplarını koymak için kullanılan elemanları(set /seki taşı/testi seti) zaman içinde yok olmuştur. Yapı malzemesinde yer yer bozulmalar görülmekte olup, bozulan bölümlerin bir bölümüne çimentolu sıva ile üst kısma ise mermer konulmak suretiyle müdahale edilmiştir. Zaman içinde yıpranma veya yol yapım çalışmaları sebebiyle yitirilen mimari unsurlarının yeniden kazandırılması için esaslı onarıma ihtiyaç duymaktadır.
