KÜLTÜR VE TURİZM BAKANLIĞI
İZMİR 2 NUMARALI KÜLTÜR VARLIKLARINI
KORUMA BÖLGE KURULU
KARAR

KARAR TARİHİ VE NO : 01.02.2022-15631

Taşlıgeçit Köprü

AVRUPA KONSEYİ	Doğal Ve Kültürel Varlıkları Koruma Envanteri D.K.C.K.E		KÜLTÜR VARLIĞI	Envanter No:35.02/2315		
TÜRKİYE	Kültür Varlıkları ve Müzeler Genel Müdürlüğü			Harita No:		
İli: İzmir	İlçesi: Bergama Dikili	Mahalle Köy: Zeytindağ - Çandarlı		KORUMA DERECESESİ	1.Grup Yapı	X
SOKAK :	Pafta :	Ada :	Parsel :		2.Grup Yapı	
Adı: Taşlıgeçit Köprüsü	Yaptıran:	Yapan:	Mimari Çağı: Roma Dönemi			
	Yapım Tarihi:	Kitabe:	Vakfiye:

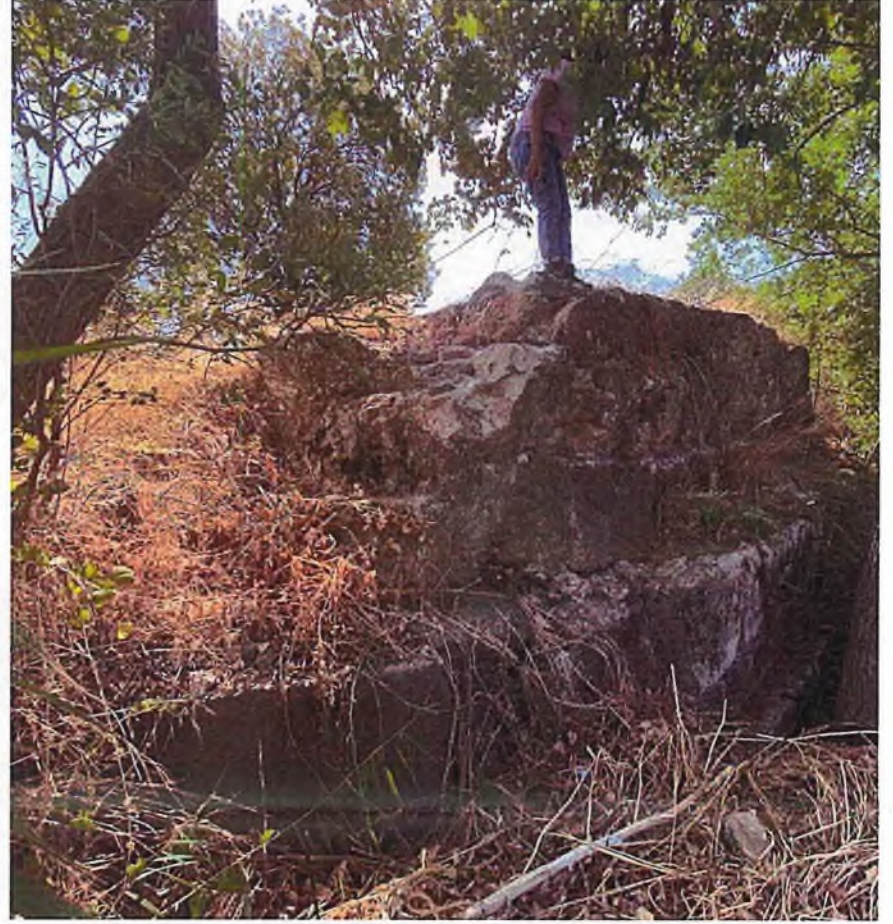
Fotoğraf

Gözlemler : Kuzeybatı güneydoğu aksında uzanan köprünün genel olarak rölöve restitüsyon ve restorasyon projelerinin yapılması için öncelikle kazı ve temizlik çalışmalarının yapılması ve sonuçlarının Koruma Bölge Kurulunca değerlendirilmesi gereklidir.

Alan Taşlıgeçit Mevkii olarak anılmakta olup uzun yıllardır büyük oranda yıkık olduğu uydu görüntülerinden takip edilebilen köprü aksının taş ve toprak ile doldurularak, yıkılması sonrasında da geçit olarak kullanıldığını ortaya koymaktadır Büyük oranda tahribata uğrayan köprünün mevcut kemer izlerinden en az iki büyük açıklık oluşturduğu düşünülen dere yatağı üzerindeki bölümünün korunmadığı görülmektedir. Korunan bölümde gelen suyun açıklara yönelmesi ve çarparak köprüye zarar vermemesi için, köprü ayaklarının suyun geliş tarafında selyaranlı şekilde imal edildiği görülmektedir. köprünün korunan bölümünde düzgün kesimli bloklarla inşa edilen selyaran bölümü ve üst kısımları gerek işçilik gerekse kullanılan malzeme açısından roma dönemi örnekleriyle uyum gösterdiği saptanmıştır.
