T.C.  
**KÜLTÜR VE TURİZM BAKANLIĞI**  
ADANA KÜLTÜR VARLIKLARINI KORUMA BÖLGE KURULU  
KARAR

TOPLANTI TARİHİ VE NO: 25.01.2022-457  
KARAR TARİHİ VE NO : 25.01.2022-14346

Mersin İli, Erdemli İlçesi, Ayaş Mahallesi Tapulama Harici Alanda Adana Kültür Varlıklarını Koruma Bölge Kurulunun 25.11.2021 gün ve 14151 sayılı kararıyla tescili yapılan antik su yolu, havuz ve su kuyusuna ait kararımız eki anıt fişinin düzeltildiği şekliyle uygun olduğuna karar verildi.

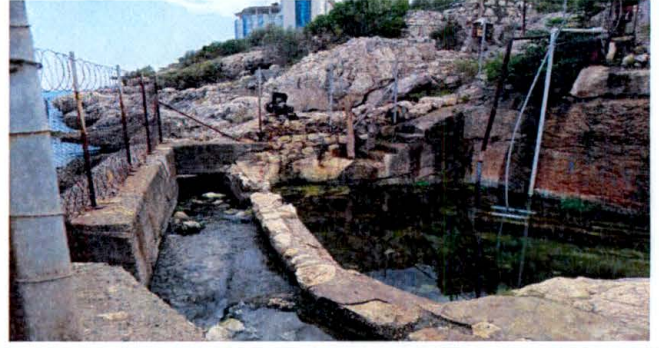
**FOTOĞRAF**

**AYRINTILI TANIM:** : Mersin ili, Erdemli ilçesi, Ayaş Mahallesi, Tapulama Harici Alan da Antik döneme ait su havuzu ile antik dönem su yolu ana kayaya oyularak yapılmış olup günümüzde su havuzunun iyi durumda olduğu, antik dönem su yolunun ise kaymalara uğrayarak tahrip olduğu gözlemlenmiştir. Alanın batısındaki otel işletmesine kuş uçuşu 50 metre mesafede antik dönem su yolunun birleştiği su kuyusu ayrıca tespit edilmiştir.
