**T.C.**  
**KÜLTÜR VE TURİZM BAKANLIĞI**  
**ADANA KÜLTÜR VARLIKLARINI KORUMA BÖLGE KURULU**

**KARAR**

# TOPLUCA MAHALLESİ TOPLUCA KÖPRÜSÜ TESCİL VE

## KORUMA ALANI HARİTASI

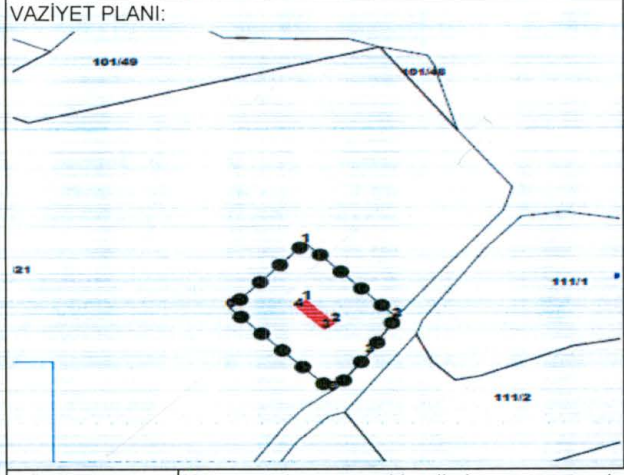
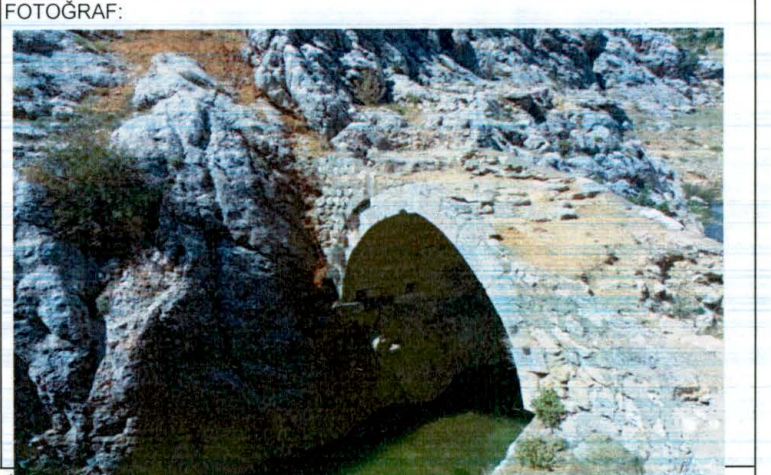
GÖZLEMLER: Köprünün kemer ayakları ile köprünün üzerindeki döşeme yolda malzeme kayıpları mevcuttur.

AYRINTILI TANIM: Mersin ili, Mut ilçesi, Topluca Mahallesinde kırsal bir alanda tepelik bir bölgede bulunmaktadır. Köprü kesme ve moloz taş malzemeden yapılmıştır. Köprü gözü düzgün kesilmiş kesme taştan malzemeden uca doğru sivrilen kemer formunda oluşturulmuştur. Köprünün kemer ayakları iki yönden doğal kayalık yapıya oturulmuştur. Köprünün üzerindeki geçiş yolu döşeme taşlarla yapılmış ancak döşeme taşların bazılarının tahrip olmuştur.
