T.C.
KÜLTÜR VE TURİZM BAKANLIĞI
ADANA KÜLTÜR VARLIKLARINI KORUMA BÖLGE KURULU
KARAR

Adana ili, Kozan İlçesi, Tepecikören Mahallesi, Köyiçi mevkiinde bulunan dere üzerinde tespiti yapılan köprünün tescil edilmesi talebine ilişkin; Adana Büyükşehir Belediyesi Yol Yapım Bakım ve Onarım Dairesi Başkanlığının 24.11.2021 gün ve 116660 sayılı yazısı, Adana Kültür Varlıklarını Koruma Bölge Kurulu Müdürlüğünün tescil görüşü talebine ilişkin 17.01.2022 gün ve 2113840 sayılı yazısı, Kozan Belediyesi Fen İşleri Müdürlüğünün 20.01.2022 gün ve 11500 sayılı yazısı, DSİ 6. Bölge Müdürlüğünün 1958388 sayılı yazısı, Adana il Kültür ve Turizm Müdürlüğünün 03.02.2022 gün ve 2171964 sayılı yazısı, Adana Kültür Varlıklarını Koruma Bölge Kurulu Müdürlüğü uzmanlarınca hazırlanan 04.02.2022 tarih ve 1292004 sayılı yerinde inceleme raporu okundu, ekleri ve konunun işlem dosyası incelendi, yapılan görüşmeler sonucunda;

TEPECİKÖREN KÖYÜ KÖPRÜSÜ KORUNMA ALANI HARİTASI

AVRUPA KONSEYİ		DOĞAL VE KÜLTÜREL VARLIKLARI KORUMA ENVANTERİ (D.K.V.K.E.)				ANIT	Envanter No:		
TÜRKİYE		KÜLTÜR VARLIKLARI VE MÜZELER GENEL MÜDÜRLÜĞÜ					Harita No:		
İLİ:	ADANA	İLÇESİ:	Kozan	MAHALLE / MEVKİLİ:	Tepecikören Köyiçi		Koruma Gru

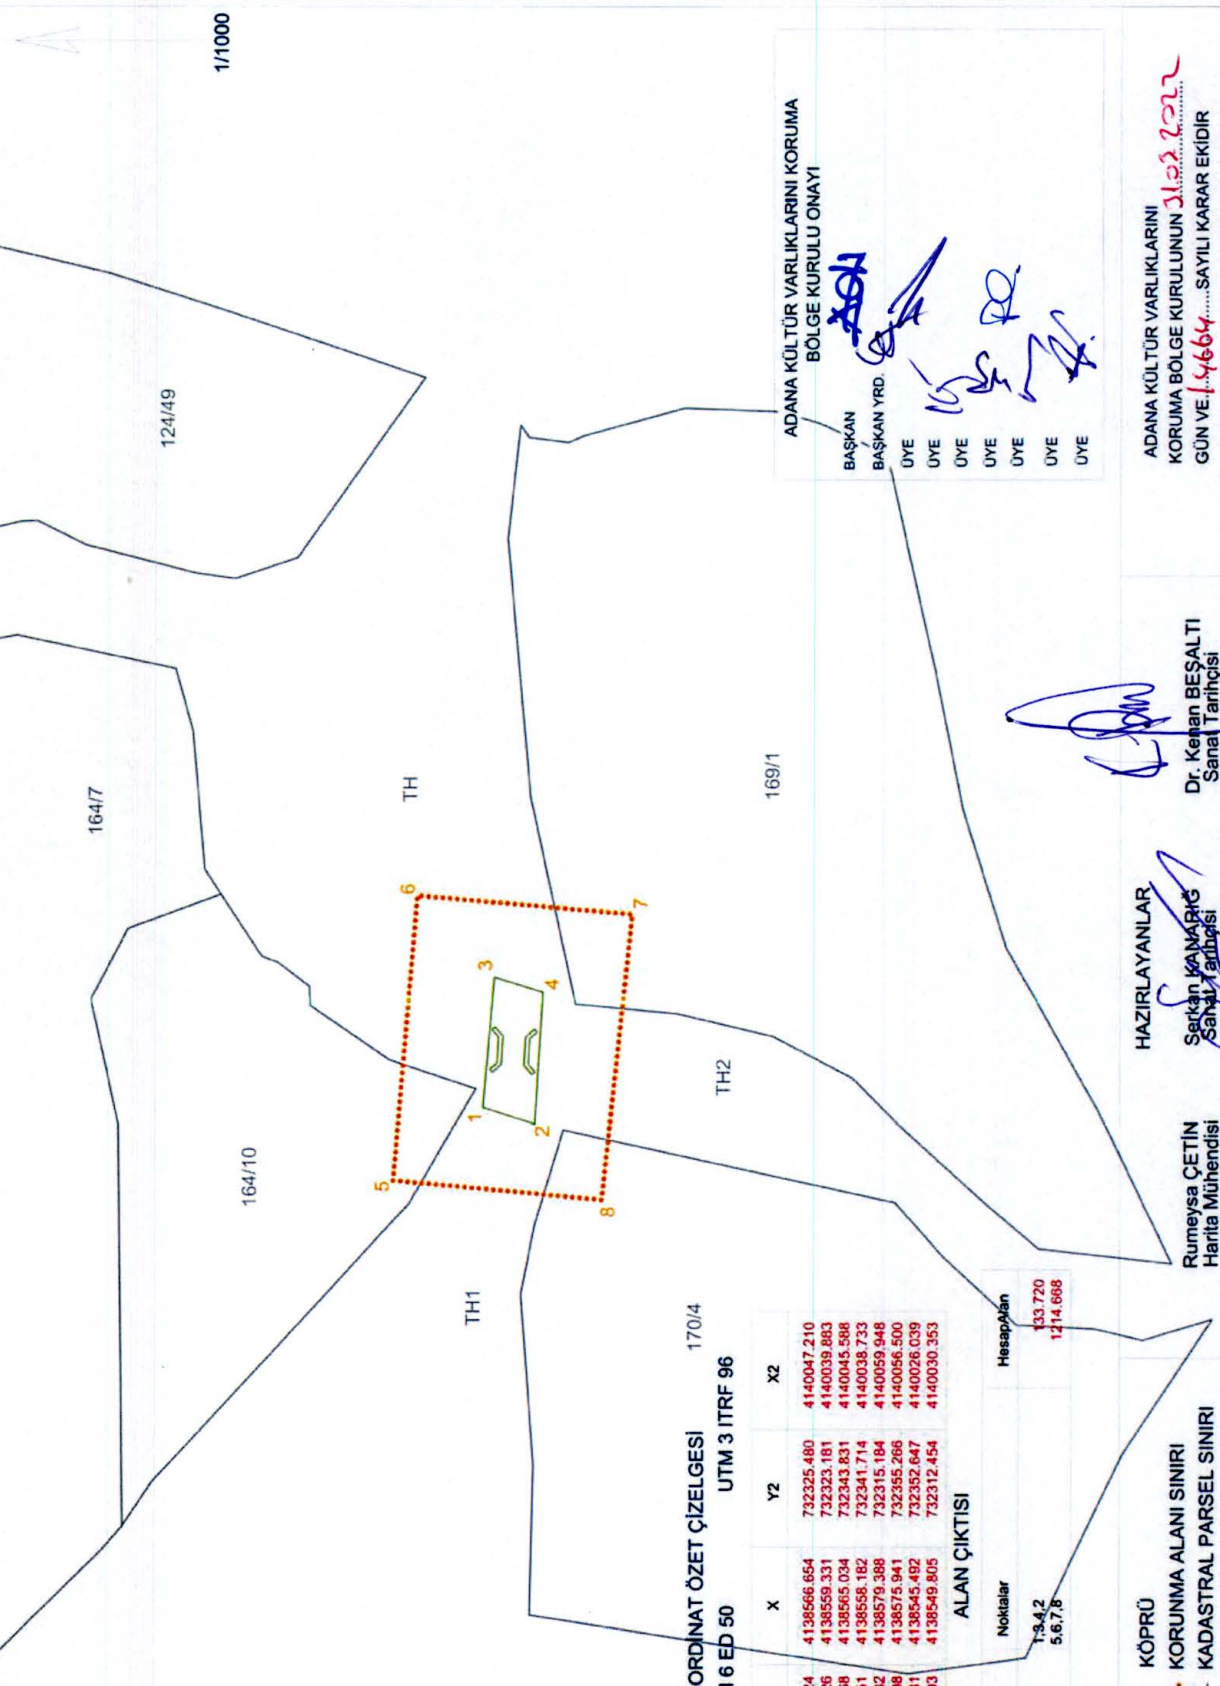
Ada	Parsel	Noktalar	Hesap/Alan
KÖPRÜ		1,3,4,2	133.720
KORUNMA ALANI		5,6,7,8	1214.688

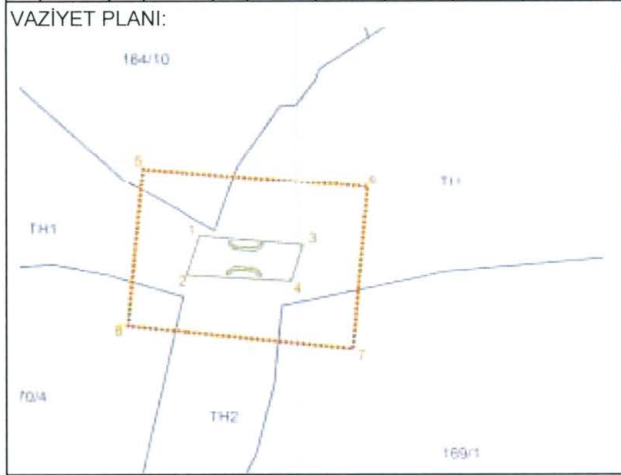
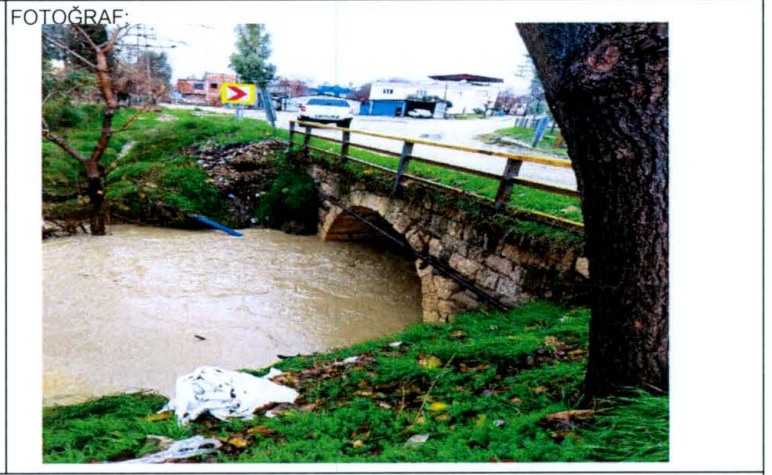
AYRINTILI TANIM:
Tepecikören köyü içerisinde akan dere üzerinde bulunur. Kaba yonu kesme taş malzeme ile tek göz kemerli bir formda inşa edilen köprüde yer yer farklı malzeme ile tamirat yapıldığı anlaşılmaktadır. Köprünün mamba yönünde üst bölümde betonarme bir tabla yapısıyla yolun daha önce genişletildiği anlaşılrsa da genel olarak tempan duvarları iyi durumdadır. Mansab tarafı ise nisbeten bozulmamıştır. Genel olarak taşıyıcılığını koruyan köprünün uzunluğu yaklaşık 10 metre, kemer yüksekliği 2.70 metre, kemer açıklığı ise 4.50 metredir. Köprü, gerek form gerekse malzeme-teknik açısından 19. yüzyıl Osmanlı Dönemi köprü özelliklerini göstermektedir.
