T.C.
KÜLTÜR VE TURİZM BAKANLIĞI
ADANA KÜLTÜR VARLIKLARININ KORUMA BÖLGE KURULU

KARAR

Mersin İli, Erdemli İlçesi, Aslanlı Mahallesi, Köyiçi Mevkii, sit alanı dışında bulunan, mülkiyeti hazineye ait, 105 ada 153 parselde yer alan sarnıç yapısının 2863 sayılı Yasanın 6. maddesi kapsamında taşınmaz kültür varlığı niteliği taşıdığı Adana Kültür Varlıklarını Koruma Bölge Kurulu Müdürlüğü uzmanlarınca hazırlanan 15.04.2022 tarih ve 1272019 sayılı yerinde inceleme raporundan anlaşıldığından korunması gerekli taşınmaz kültür varlığı olarak tesciline, yapı grubunun 1. grup olarak belirlenmesine, kararımız eki haritada görülen koruma alanı sınırlarının ve anıt fişinin uygun olduğuna, rölöve ve restorasyon projesinin Kurulumuza iletilmesine karar verildi.

AVRUPA KONSEYİ	DOĞAL VE KÜLTÜREL VARLIKLARI KORUMA ENVANTERİ DKVKE	ANIT	ENVANTER NO:
TÜRKİYE	KÜLTÜR VARLIKLARI VE MÜZELER GENEL MÜDÜRLÜĞÜ		HARİTA NO:
İL: MERSİN	İLÇESİ: Erdemli	MAHALLE KÖY MEVKİİ: Aslanlı Mah.	KORUMA GRUBU
ADRES:	PAFTA: ADA:PARSEL: 105 ada 153 parsel	KORUMA DERECESESİ	1.Grup Yapı X 2.Grup Yapı
ADI: Sarnıç	YAPIM TARİHİ:	YAPTIRAN:	MİMARİ ÇAĞI:
		KİTABE:	VAKFIYE:

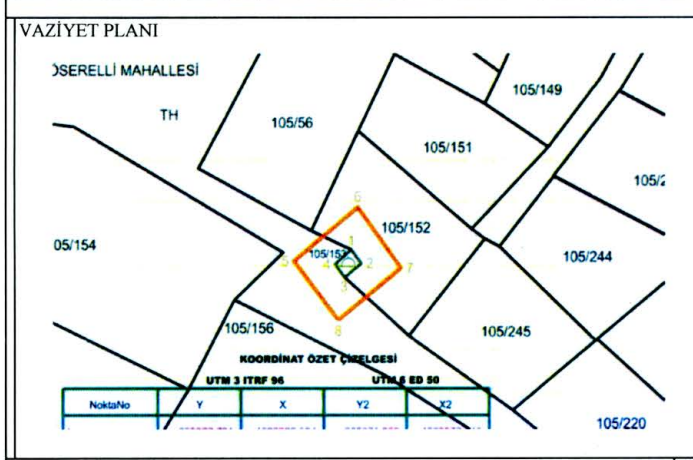
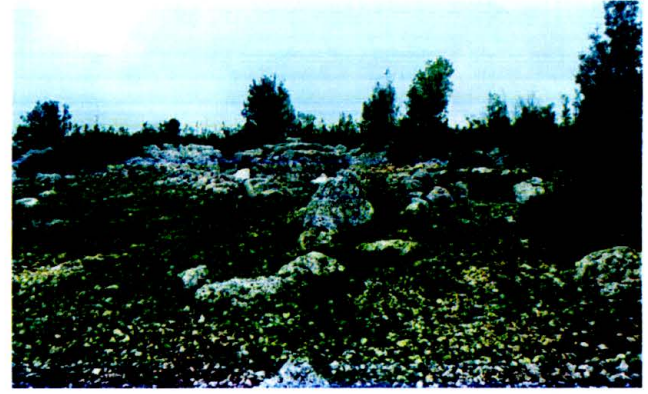
AYRINTILI TANIM: Sarnıç yapısının bulunduğu 105 ada 153 parsel, Aslanlı Mahalle merkezine yaklaşık 1 km kuzey yönünde Erdemli-Güzeloluk yolu üzerinde yer almaktadır. Söz konusu parselin ortasında bulunan sarnıcın etrafı, moloz ve kesme taşlarla örülmüş 3x4 ebatlarında duvar örgüsüyle çevrelenmiştir. Taşların bir kısmı yıkılmış vaziyettedir. Taş aralarında bitkilenme mevcuttur. Sarnıcın ağız kısmının etrafı beton sıvalıdır. İç kısmı tam olarak görülemezle birlikte bir kısmının taş örülü olduğu anlaşılmıştır. Sarnıcın hemen yanında bir adet tahrip olmuş su yalağı bulunmaktadır.
