T.C.
KÜLTÜR VE TURİZM BAKANLIĞI
ADANA KÜLTÜR VARLIKLARINI KORUMA BÖLGE KURULU
KARAR

Toplantı Tarihi ve No : 30.06.2022 - 481
Karar Tarihi ve No 30.06.2022 - 15043

VUSLAT MEYDANI KÜLTÜR VARLIKLARI TESCİL HARİTASI:

İLİ:MERSİN
İLÇESİ:TARSUS
MAH:CAMINUR
ADA:260
PARSEL:21

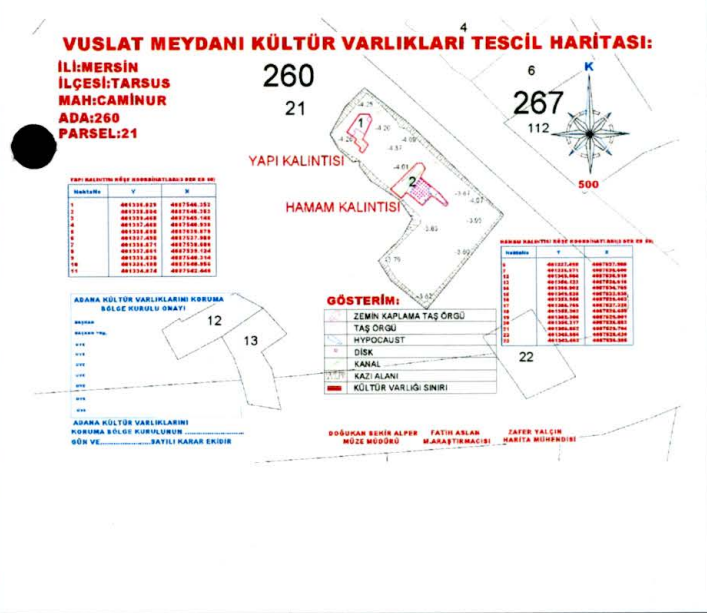
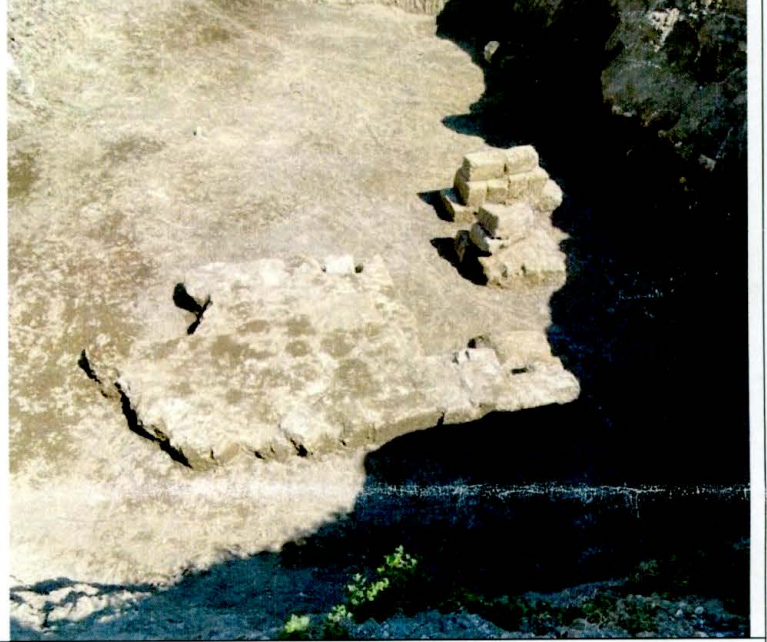
VAZİYET PLANI:

GÖZLEMLER: Doğal ve insani faktörlerden tahrip olmuştur.

Kısaltılmış Tanım: Mersin İli, Tarsus İlçesi, Caminur Mahallesi 260 ada 21 parselde yer almaktadır. **1 Nolu Yapı Kalıntısı:** 2.03 m uzunluğunda, 77 cm genişliğinde, 92 cm yüksekliğinde olup, kuzeydoğu-güneybatı uzantılıdır. Harç katkılı kesme taş kullanılarak yapılmıştır. **2 Nolu Yapı Kalıntısı:** 1.40 m uzunluğunda, 1.14 m genişliğinde 87 cm yüksekliğinde olup, kuzeydoğu-güneybatı uzantılıdır. Harç katkılı kesme taş kullanılarak yapılmıştır. **3 Nolu Yapı Kalıntısı:** 5.90 m uzunluğunda, 3.40 m genişliğinde, 52 cm yüksekliğinde olup, kuzeydoğu-güneybatı uzantılıdır. Kesme taş üzeri harç kullanılarak yapılmıştır.
