T.C.  
KÜLTÜR ve TURİZM BAKANLIĞI  
Bursa Kültür Varlıklarını Koruma Bölge Kurulu

KARAR

Toplantı Tarihi ve No : 24/08/2022 - 537  
Karar Tarihi ve No : 24/08/2022 - 11555

GENEL TANIM: Bursa ili, Nilüfer ilçesi, Yaylacık Mahallesinde, geleneksel konut

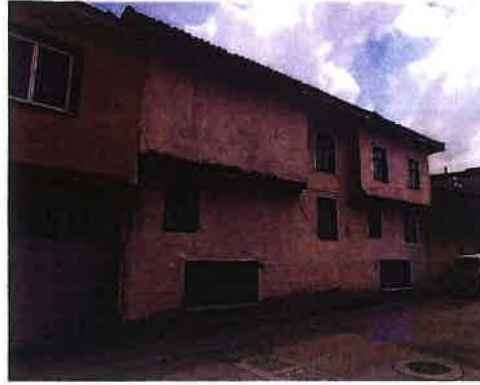
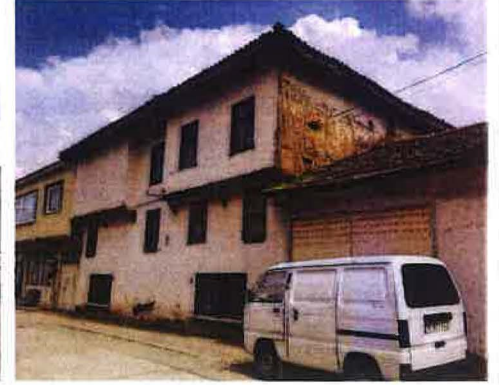
FOTOĞRAF

GÖZLEMLER: Yapıda zamanâ bağlı yıpranmalar gözlenmektedir.

BUGÜNKÜ SAHİBİ	Şahıs	BAKIMINDAN SORUMLU OLMASI GEREKEN KURULUŞ: Mal sahibi			
YAPILAN ONARIMLAR :					
AYRINTILI TANIMI:		SU		ELEKTRİK	
Taşınmaz üzerinde moloz taş duvar üzerinde ahşap konstrüksiyon arası kerpiç dolgu teknikte inşa edilmiş yapı iki katlıdır.					
Yapının doğu ve batı yan cephelerinde çıkması yokken, kuzey cephesinde ahşap fûruşlarla desteklenmiş simetrik iki adet çıkması bulunmaktadır.		ORJİNAL KULLANIMI : Konut		KANALİZASYON	
Kırma çatılı ve alaturka kiremit ile örtülü yapının üst kat pencereleri doğu yöndeki çıkmada kapatılmış, batı yönde özgün dikdörtgen formda ve ahşap doğramalıdır.		BUGÜNKÜ KULLANIMI: Konut			
Konut işleviyle kullanılmakta olan yapıda zamana bağlı yıpranmalar gözlenmektedir.		ÖNERİLEN KULLANIMI: Konut			
		HAZIRLAYANLAR:		19 / 08 / 2022	
YAYIN DİZİNİ		KONTROL EDEN:			
24/08/2022 gün ve 11555 sayılı karar ekidir.		Erdal ÇETİNDAG			
		Koruma Bölge Kurulu M			
RAPOR		KURUL ONAYI NO.:
