KÜLTÜR VE TURİZM BAKANLIĞI
İZMİR 2 NUMARALI KÜLTÜR VARLIKLARINI
KORUMA BÖLGE KURULU
KARAR

KARAR TARİHİ VE NO : 27.06.2022-16316

İzmir ili, Bergama ilçesi, Ulucami Mahallesinde bulunan, 3. (üçüncü) Derece Arkeolojik ve Kentsel Sit sınırları içinde kalan 651 ada 2 parselde kayıtlı konut yapısının zemin katındaki ve 651 ada 5 parselde kayıtlı taşınmazdaki tonozlu mekanların taşınmaz kültür varlığı olarak tescil edilmesine, koruma gruplarının 1. (birinci) grup yapı olarak belirlenmesine, kararımız eki tescil fişlerinin onaylanmasına, karar varıldı.

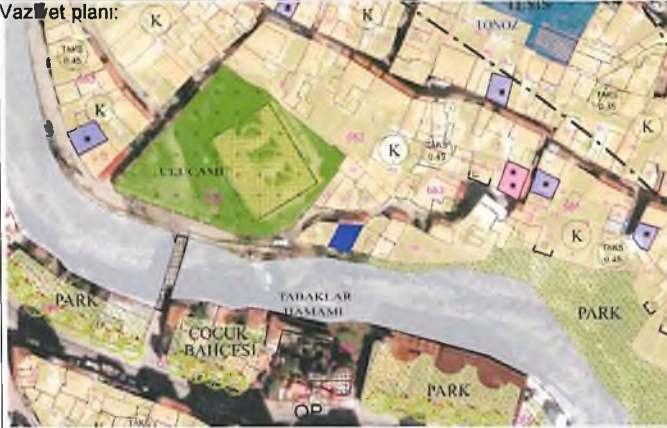
AVRUPA KONSEYİ	Doğal Ve Kültürel Varlıkları Koruma Envanteri D.K.C.K.E		KÜLTÜR VARLIĞI	Envanter No: 35.00.5.0					
TÜRKİYE	Kültür Varlıkları ve Müzeler Genel Müdürlüğü			Harita No:					
İli: İZMİR	İlçesi: BERGAMA	Mahalle Köy: ULUCAMI		KORUMA DERECESESİ	1.Grup Yapı	X			
SOKAK : ULUCAMI YOKUŞU		Pafta :	Ada : 651		Parsel : 5	2.Grup Yapı			
Adı: TONOZ	Yaptıran: -	Yapan: -		Mimari Çağı: Roma Dönemi					
	Yapım Tarihi:	Kitabe: -		Vakfiye:-					
Genel Tanım: Roma Dönemi alt yapı sistemine ait tonoz.									
Koruma Durumu	A İyi B Orta C Fena	Taşıyıcı	A Dış Yapı B C	A Üst Yapı B C	A İç Yapı B C	A Süsleme Elemanları B C	A Rutubet B C	A Yok B İzi Var C Önemli	
Vaziyet planı:

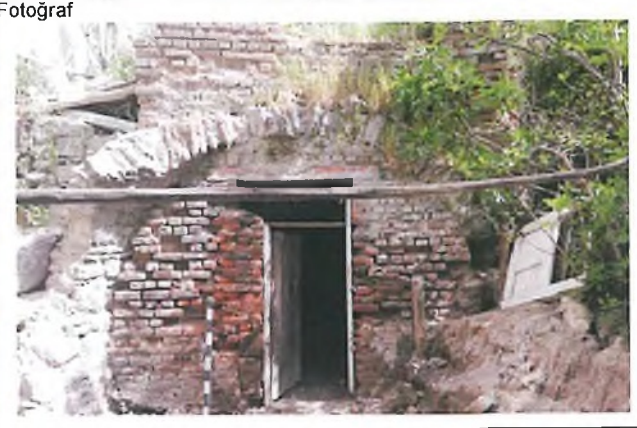
Fotoğraf

Gözlemler: Tonozun ön kısmının bir bölümü yıkılmış ve ağız kargir tuğla ile kapatılarak tonozlu mekan depo haline getirilmiştir.									
Bugünkü Sahibi:	Özel mülkiyet		Bakımından sorumlu olması gereken kuruluş: Belediye.

Yapılan Onarımlar: Gözlenmemiştir.									
Ayrıntılı Tanım: Taşınmaz üzerinde bulunan ve Selinos deresine cepheli doğubati doğrultulu tonoz parçasının örnekleri Bergamanın çeşitli yerlerinde ortaya çıkmıştır. Beşik tonoz şeklinde olan yapının tonoz kısmı sıvalı, yanları ise moloz taş örgü şeklindedir. Sokağa bakan arka kısmı sıvalı moloz taş duvarla, Selinos deresine bakan ön cephesi ise ortasında kapı boşluğu bırakılan kargir tuğla duvar ile kapatılarak oluşturulan tonozlu mekan günümüzde atıl malzemelerin konduğu depo olarak kullanılmaktadır. Pergamon antik kenti tepe yerleşiminde kentin alt yapısının parçası olarak teraslama için oluşturulmuş olduğunu düşündüğümüz yapı olasılıkla Geç Roma Dönemine aittir.			Teknik bilgiler:						
			Su		Elektrik		Isıtma		Kanalizasyon
					X				
			Orijinal Kullanımı: Tonoz.						
			Bugünkü Kullanımı: Tonoz.						
			Önerilen Kullanımı: Tonoz.						
			Hazırlayanlar: 27/06/2022
