KÜLTÜR VE TURİZM BAKANLIĞI
İZMİR 2 NUMARALI KÜLTÜR VARLIKLARINI
KORUMA BÖLGE KURULU
KARAR

KARAR TARİHİ VE NO : 31.08.2022-16617

Manisa ili, Turgutlu ilçesi, Yıldırım mahallesinde; tescilli sit sınırları veya herhangi bir koruma alanı içerisinde bulunmayan, tapunun 653 ada 6 parselinde şahıs mülkiyetinde kayıtlı taşınmaza ilişkin 19.01.2022 tarih ve 15581 sayılı kararımız; taşınmazın 2863 sayılı Kanun'un 7. maddesi kapsamında tesciline yönelik işlemlerin başlatıldığı Kurul Müdürlüğü'nün 14.06.2022 tarih ve E-65258934-165.02.02[45.12/438]-2610584 sayılı dağıtım yazısı, cevaben iletilen kurum görüşleri ve Kurul Müdürlüğü uzmanlarınca hazırlanan 29.08.2022 tarih ve 1578256 sayı ile Müdürlük evrak kaydına giren rapor okundu, yazı ekleri ve işlem dosyası incelendi. Yapılan görüşmeler sonunda;

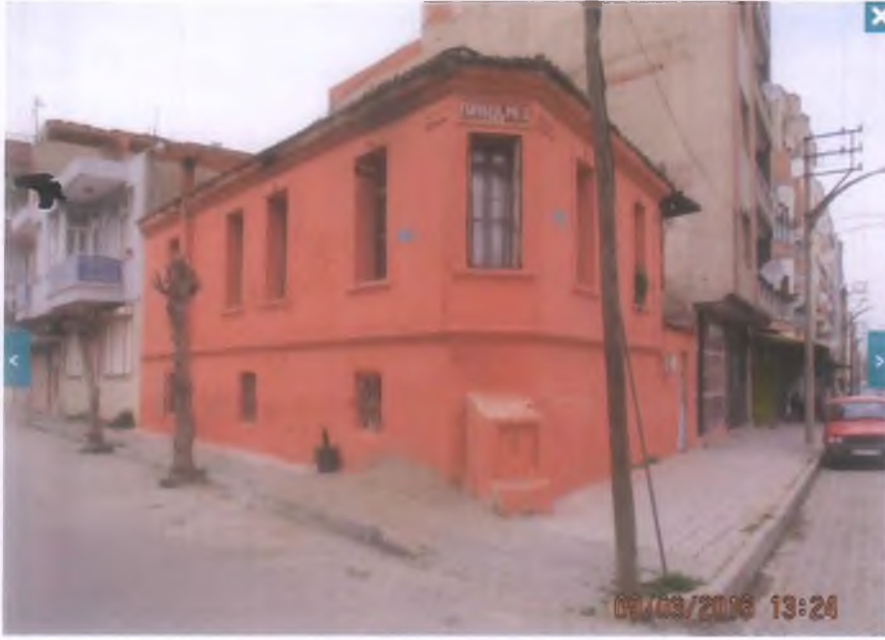
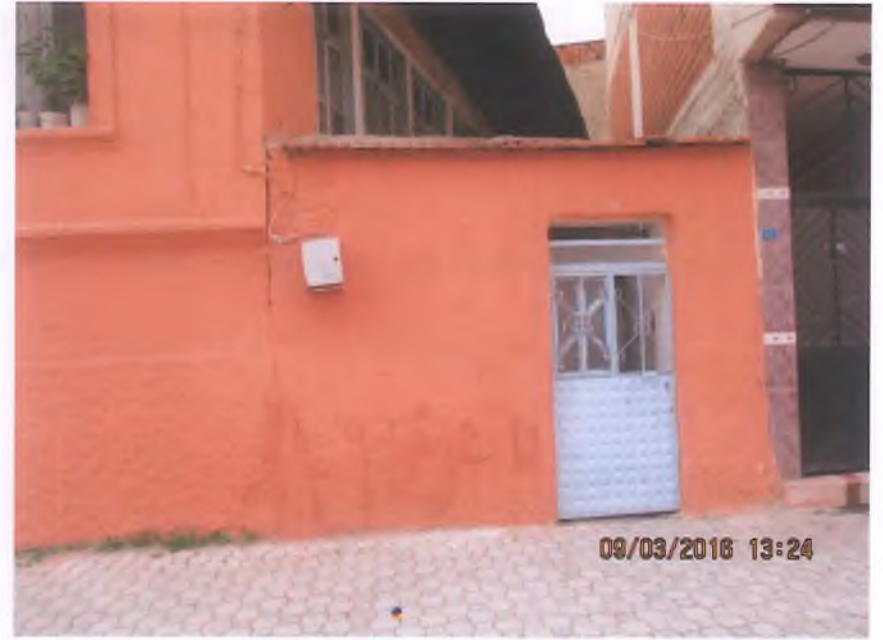
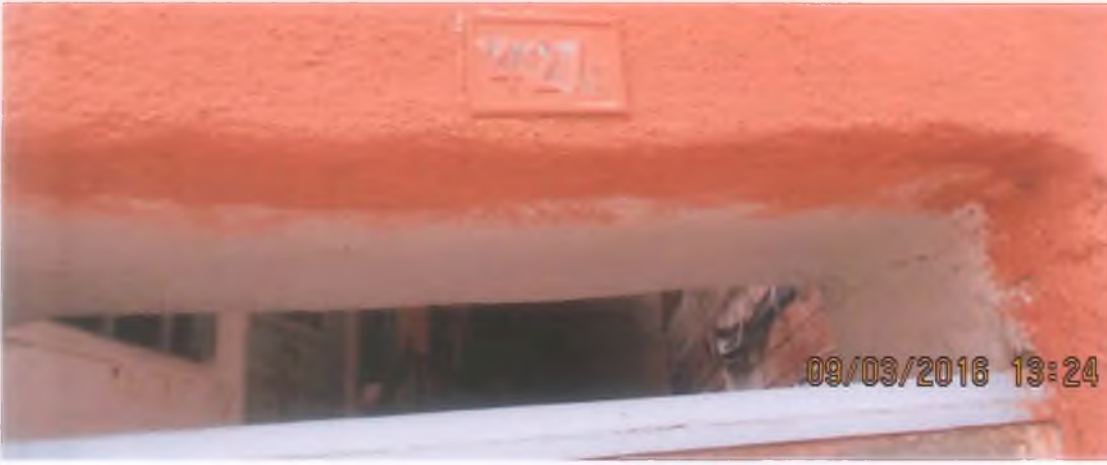
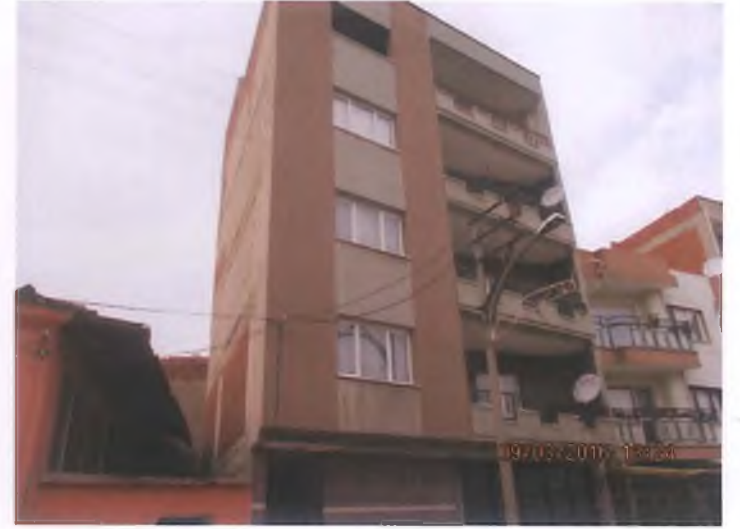
Yapılan Onarımlar: Yapı günümüzde mevcut değildir.								
Ayrıntılı Tanım:			Teknik bilgiler:					
Elde edilen eski fotoğrafına göre, bugün yitirilmiş olan yapının köşe konumlu, yüksek bodrum üzeri tek katlı geleneksel bir yapı olduğu görülmektedir. Çatısının tamamı görülemezle birlikte kırma çatılı olduğu ve bu çatının alaturka kiremit örtülü olduğu anlaşılmaktadır. Çatı altında kademeli çatı silmesi ve normal kat ile bodrum kat arasında sade bir kat silmesi bulunmaktadır. Düşey dikdörtgen formlu pencereleri söveli olup, bodrum katın toprak üstünde kalan kesiminde aydınlatma pencereleri bulunmaktadır. Yapının doğrudan sokağa açılan bir kapısı bulunmamakla birlikte, doğu cephesinden giriş alan avlu kapısı görülebildiğinden, yapıya girişin avluya açılan giriş kapısından sağlanmış olacağı düşünülmektedir. Yapı, güneyde Sakarya caddesi ve doğuda Atatürk Bulvarına cepheli olup bu iki caddesinin kesişimindeki, kendi başına bir cephe niteliği taşıyan pahlı köşesi en dikkat çekici bölümdür. Bu pahlı cephede, saçak silmesi altında "Türk Ölmez" yazılı bir kitabe bulunmaktadır ancak kitabedeki tarih okunaksızdır (1953 ?). Bu kitabeden yola çıkarak yapının cumhuriyet döneminde yerel örneklerine rastlanan bir "türk ocağı" veya "türk evi" olabileceği düşünülmüşse de bu konuda bir bilgiye ulaşılamamıştır. Kitabe altında diğer cephelerdekiyle aynı ölçülerde bir köşe penceresi ve pencere altındaki kat silmesinin altında bir sokak çeşmesi bulunmaktadır.			Su

Yapının yıkılmadan önceki durumuna ilişkin Manisa Büyükşehir Belediyesi Kent Rehberi uygulamasından elde edilen fotoğrafları

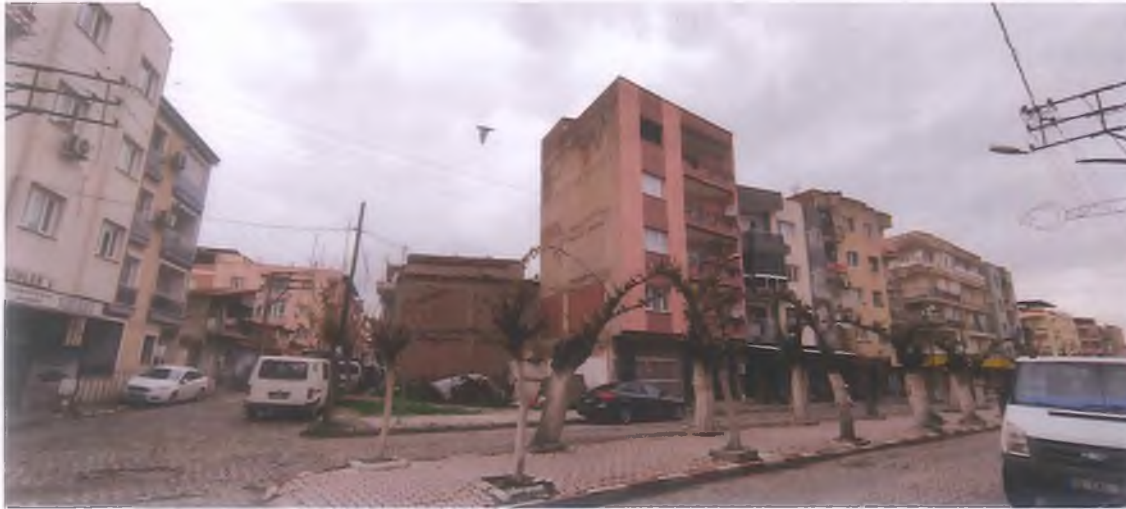
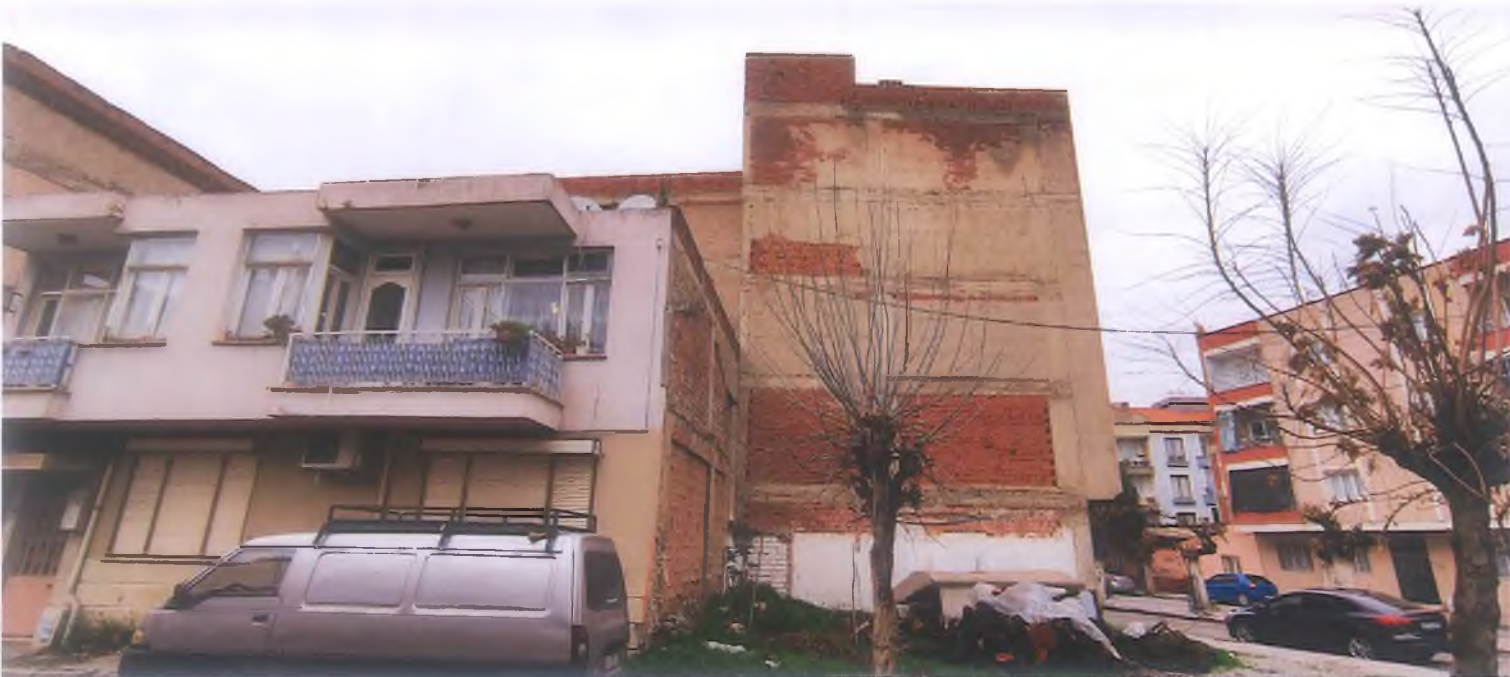
Taşınmazın Güncel Durumu
