KÜLTÜR VE TURİZM BAKANLIĞI
İZMİR 2 NUMARALI KÜLTÜR VARLIKLARINI KORUMA BÖLGE KURULU
KARAR

KARAR TARİHİ VE NO : 28.09.2022-16788

AVRUPA KONSEYİ	Doğal Ve Kültürel Varlıkları Koruma Envanteri D.K.C.K.E		KÜLTÜR VARLIĞI	Envanter No:	
TÜRKİYE	Kültür Varlıkları ve Müzeler Genel Müdürlüğü			Harita No:	
İli: MANİSA	İlçesi: AKHİSAR	Mahalle Köy: PAŞA		KORUMA DERECESİ	1.Grup Yapı
SOKAK :	Pafta: Ada: 133 Parsel: 27 (sokağa cephe vermeyen konumda yer alan No:8'teki yapı)		2.Grup Yapı		X
Adı: KONUT	Yaptıran: -	Yapan: -	Mimari Çağı: 20. yy. Üslup: -		
	Yapım Tarihi: -	Kitabe: -	Vakfiye:-

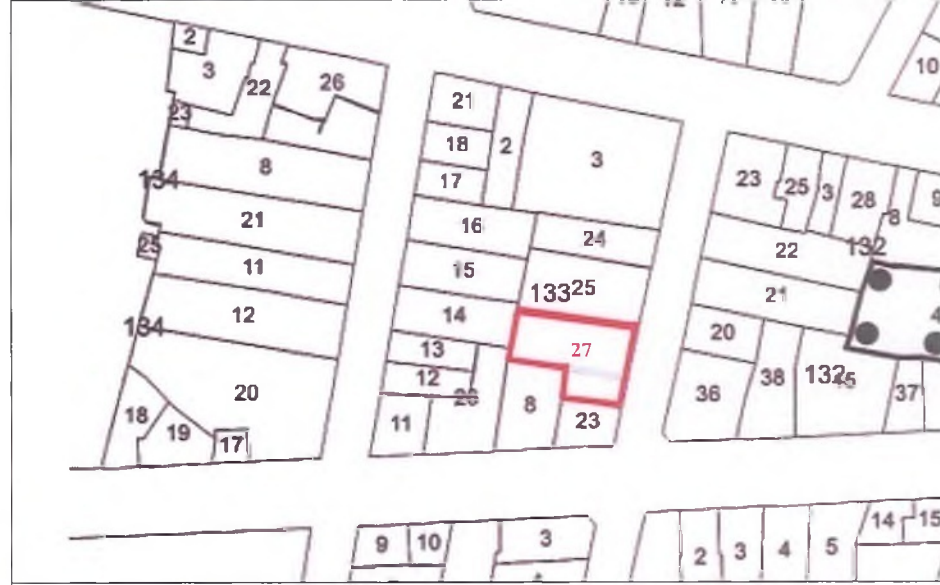
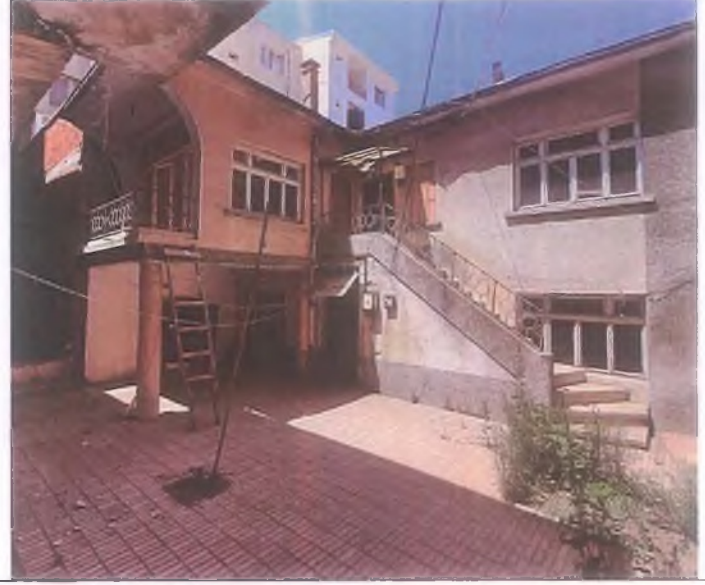
Genel Tanım: Cumhuriyet Mimarisi özelliklerini yansıtan yapı; taşınmazın sokağa bakan cephesindeki yapı içerisinden ulaşılan arka bahçede yer almaktadır. Yapının çevresi bugün bitişik ve/veya çok yakınındaki niteliksiz yapılar ile çevrelenmiş durumda olduğundan silüeti olumsuz etkilenmiş durumdadır.

Koruma Durumu	A İyi	Taşıyıcı	A Dış Yapı	A Üst Yapı	A İç Yapı	A Süsleme Elemanları	A Rutubet	A Yok
	B Orta		B	B	B	B	B	B İzi Var
	C Fena		C	C	C	C	C	C Önemli

<p>Vaziyet planı: Taşınmaz üzerinde; sokağa cephe vermeyen konumda yer alan (No:8'teki) sivil mimarlık örneği yapı, zemin+1 katlıdır. Yapının kırma çatısı marsilya kiremit ile örtülüdür. Ön cephesi mozaik sıvalıdır. Yapının sol aksında, üst kat çıkmasını taşıyan yuvarlak kesitli sütun mevcuttur. Zemin kat kapısı ve pencere doğramaları ahşaptır, ön cephesinde 2 adet demir kepenkli pencere mevcut olup diğer pencereler yatay yönde dikdörtgen formludur. Yapının üst katına ön cephe bitişigindeki betonarme merdiven ile ulaşılmaktadır.</p> <p>Zemin katta odalar ile mutfak, banyo mahalleri iç sofaya açılmaktadır. Sofa ve oda zemini karosiman döşemelidir, girişte solda kalan odada önu ahşap dolap kapağı ile kapatılmış ocak bulunmaktadır. Giriş kapısını karşılayan aksta arka terasa çıkış kapısı yer almakta olup, terasa bakan yan cephelerde 2 adet dikdörtgen formlu pencere mevcuttur. Zemin terası önu, bitişik bir yapının duvarı ile kapanmış durumdadır.</p> <p>Üst kat ayrı kullanımlı olup, zemin seramik ve ahşap döşemeli, tavanlar ahşap döşemelidir.</p> <p>Söz konusu sivil mimarlık örneği yapı, geleneksel konut mimarisinden modern konut mimarisine geçişin görüldüğü örneklerden olması açısından önem arz etmektedir.</p>	Fotoğraf:	Su	Elektrik	Isıtma	Kanalizasyon
