T.C.
KÜLTÜR VE TURİZM BAKANLIĞI
İZMİR 2 NUMARALI KÜLTÜR VARLIKLARINI
KORUMA BÖLGE KURULU
KARAR

İZMİR İLİ, BERGAMA İLÇESİ, TALATPAŞA MAHALLESİ
456 ADA 19 PARSEL
458 ADA 1, 2, 3, 4, 5, 7, 22, 23, 24, 25 PARSELLER

35.02/1330

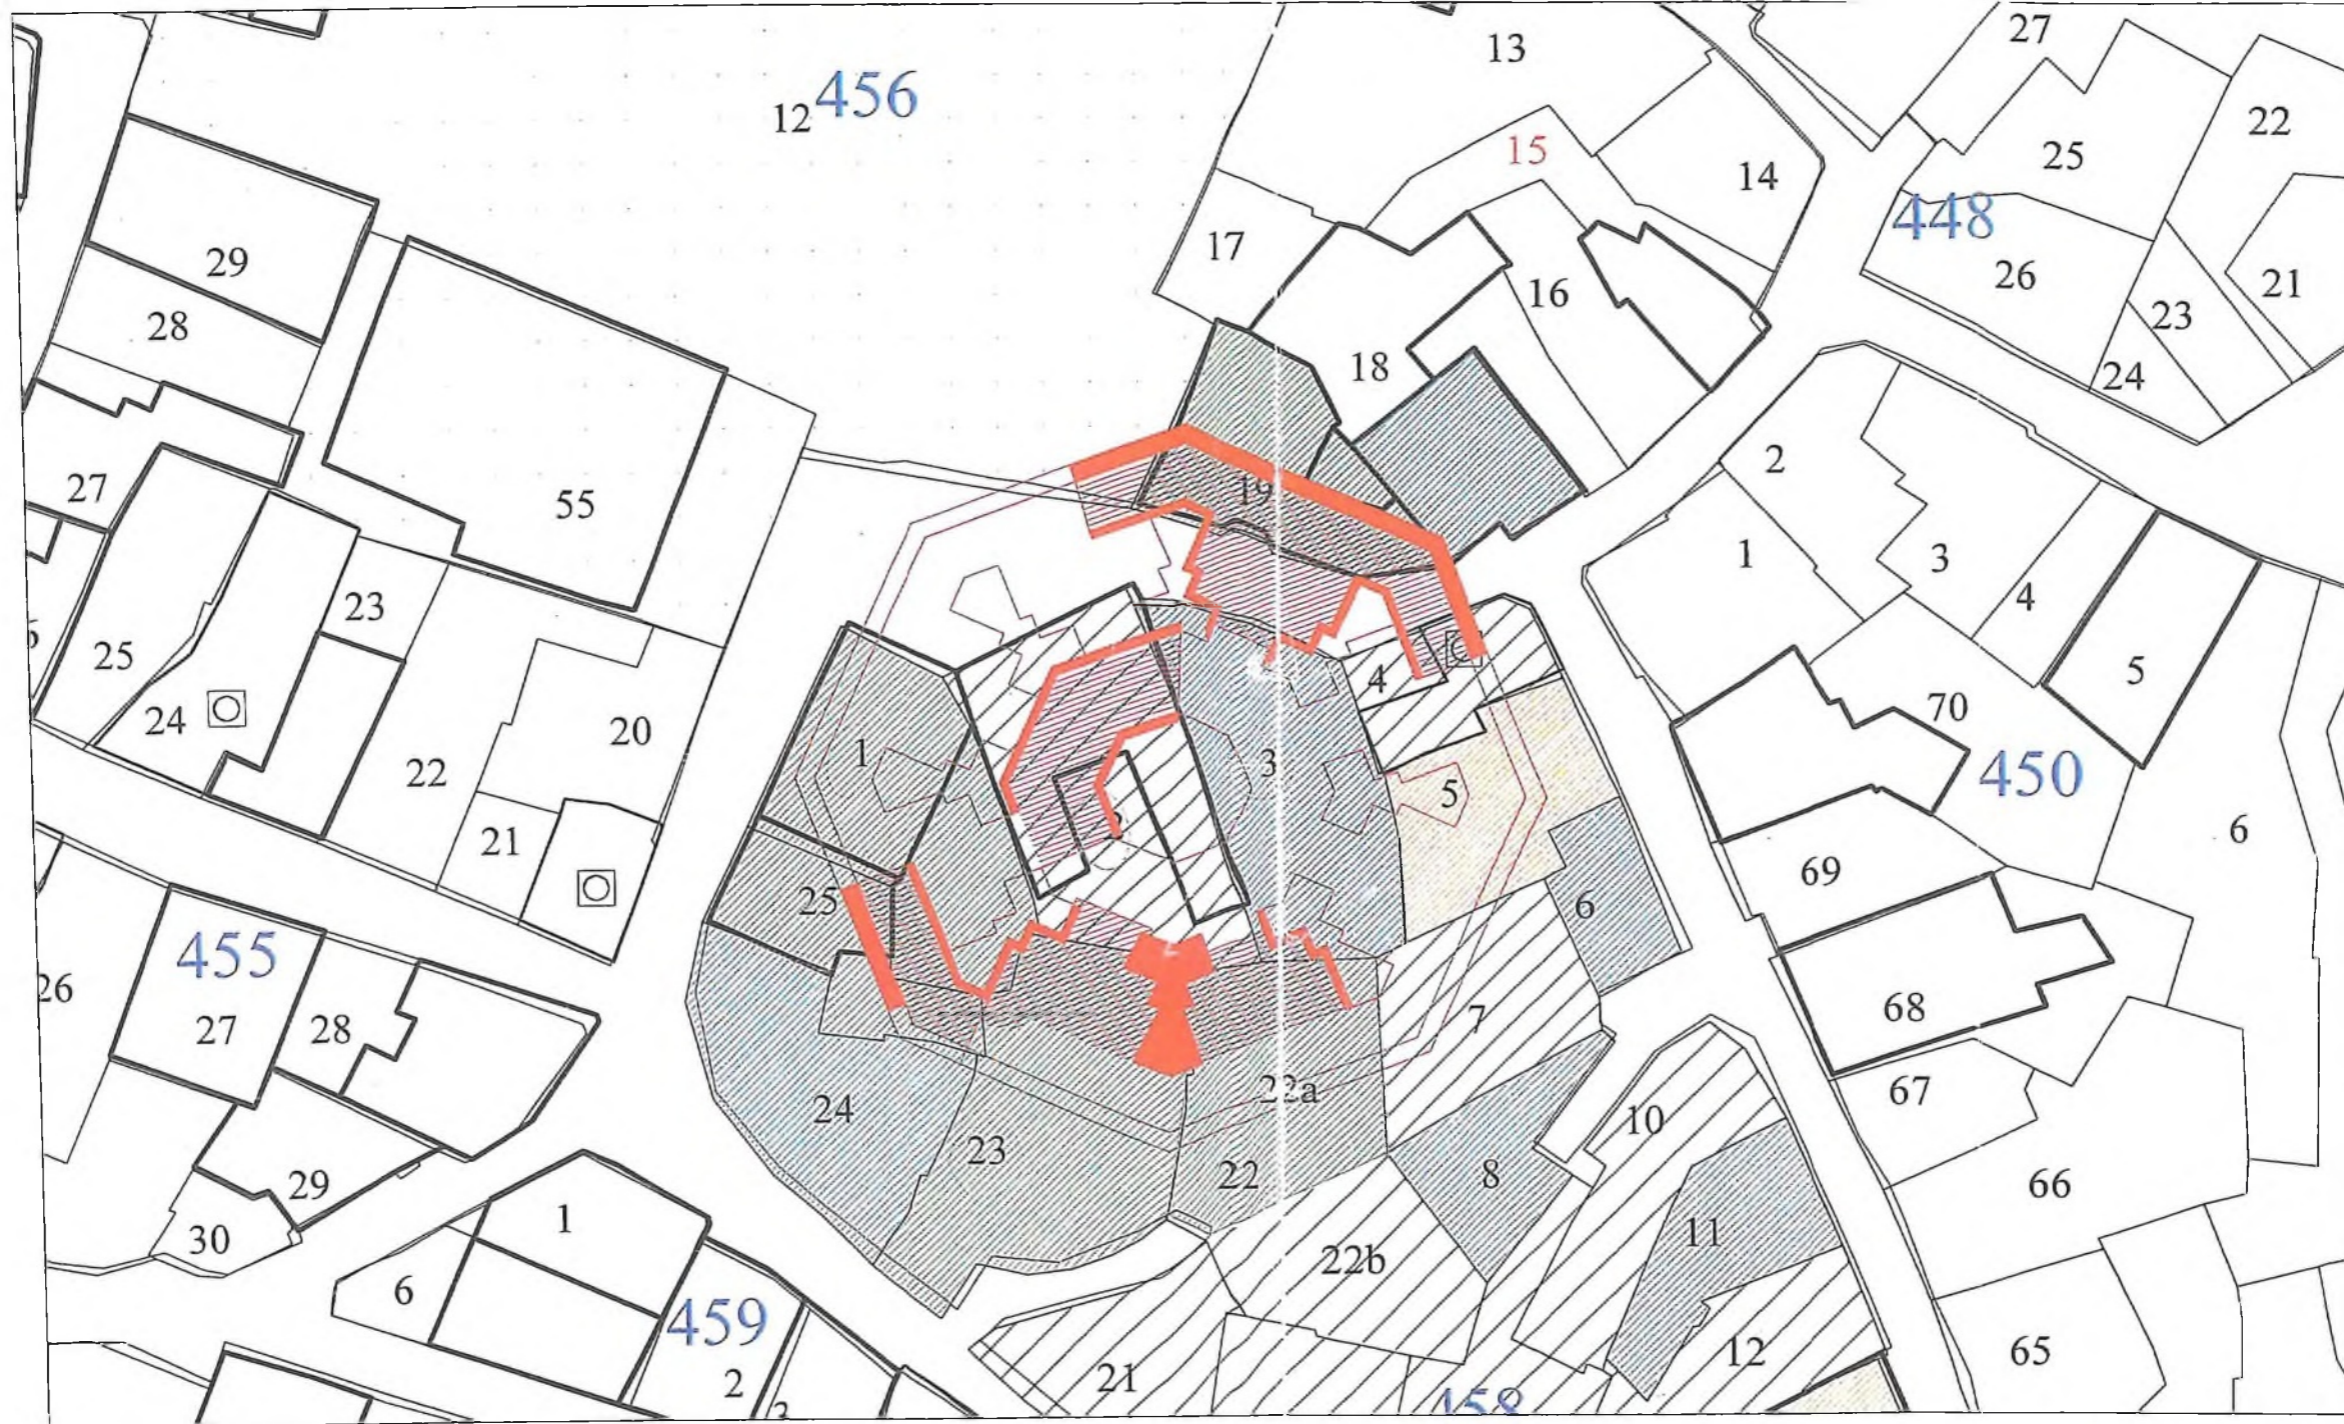
0 10 20m

Yapılan Onarımlar:								
Ayrıntılı Tanım:			Teknik bilgiler:					
Antik yapıya erişim, üzerinde bulunan yapıların bodrumlarından sağlandığı için ve taşınmazlar özel mülkiyette olduğu için antik yapının tümüne aynı anda erişim sağlanamamakta, bu durum da yapının konumunun anlaşılmasını zorlaştırmaktadır. Farklı noktalardan kalıntılara erişim sağlandığında ve kalıntılar bir plan düzleminde bir araya getirildiklerinde oturma alanı anlaşılabilir. Yapı kalıntısının 456 ada 19 parsel numaralı taşınmazın bodrumunda yer alan kısmı dış koridor ve iç koridora bağlanan geçittir. Dış koridorun basık tonozlu üst örtüsü iyi durumda olup dış duvarı harçlı molozlu bir iç yapıya sahiptir. 458 ada 1 parselde yapının tonozlu iç koridorunun batı bölümü yer almaktadır.458 ada 22 parsel üzerinde bulunan yapının altından erişim sağlanan alanın ise yapının geçit hacimlerinden biri olduğu düşünülmektedir. 458 ada 23 parselin altından yapılan girişte birbirine paralel üç kemer tespit edilmiştir. 458 ada 25 parselin altında ise antik yapı koridorunun bir bölümünün binanın bodrum katına entegre edildiği görülmüş olup koridorun plan düzleminde kırılma yaptığı dış köşe bodrum kat ile bağlantısının sağlanması için düzgün bir şekilde kesilmiş gibidir. Kuzey yönüne giden duvar yüzeyinde geçite geçen açıklığın kemer taşları seçilebilmektedir ancak kemerin altı düzgün şekilde duvar örülüp üzeri sıvanmıştır. Koridorun basık tonozu 456 ada 19 parselde göre bulunan tonozla daha sivridir. 458 ada 3 parselde bulunan yapının sokak cephesinde büyük boyutlu kesme taşlardan örülmüş bir duvar kalıntısı bulunmaktadır. (Alman Arkeoloji Enstitüsü, Y.Mimar Seçil Tezer Altay'ın yapıya ilişkin yayınlanmamış doktora tezinin "Antik Yapıya Erişim ve Kalıntı Durumu" başlıklı bölümünden alıntı yapılmıştır.)			Su			Elektrik	Isıtma	Kanalizasyon
