T.C.
KÜLTÜR VE TURİZM BAKANLIĞI
TRABZON KÜLTÜR VARLIKLARINI KORUMA BÖLGE KURULU
K A R A R

AVRUPA KONSEYİ	KÜLTÜREL VARLIKLARI KORUMA ENVANTERİ		ANIT	ENVANTER NO:
TÜRKİYE	KÜLTÜR VARLIKLARI VE MÜZELER GENEL MÜDÜRLÜĞÜ			HARİTA NO:
İLİ: RİZE	İLÇESİ: ÇAYELİ	MAHALLE VEYA KÖYÜ: HARAMTEPE	KORUMA DERECESİ	I.Grup Yapı
SOKAK VE KAPI NO: -		KADASTRO Pafta: Ada: Parsel: - 631		II.Grup Yapı
ADI: KONUT	YAPTIRAN: -	YAPAN: -	MİMARİ ÇAĞI: Osmanlı Dönemi	
	YAPIM TARİHİ: -	KİTABE: -	VAKFİYE: -

İLİ RİZE
İLÇESİ ÇAYELİ
MAHALLE HARAMTEPE
ADA/PARSEL 0/631

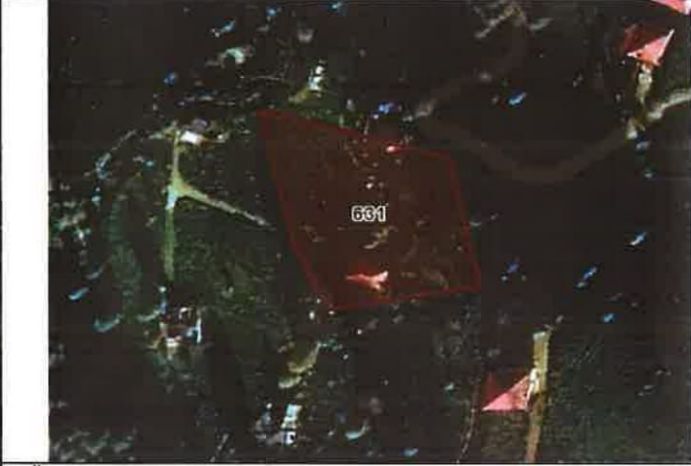
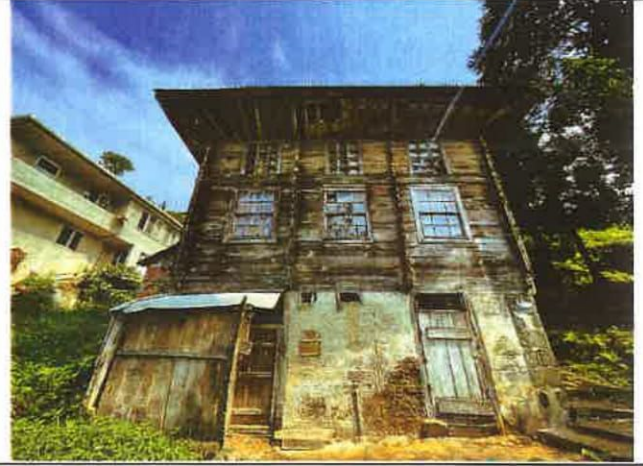
GÖZLEMLER: Genel olarak sağlam durumdadır.

Taşınmaz dikdörtgen planlı olarak inşa edilmiştir. Yapının kuzey bölümü B+Z+Ç katlı, güney bölümü B+Z+1 katlıdır. Bodrum kat kesme taş, üst katlar ahşaptır. Yapıda kurt boğazı tekniği görülmektedir. Kat aralarında ve cephe bitimlerinde ahşap silmeler mevcuttur. Geniş ahşap saçaklı kırma çatisinin üzeri sac malzeme kaplıdır. Ahşap saçakların tamamı dökülmüş vaziyettedir. Çatı katında havalandırma boşlukları yer almaktadır. Taşınmazın batı cephesi: Bodrum katın bir kısmı eğimden dolayı toprak altındadır. Zemin katta eyvanlı bir bölüm içerisinde ahşap kanatlı iki giriş ve bir adet pencere bulunmaktadır. Girişin güneyindeki eklenti dışa çıkıntılı ve kesme taş malzemeden inşa edilmiştir. Bu bölümde ahşap kanatlı bir adet kapı yer almaktadır. Girişin kuzeyinde dikdörtgen formlu, ahşap söveli, kanatlı 1/2 giyotin iki adet pencere bulunmaktadır. Bu bölümün çatı katında kafes şeklinde kapatılmış havalandırma boşlukları yer almaktadır. Girişin üzerindeki katta ise dikdörtgen formlu, ahşap söveli, kanatlı 1/2 giyotin iki adet pencere bulunmaktadır. Taşınmazın kuzey cephesi: Bodrum kat kesme taş malzeme ile inşa edilmiştir. Bu katta iki adet ahşap kanatlı giriş açıklığı bulunmaktadır. Bodrum katın doğu ucu önünü ahşap malzeme ile kapatılmış olan eklentisi vardır. Zemin katta cepheye simetrik olarak yerleştirilmiş dikdörtgen formlu, ahşap söveli, kanatlı 1/2 giyotin üç adet pencere bulunmaktadır. Çatı katında kafes şeklinde kapatılmış havalandırma boşlukları yer almaktadır. Taşınmazın doğu cephesi: Bodrum katın bir kısmı eğimden dolayı toprak altındadır. Bu cephenin güney bölümünün önüne betonarme eklenti inşa edilmiştir. Zemin katta dikdörtgen formlu, ahşap söveli, kanatlı ve kapaklı 1/2 giyotin iki adet pencere bulunmaktadır. Bu katın üzerinde kafes şeklinde kapatılmış havalandırma boşlukları yer almaktadır. Taşınmazın batı cephesi: Bodrum ve zemin kat eğimden dolayı toprak altında kalmıştır. Birinci kat cephesi sağdır. Konutun iç bölümüne girilememiştir. Kuzey, batı ve doğu cephede yer alan eklentiler konuttaki niteliksiz ek ve detay detaylardır. Konut, faal olarak kullanılmadığından ahşap ve taş yapı elemanlarında bozulmalar görülmektedir.
