**T.C.**  
**KÜLTÜR VE TURİZM BAKANLIĞI**  
**KÜLTÜR VARLIKLARI VE MÜZELER GENEL MÜDÜRLÜĞÜ**  
**ADANA KÜLTÜR VARLIKLARINI**  
**KORUMA BÖLGE KURULU**

**KARAR**

# KARAHMETLİ 1. DERECE ARK. SİT TESCİL HARİTASI:

| ADI: | ARKEOLOJİK ALAN | | | | | | |

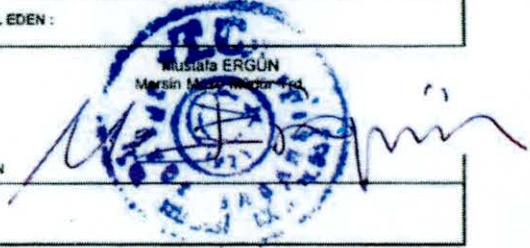
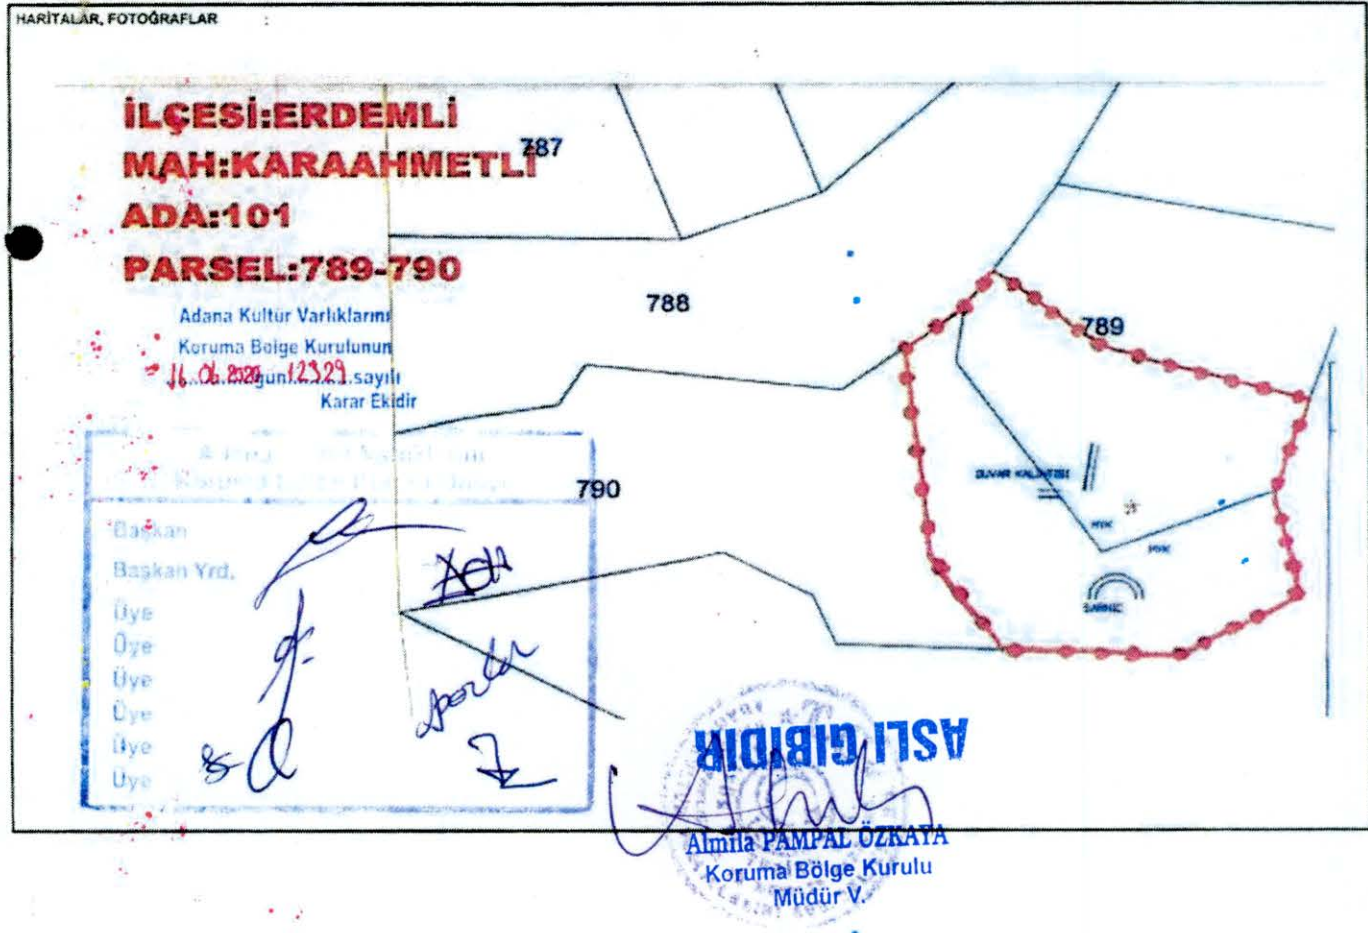
HARİTALAR, FOTOĞRAFLAR

| GOZLEMLER : Yoğun bitki örtüsü altında temel seviyesinde izlenebilen çok sayıda mimari yapı elemanı alana yayılmış durumdadır. | | | | REVİZYON : | | | |

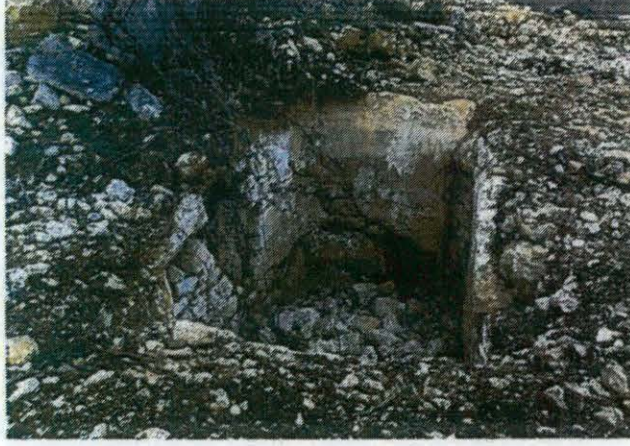
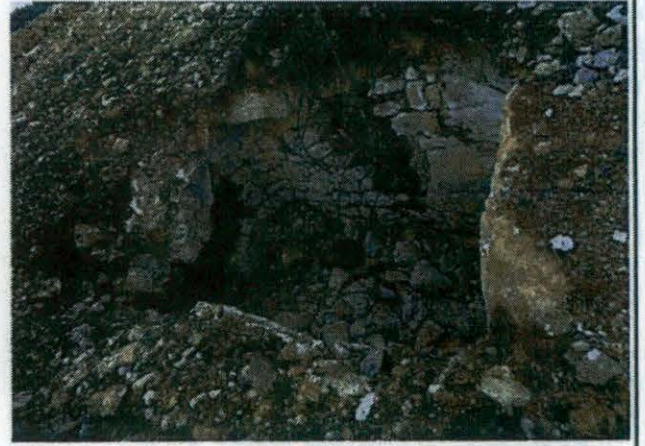
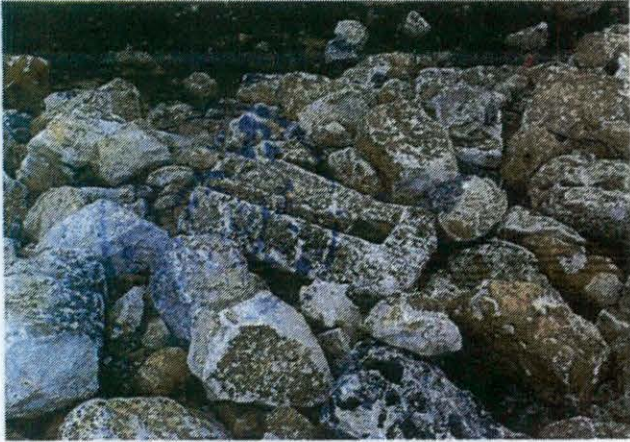
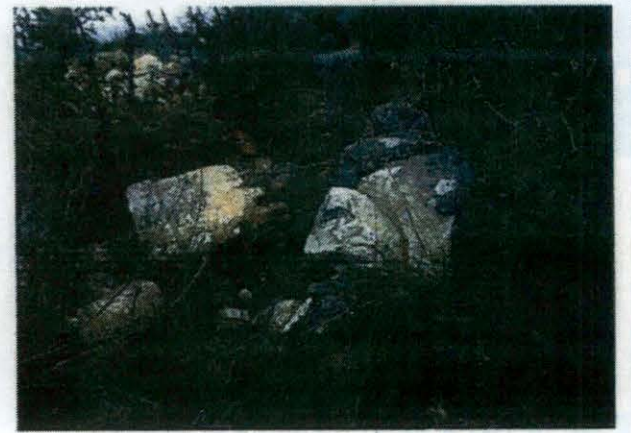
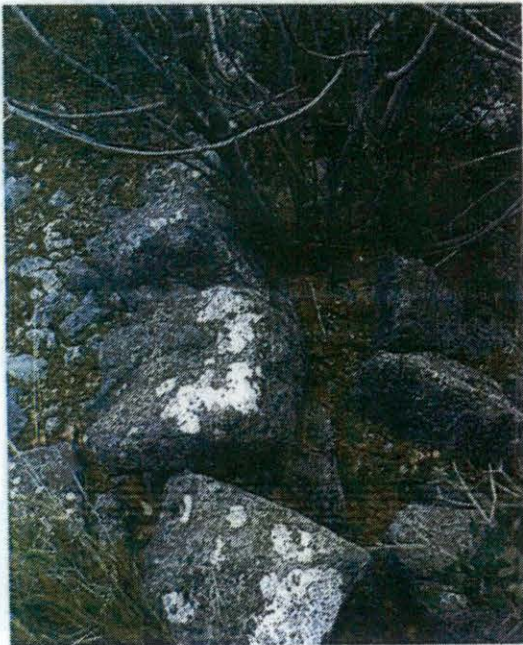
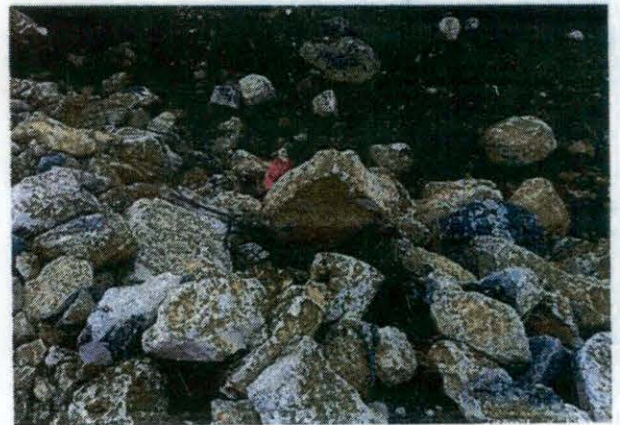
| 790 parsel numaralı taşınmazın doğusunda bazı bölümleri doğal kayalık olarak bazı bölümleri ise kaba yonu taş örgü ile oluşturulmuş bir sarnıç yapısı yer almaktadır. İç duvarlarında halen sıva izleri bulunmaktadır. Sarnıçın tonozlu üst örtüsüne ait olduğu düşünülen yapı taşları etrafa yayılmış durumdadır. Sarnıçın kuzeyinde yoğun bitki örtüsü bulunan alan içinde mekanlara ait duvar izleri, seramik buluntu ve dağınık durumda mimari yapı elemanları tespit edilmiştir. 790 parseldeki imar edilmiş alanın hafriyatında da yine çok sayıda antik mimari yapı elemanlarına ait olduğu düşünülen taşlar bulunmaktadır. | | | | | | | |
| ŞİMDİKİ DURUM : Özellikle sarnıçın üst yapısı tamamen tahrip edilmiştir. | | | | | | | |

| ÖNERİLEN KORUMA : 1. derece arkeolojik sit alanı olarak tescil edilerek yasal olarak korumaya alınması. | | | | M. Evren KAYA Arkeolog<br>Filiz KEREM Arkeolog<br>Gökçe Gülşah SAYILGAN Harita Mühendisi | | | |
