T.C.
KÜLTÜR VE TURİZM BAKANLIĞI
KÜLTÜR VARLIKLARI VE MÜZELER GENEL MÜDÜRLÜĞÜ
ADANA KÜLTÜR VARLIKLARINI
KORUMA BÖLGE KURULU

KARAR

TOPLANTI TARİHİ VE NO: 17.06.2020-380
KARAR TARİHİ VE NO : 17.06.2020-12381

Mersin İli, Tarsus İlçesi, Yeşil Mahallesi, Tarsus Kentsel-Arkeolojik sit alanı dışında, özel mülkiyete ait, 1026 ada 34 nolu parselde tespit edilen sivil mimarlık örneği yapı için tespit-tescil sürecinin başlatılmasına ilişkin, Kurulumuzun 28.01.2020 gün ve 12078 sayılı kararı, Tarsus Belediyesi İmar ve Şehircilik Müdürlüğünün 10.03.2020 gün ve E.6877 sayılı yazısı, Mersin Büyükşehir Belediyesi İmar ve Şehircilik Dairesi Başkanlığının 27.02.2020 gün ve E.27138 sayılı yazısı, Bölge Kurulu Müdürlüğünün 15.06.2020 günlü dosya inceleme raporu, ekleri ve konunun işlem dosyası incelendi, yapılan görüşmeler sonucunda;

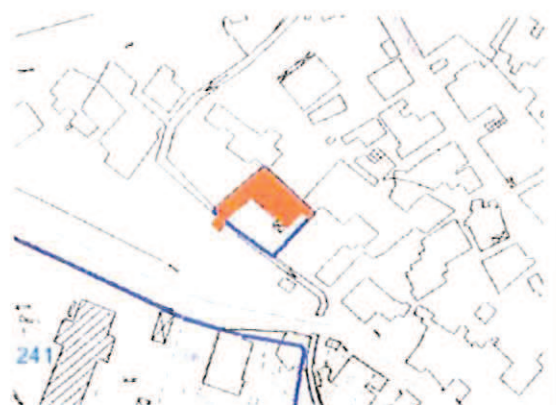
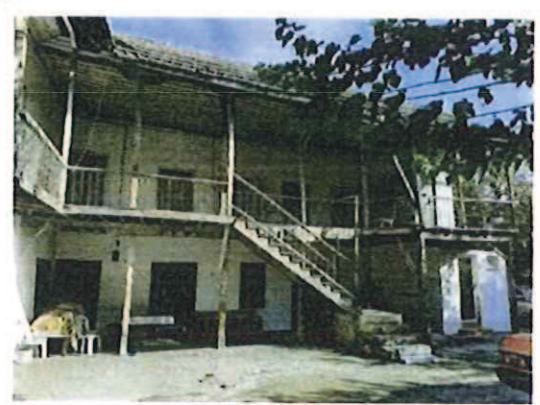
Zemin+1 katlı, L plan şemalı, kırma çatılı bir yapıdır. Duvarları sıvalı olduğundan malzemesine ilişkin kesin bilgi sahibi olunamamıştır. Yapının güneyinde cephe boyunca uzanan, ahşap taşıyıcılı balkon, yapının en dikkat çeken özelliğidir. Alt ve üst katta aynı tip, konum ve büyüklükte yapılmış olan kapı ve pencere doğramalarından zemin katta olanlar değişime uğramış, üst kattaki doğramalar/kepenkler ise özgün niteliğini korumuştur. Zemin kat eyvanında sonradan kapatılmış olan ocağın izleri görülmektedir. 4 rıhlı taş basamaklardan sonra ulaşılan ilk sahanlığa oturan ahşap basamaklar aracılığıyla üst kata ulaşırlar. Duvarda yer alan kitabenin izleri görülmekte olup, üzerine yapılan sıva ve boya müdahalesi sebebiyle okunamamaktadır. Yapının güneydoğu ve güneybatı köşesinde niteliksiz ek mekanlar yapılmıştır.						KANALİZASYON											
						SU											
						ELEKTRİK											
						ÖZGÜN KULLANIMI		KONUT-Ticaret

Mersin İli, Tarsus İlçesi, Yeşil Mahallesi, Tarsus Kentsel-Arkeolojik sit alanı dışında, özel mülkiyete ait, 1026 ada 34 nolu parselde tespit edilen sivil mimarlık örneği yapının 2863 sayılı yasa kapsamında kültür varlığı özelliği taşıdığı anlaşıldığından tesciline, yapı grubunun 2. grup olarak belirlenmesine, kararımız eki haritada belirlenen Koruma Alanı sınırlarının uygun olduğuna, kültür varlığının korunmasına yönelik hazırlanacak rölöve, restitüsyon ve restorasyon projelerinin malikince kurulumuza sunulmasına karar verildi.

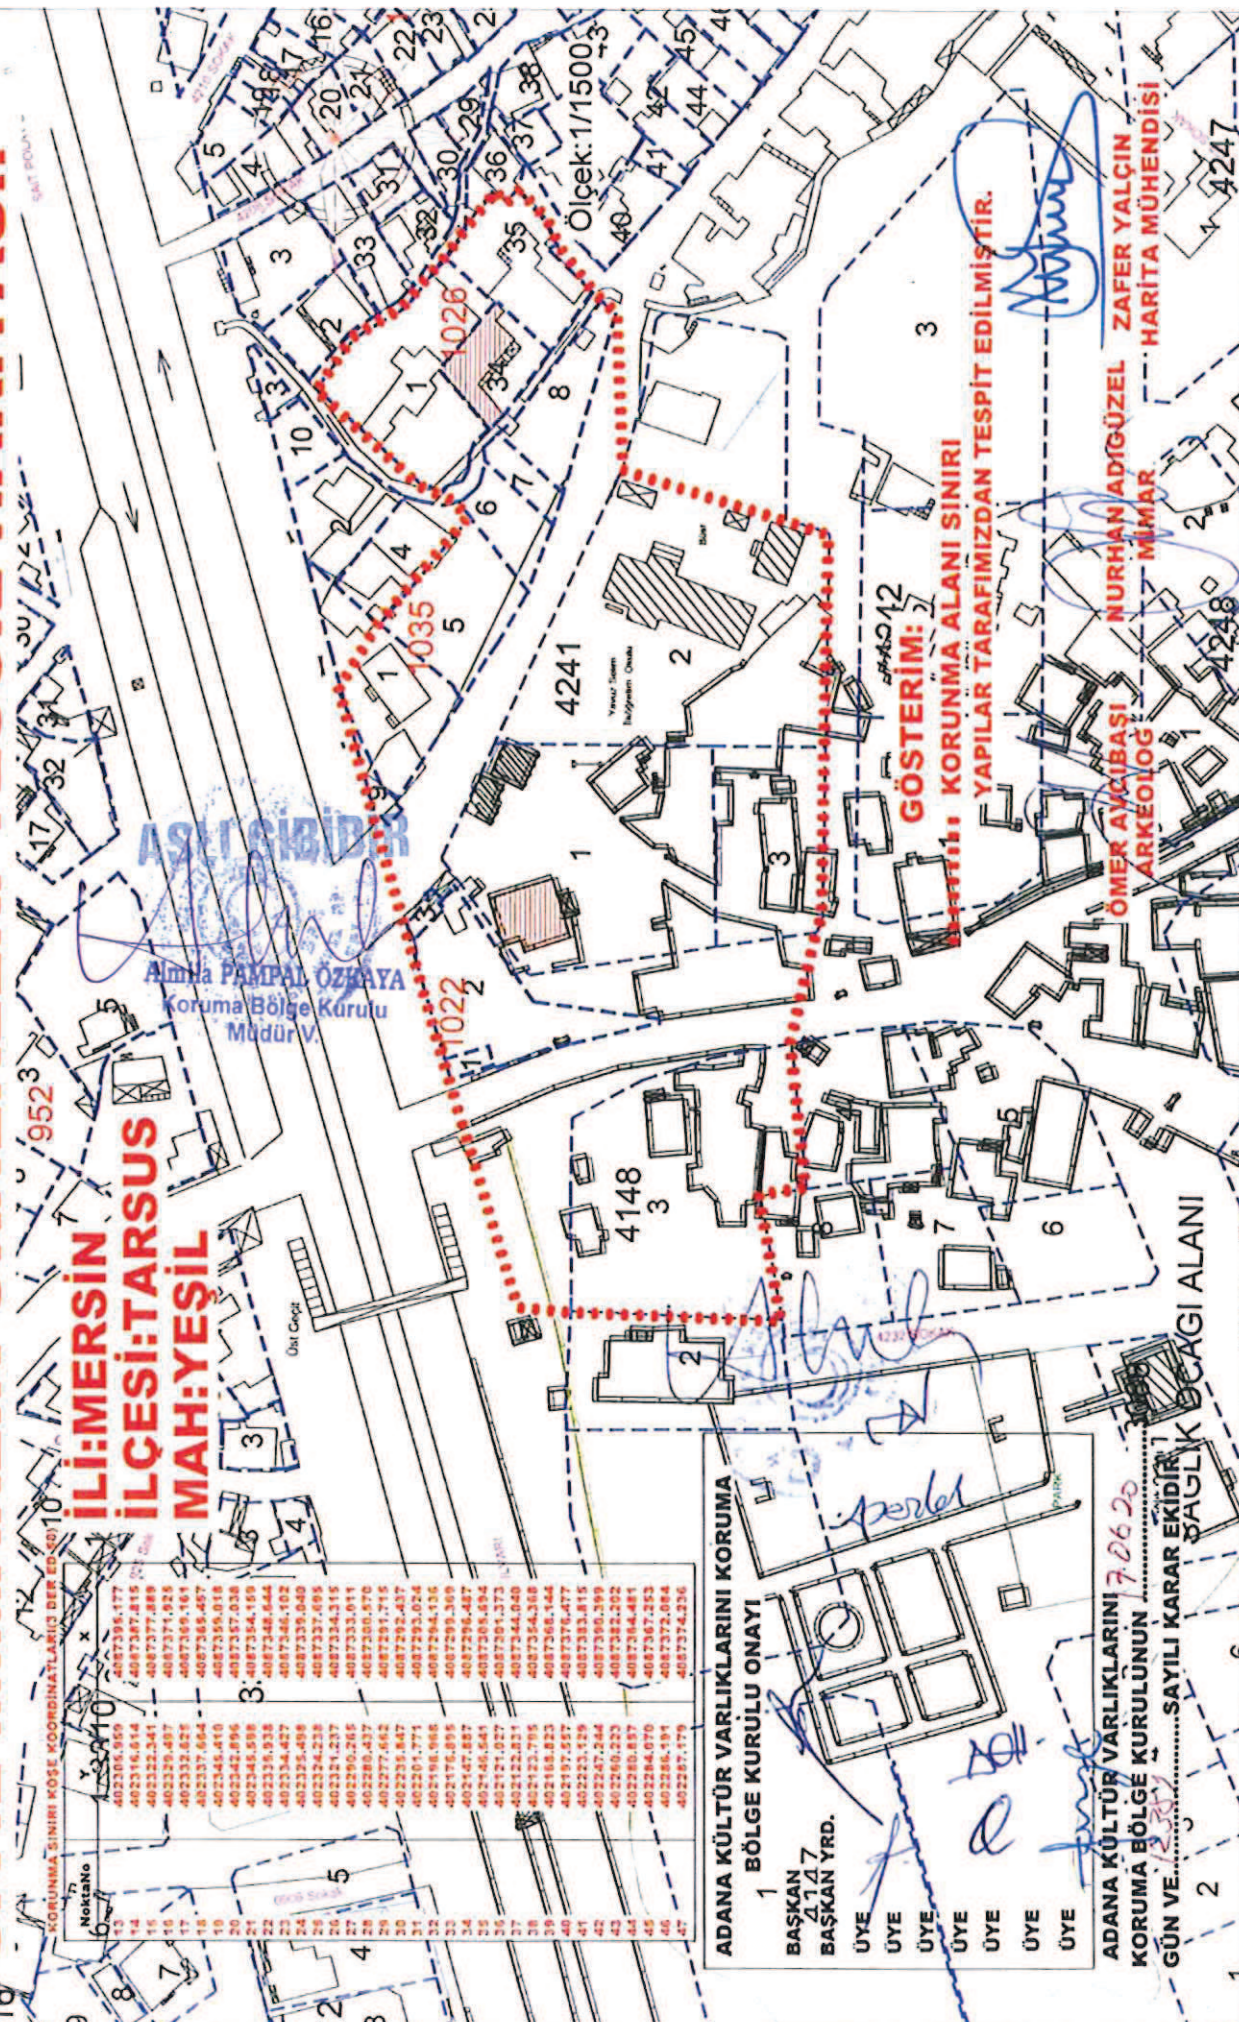
SİVİL MİMARLIK ÖRNEKLERİ TESCİL HARİTASI:

GÖSTERİM:
1: KORUNMA ALANI SINIRI
YAPILAR TARAFIMIZDAN TESPİT EDİLMİŞTİR.
