T.C.
KÜLTÜR VE TURİZM BAKANLIĞI
KÜLTÜR VARLIKLARI VE MÜZELER GENEL MÜDÜRLÜĞÜ
ADANA KÜLTÜR VARLIKLARINI
KORUMA BÖLGE KURULU

KARAR

TOPLANTI TARİHİ VE NO: 17.06.2020-380
KARAR TARİHİ VE NO : 17.06.2020-12380

Mersin İli, Tarsus İlçesi, Yeşil Mahallesi, Tarsus Kentsel-Arkeolojik sit alanı dışında, özel mülkiyete ait, 4231 ada 3 nolu parselde tespit edilen sivil mimarlık örneği yapı için tespit-tescil sürecinin başlatılmasına ilişkin, Kurulumuzun 28.01.2020 gün ve 12078 sayılı kararı, Tarsus Belediyesi İmar ve Şehircilik Müdürlüğünün 10.03.2020 gün ve E.6876 sayılı yazısı, Mersin Büyükşehir Belediyesi İmar ve Şehircilik Dairesi Başkanlığının 27.02.2020 gün ve E.27138 sayılı yazısı, Bölge Kurulu Müdürlüğünün 15.06.2020 günlü dosya inceleme raporu, ekleri ve konunun işlem dosyası incelendi, yapılan görüşmeler sonucunda;

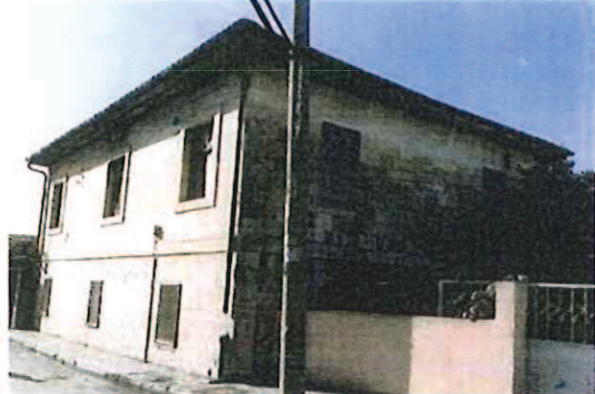
GOZLEMLER											
BUGÜNKÜ SAHİBİ				BAKIMDAN SORUMLU OLAN							
YAPILAN ONARIMLAR											
AYRINTILI TANIM							TEKNİK BİLGİLER		ISITMA SİSTEMİ		
Kesme ve moloz taştan yığma yapım tekniğinde, zemin+1 katlı olarak inşa edilmiş, dikdörtgen plan şemalı ve kırma çatılı bir yapıdır. Sokağa cephe veren doğu cephesinde, zemin katta 3 adet sövesiz, üst katla 3 adet söveli olmak üzere dikdörtgen formlu pencereleri mevcuttur. 1.kat döşeme seviyesinde ve saçak altında kat silmeleri ile tüm köşelerde köşe silmeleri görülmektedir. Kuzey cephesinde, zemin katla yer alan betonarme kolon ve kirişler üzerine oturan, ahşap dikmeli ve ahşap döşemeli balkonlu yer alır. Kuzeyde yapıya bitişik şekilde niteliksiz tek katlı ekler yapılmıştır. Yapı kapalı olup, malikine ulaşamadığından iç mekanları incelenememiştir.							KANALİZASYON
