T.C.
KÜLTÜR VE TURİZM BAKANLIĞI
ADANA KÜLTÜR VARLIKLARINI
KORUMA BÖLGE KURULU

KARAR

Adana ili, Ceyhan ilçesi, Yelibel Mahallesi, 358 nolu orman parselinde tespit edilen çeşmenin (Ç-1) tescili ve koruma alanı önerisine ilişkin; Kurulumuzun 27.06.2019 gün ve 11370 sayılı kurul kararı, Adana Vakıflar Bölge Müdürlüğünün 14.02.2019 gün ve 25270 sayılı yazısı ve eki Adana Vakıflar Bölge Müdürlüğü uzmanlarınca hazırlanan 13.02.2019 günlü rapor, Bölge Kurulu Müdürlüğünün 15.04.2019 gün ve 323517 sayılı yazısı, DSİ 6.Bölge Müdürlüğünün 03.05.2019 gün ve 289900 sayılı yazısı, Adana Büyükşehir Belediyesi İmar ve Şehircilik Daire Başkanlığının 10.06.2019 gün ve 19835 sayılı yazısı, Bölge Kurulu Müdürlüğü uzmanlarınca hazırlanmış 07.07.2020 gün ve 269168 sayılı raporu okundu, ekleri ve konunun işlem dosyası incelendi, yapılan görüşmeler sonucunda;

GENEL TANIM: SIVİL MİMARLIK ÖRNEĞİ ÇEŞME

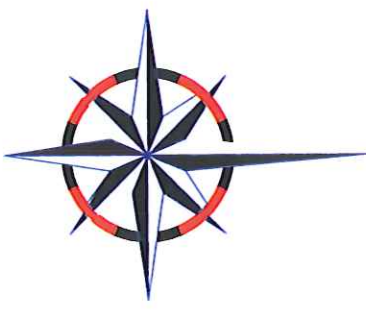
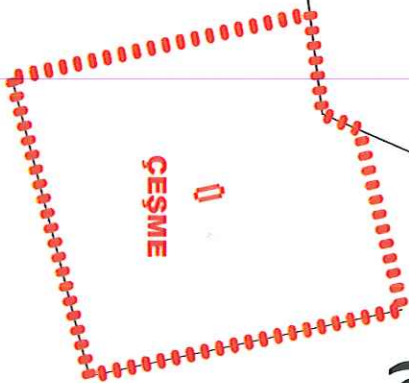
ÇEŞME 1 TESCİL HARİTASI:

Adana ili, Ceyhan ilçesi, Yelibel Mahallesi, 358 nolu orman parselinde tespit edilen çeşmenin (Ç-1) 2863 sayılı yasa kapsamında korunması gerekli taşınmaz kültür varlığı olarak tesciline, koruma grubunun "1. Grup yapı" olarak belirlenmesine, kararımız eki topografik ve kadastral haritalarda gösterilen koruma alanı sınırlarının uygun olduğuna karar verildi.

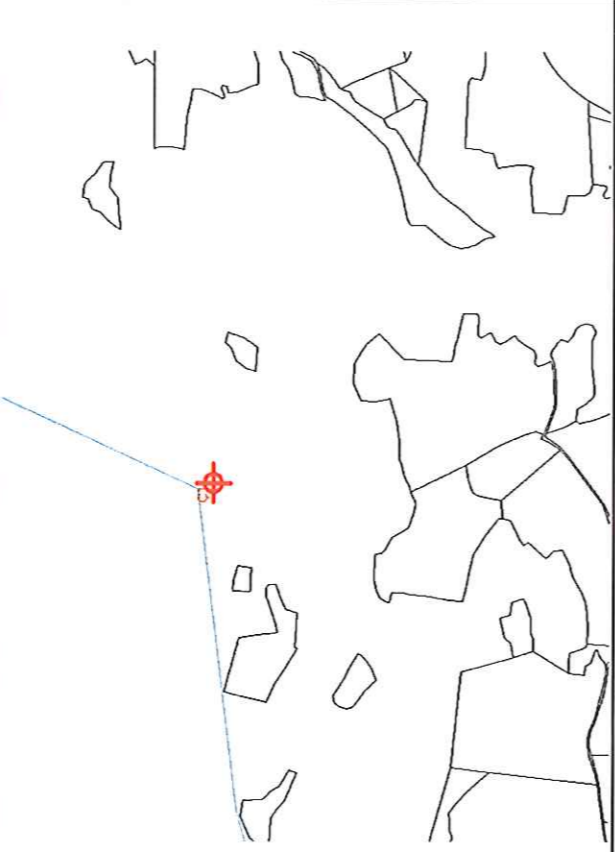
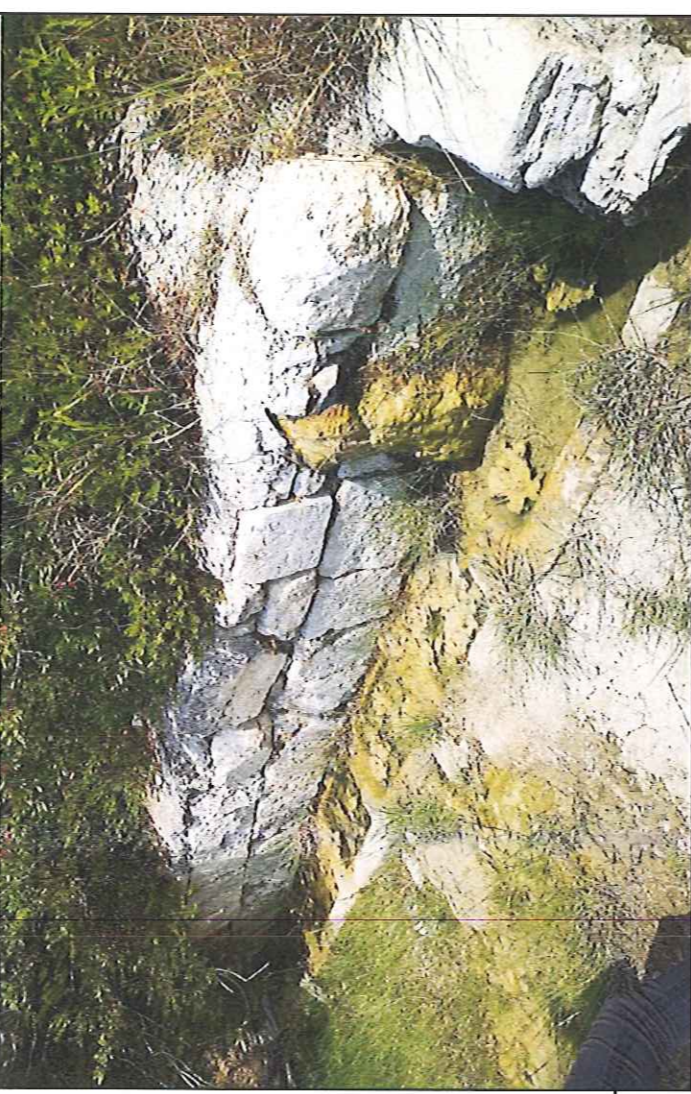
| Yerinde yapılan incelemede, çeşmenin Yelibel Mahallesinin merkezinin dışında; bulunduğu yere göre "bağımsız çeşme" niteliğinde olduğu, L plan şeması şeklinde konulanmış olup sıralı kesme taştan yapıldığı tespit edilmiştir. Sıralı taşların yer yer kaydığı, yapının oldukça deforme olduğu ve üzerine çimento esaslı beton ile müdahale edildiği görülmüştür. Çeşmenin (Ç1) uzun kenarında bulunan taşın üzerinde bir kitabenin bulunduğu ve kitabenin üzerinde yapım yılının (H) 1225 olarak yazıldığından 1810 (M) yılında yapıldığı anlaşılmaktadır. Kitabenin bulunduğu taşın bir kısmının tahrip olduğu görülmüştür. Çeşmenin (Ç1) betondan 6 bölmeli yalağı bulunmaktadır. Üzerinde herhangi bir süsleme öğesi bulunmayan yapının suyu akmamaktadır. | | | ÖNERİLEN KULLANIMI: ÇEŞME | | | | | | | |
