ÇEŞME 7 TESCİL HARİTASI:

İLİ:ADANA
İLÇESİ:CEYHAN
MAH:DURHASANDEDE
PAFTA:O 35 A2

AVRUPA KONSEYİ	DOĞAL VE KÜLTÜREL VARLIKLARI KORUMA ENVANTERİ D.K.V.E.	ANIT	ENVANTER NO:			
TÜRKİYE	KÜLTÜR VARLIKLARINI KORUMA GENEL MÜDÜRLÜĞÜ		HARİTA NO:			
İL: ADANA	İLÇESİ: CEYHAN	MAHALLE VE KÖY: DURHASANDEDE MAHALLESİ	KORUMA	ANITSAL	1	3
SOKAK VE KAPI NO: -	KADASTRO: PAFTA: - ADA: PARSEL: 299		DERECESİ	ÇEVRESEL	1	3
ADI: ÇEŞME	YAPTIRAN: Bilinmiyor	YAPAN: Bilinmiyor	MİMARİ ÇAĞI: 19.yy			
	YAPIM TARİHİ: 19. yy	KİTABE: VAR	VAKFIYE: Yok

GENEL TANIM: SIVİL MİMARLIK ÖRNEĞİ ÇEŞME

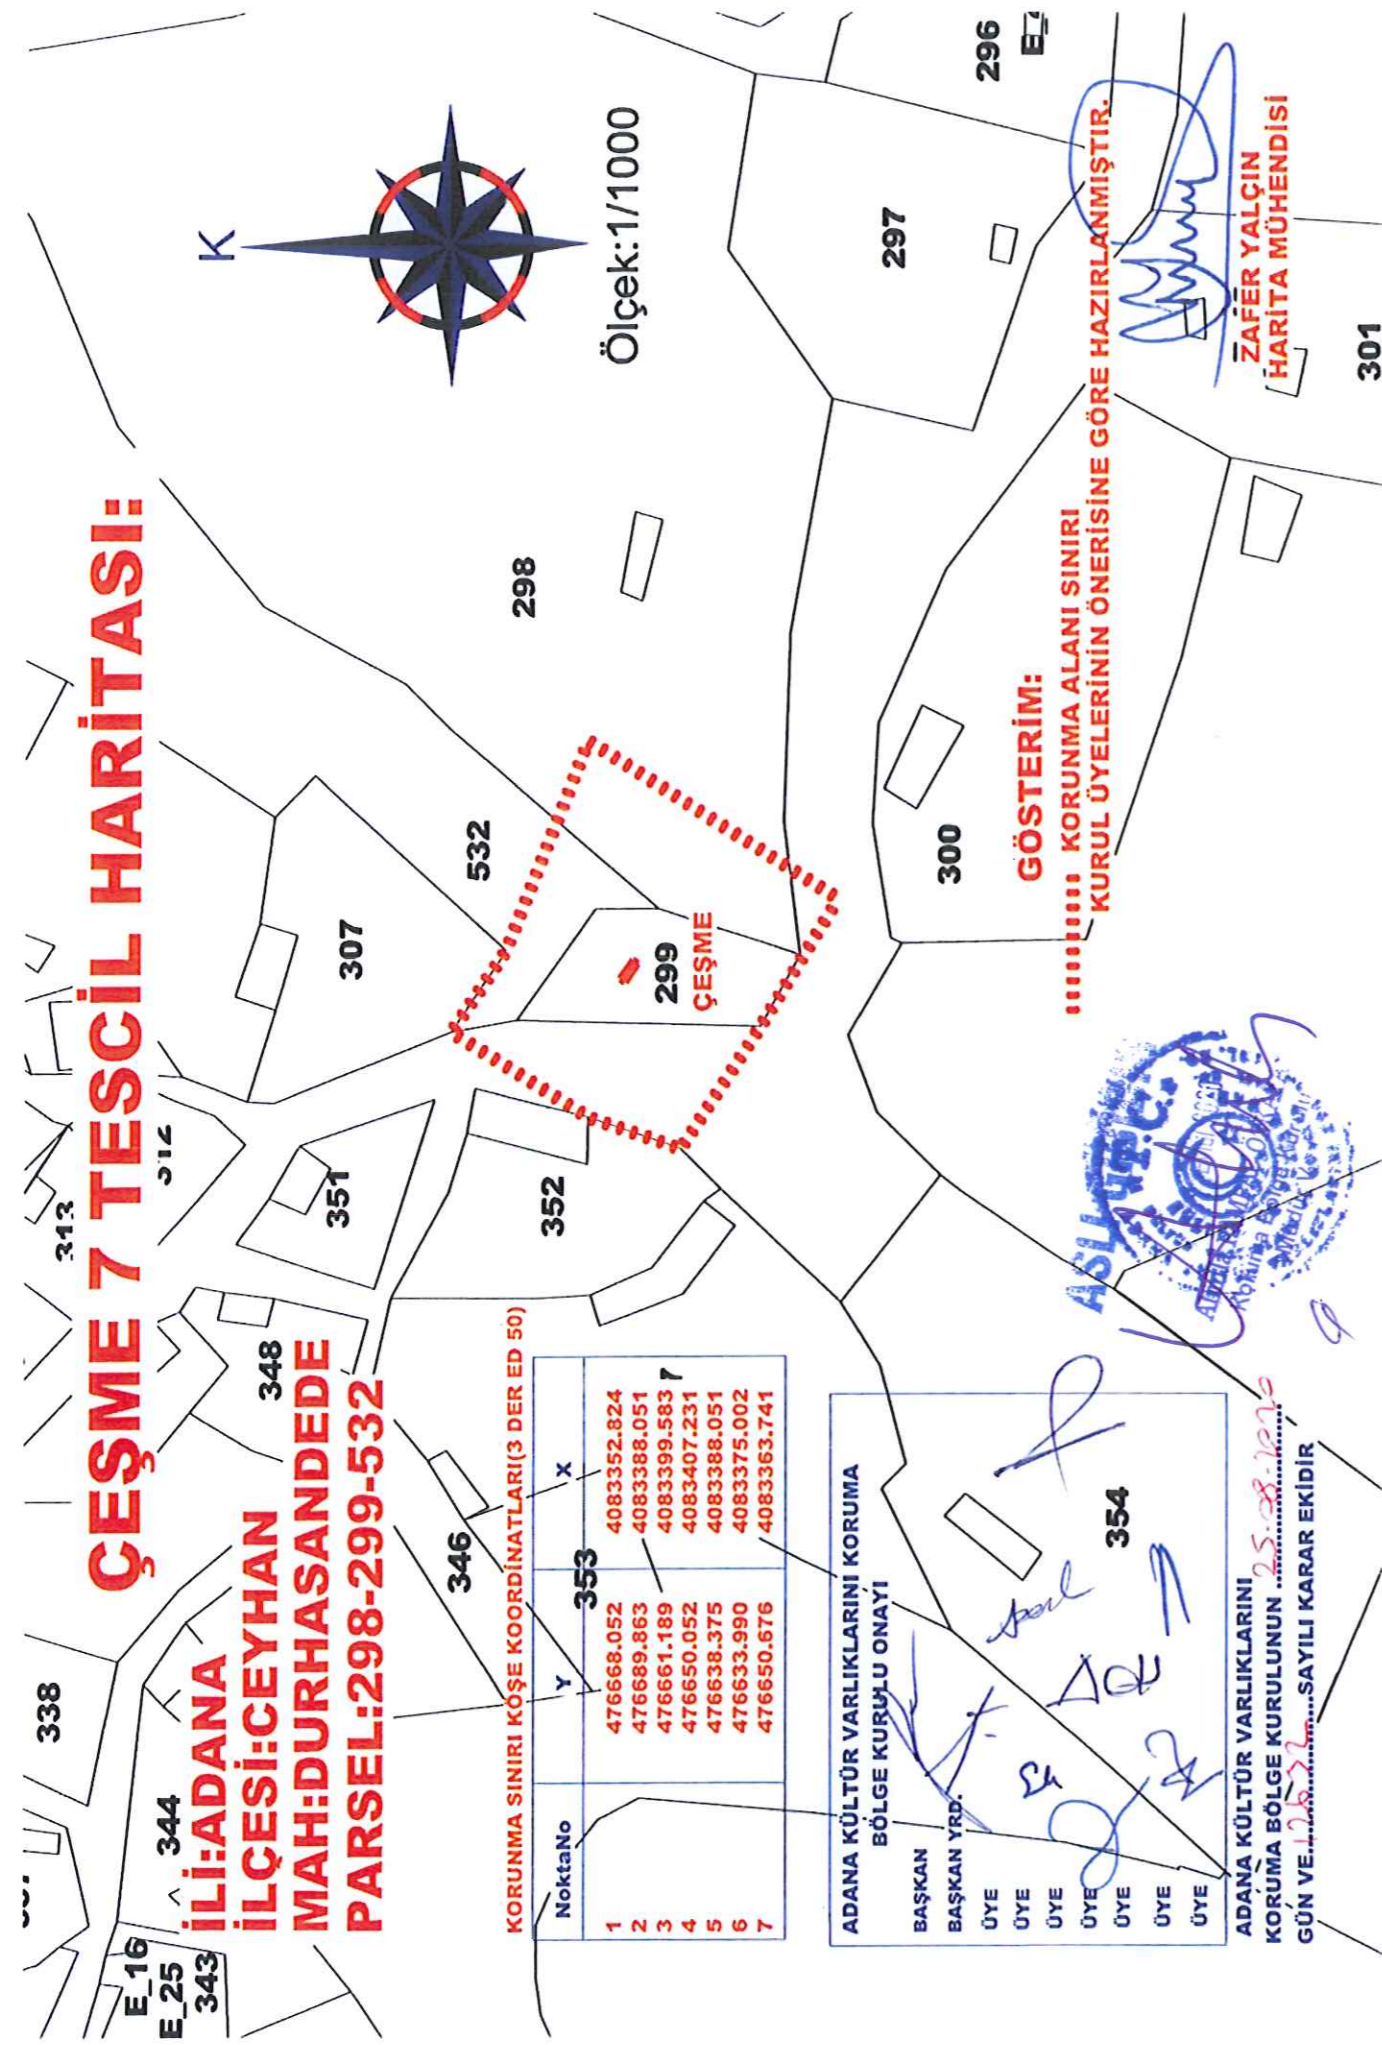
ÇEŞME 7 TESCİL HARİTASI:

İLİ:ADANA
İLÇESİ:CEYHAN
MAH:DURHASANDEDE
PARSEL:298-299-532

KORUNMA SINIRI KOŞE KOORDİNATLARI(3 DER ED 50)

NoktaNo	Y	X
1	476668.052	4083352.824
2	476689.863	4083388.051
3	476661.189	4083399.583
4	476650.052	4083407.231
5	476638.375	4083388.051
6	476633.990	4083375.002
7	476650.676	4083363.741

..... KORUNMA ALANI SINIRI
..... KURUL ÜYELERİNİN ÖNERİSİNE GÖRE HAZIRLANMIŞTIR.

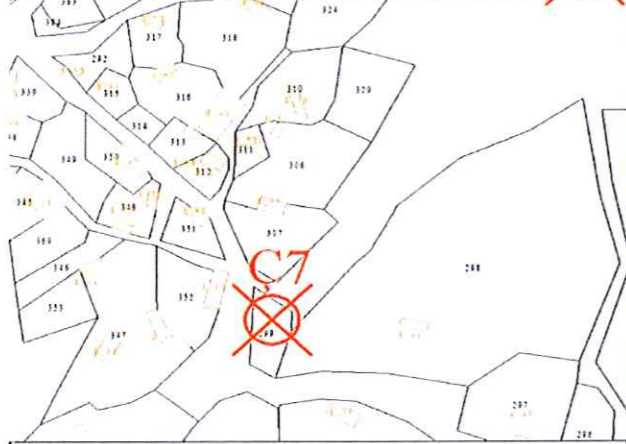
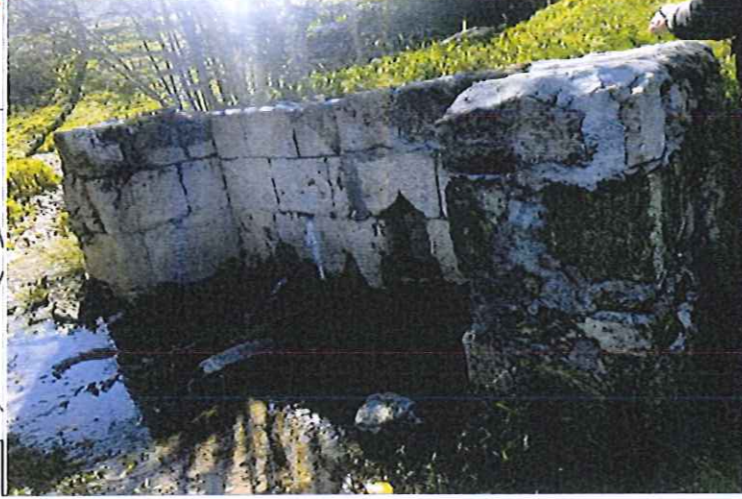
KORUMA DURUMU	A	İYİ	TAŞIYICI	A	DIŞ YAPI	A	ÜST YAPI	A	İÇ YAPI	A	SÜSLEME	A	RUTUBET	X	YOK
	X	ORTA		X		B		B		B	ELAMANLARI	B			B
	C	FENA		C		C		C		C					C

AYRINTILI TANIM
Yerinde yapılan incelemede, çeşmenin (Ç7) Durhasandede Mahallesi'nin merkezinde, bulunduğu yere göre "bağımsız çeşme" niteliğinde; yaklaşık 3.20x1.70m ölçülerinde ters U plan tipinde ve üç sıra kesme taş (yaklaşık 1.10m) yüksekliğinde olduğu tespit edilmiştir. Çeşme iç yüzeyinde sivri kemerli bir niş şeklinde düzenlenmiş olan bardaklık yer almaktadır. Bu mimari öge dışında çeşmede başka bir süsleme ögesi bulunmamaktadır. Taşların bir kısmının zaman içerisinde deforme olduğu ve sıralı taşların üzerine çimento esaslı beton siva ile müdahale edildiği görülmüştür. Çeşmenin yalağı bulunmamaktadır; bu sebeple su borusundan akan sular çeşme çevresinde birikmekte ve taş yüzeylerinde nemlenme sorunlarına neden olmaktadır. Çeşmenin (Ç7) yapılış tarihi kesin olarak bilinmemektedir. Ancak Yelibel Mahallesi'nde bulunan çeşme (Ç2) ile olan benzerliğinden hareketle yapıyı 19. Yüzyıla tarihlendirmenin yerinde olacağı düşünülmektedir.
