T.C.
KÜLTÜR VE TURİZM BAKANLIĞI
ADANA KÜLTÜR VARLIKLARINI KORUMA BÖLGE KURULU
KARAR

Mersin ili, Tarsus ilçesi, Caminur mahallesi, 3. Derece Arkeolojik Sit içinde muhtelif vakıflar, Türkiye Elektrik Kurumu, Tarsus Belediyesi ve özel mülkiyete ait hisseli tapulu, 3801 ada 1 ve 2 parsellerde Tarihi Müftü Hanına ait nitelikli beden duvarlarının bulunduğu ve tescil edilmesine ilişkin, Adana Vakıflar Bölge Müdürlüğünün 24.06.2020 gün ve E.70345 sayılı yazısı ve eki Vakıflar Bölge Müdürlüğü uzmanlarınca hazırlanan 22.06.2020 tarihli rapor, Mersin Büyükşehir Belediye Başkanlığı İmar ve Şehircilik Daire Başkanlığının 11.08.2020 gün ve E.99021 sayılı yazısı, Tarsus Belediye Başkanlığı İmar ve Şehircilik Müdürlüğünün 17.07.2020 gün ve E.18281 sayılı yazısı, Bölge Kurul Müdürlüğü uzmanınca hazırlanan 21.08.2020 gün ve 610034 sayılı raporu okundu, ekleri ve işlem dosyası incelendi, yapılan görüşmeler sonucunda;

AVRUPA KONSEYİ	DOĞAL VE KÜLTÜREL VARLIKLARI KORUMA ENVANTERİ	D.K.V.E.	ANIT			ENVANTER NO:									
TÜRKİYE	KÜLTÜR VARLIKLARINI KORUMA GENEL MÜDÜRLÜĞÜ		HARİTA NO:												
İLİ: MERSİN	İLÇESİ: TARSUS	MAHALLE: CAMİNUR	KORUMA	ANITSAL	1	2	3								
SOKAK VE KAPI NO: -	KADASTRO: PAFTA: --

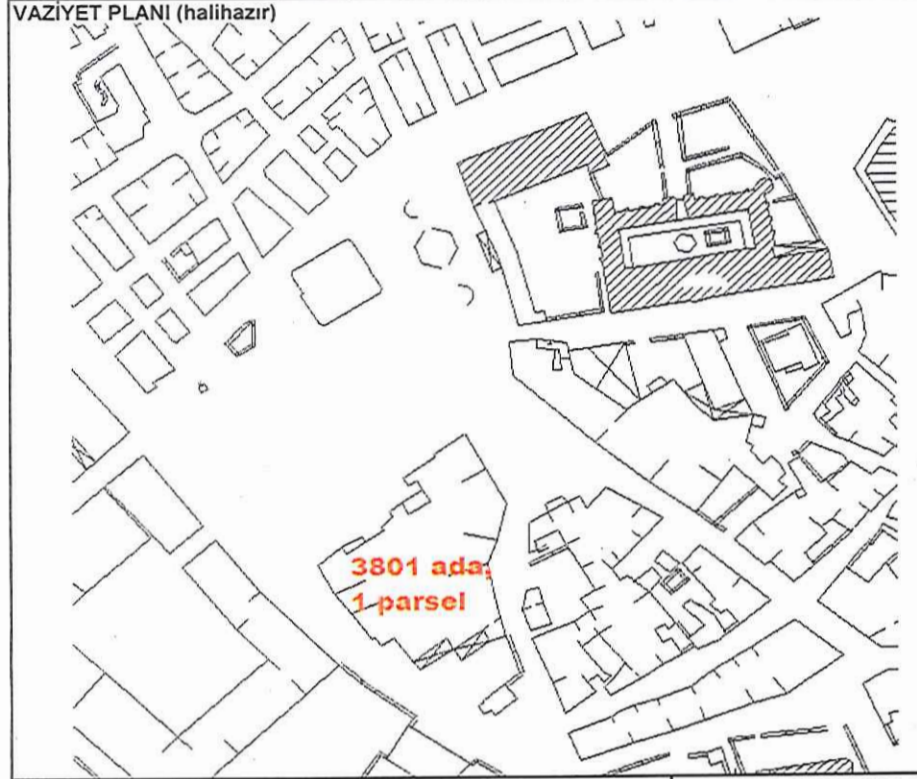
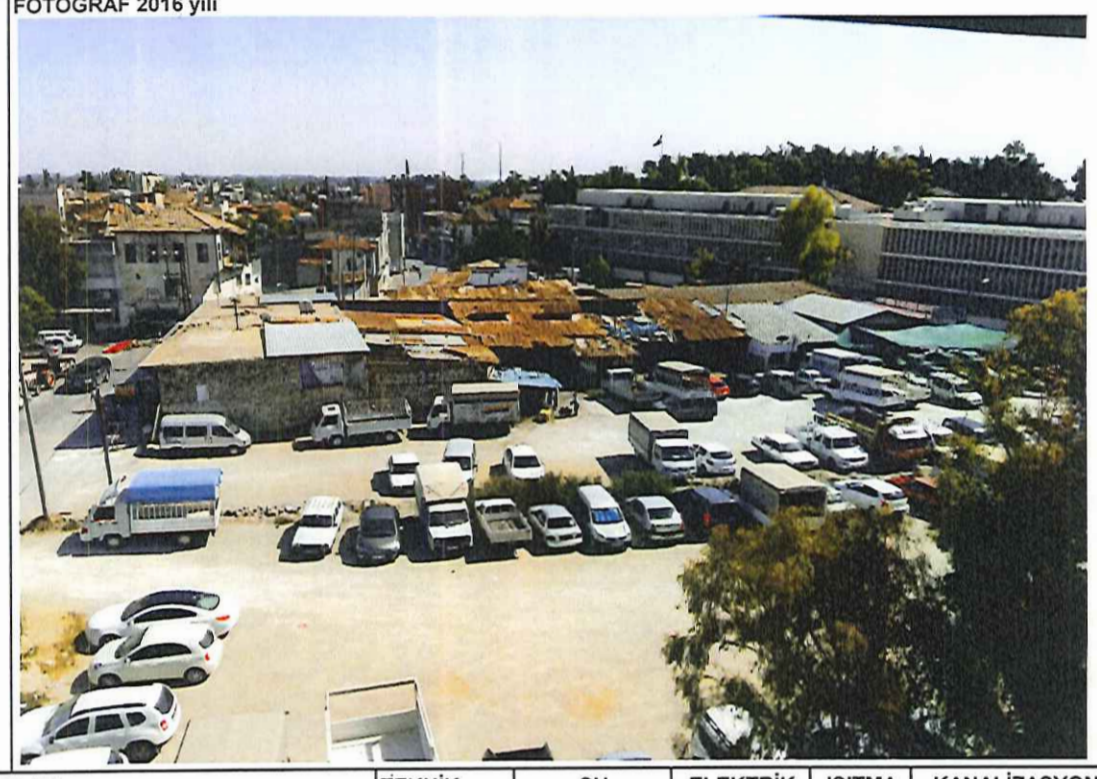
AÇIKLAMALAR
1 parsel üzerindeki yapıların yıkılmayıp ayakta kalabilen beden duvarlarının çoğu ahşap hatıllı, sıralı moloz-kaba yonu taş örülü yığma kargirdir. Sövelerde ve beden duvarlarının bazı yerlerinde kesme taş bloklar yer alır. Pencere ve kapı lentoları ahşap kirişlerle geçilmiştir. Görülen yerlerde zemin topraktır. Geri kalan beden duvarları günümüz yapı malzemeleri ile yapılmış ek betonarme karkastır. Ayakta kalan yapı kısımlarının üzeri beden duvarlarına oturan ahşap eli böğründelerle desteklenmiş ahşap oturtma çatı ve ahşap mertekler üzeri oluklu sac levhalarla kaplıdır. Yapılar harap durumdadır. Mevcut çinko kaplı ahşap taşıyıcılı çatılar çökmek üzeredir. Mevcut yapıların biran evvel onarılması gerekmektedir.

Ayakta kalan çoğu ahşap hatıllı, sıralı moloz-kaba yonu taş ve kesme taş bkloklarla örülü yığma kargir beden duvarları eski eser niteliği taşımaktadır.
