AVRUPA KONSEYİ	DOĞAL VE KÜLTÜREL VARLIKLARI KORUMA ENVANTERİ	D.K.V.K.E	A N I T	ENVANTER NO :
T Ü R K İ Y E	KÜLTÜR VE TABİAT VARLIKLARINI KORUMA GENEL MÜDÜRLÜĞÜ	HARİTA NO :		
İLİ: İZMİR	İLÇESİ :Bornova	MAHALLE - KÖY - MEVKİ :Pınarbaşı- Kemalpaşa MAH	KORUMA DERECESİ	ANITSAL
ADRESİ: Hacılarkarı	KADASTRO:	1	1	2
ADI : KÖPRÜ	YAPTIRAN :	YAPAN :	1	2
YAPIM TARİHİ: 19.YY SONU 20 YY İLK ÇEYREĞİ	KİTABE :	MİMARİ ÇAĞI :OSMANLI -CUMHURİYER DÖNEMİ	1	2
		VAKFIYE :	1	2

GENEL TANIM: Bornova ilçesi Pınarbaşı mahallesi, Hacıkırlar mahallesi Şehit Uzman Çavuş Yılmaz DEMİR Kışlası Önünde yer alan tek gözlü Taş+tuğla malzeme ile yapılmış 19.yy 20 yy.ilk çeyreğinde yapıldığı düşünülmektedir.

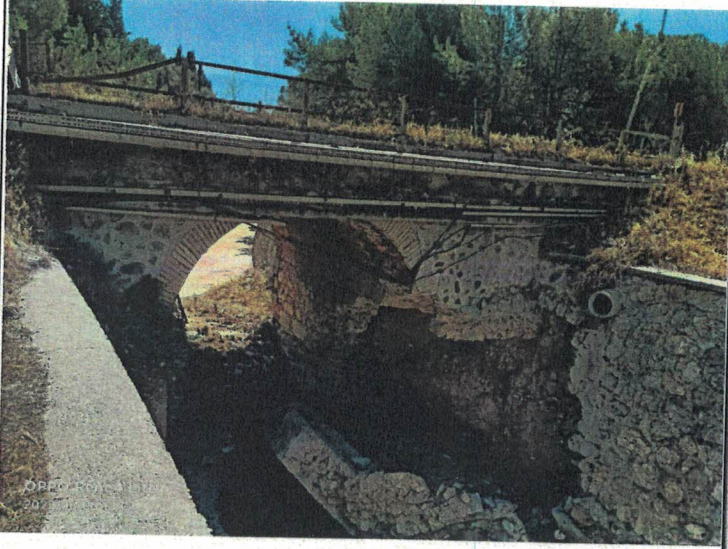
FOTOĞRAF

Bornova ilçesi Pınarbaşı mahallesi, Hacıkırlar mahallesi Şehit Uzman Çavuş Yılmaz DEMİR Kışlası Önünde yer alan tek gözlü köprü 19.yy sonu 20. Yy başı Osmanlı-Cumhuriyet Dönemi köprülerinden olduğu düşünülmektedir. Tuğla malzemeli kemer kısmı dikkati çekmektedir. Mansap kısmında taş malzemeli ayak bölümünün yıkıldığı, köprü'nün takriben 4 m genişliğinde 10 m uzunluğunda olduğu ve üzeri asfalt kaplı olduğu görülmüştür. Yoğun bir araç trafiği içerisinde yer alan köprü'nün ayak kısmında oluşan yıkımdan dolayı tehlike arz ettiği ve bu nedenle ivedilikle rölöve restitüsyon ve restorasyon projelerinin hazırlanması gerektiği düşünülmektedir.
