AVRUPA KONSEYİ	DOĞAL VE KÜLTÜREL VARLIKLARI KORUMA ENVANTERİ	D.K.V.K.E	ANIT	ENVANTER NO :		
T Ü R K İ Y E	KÜLTÜR VE TABİAT VARLIKLARINI KORUMA GENEL MÜDÜRLÜĞÜ	HARİTA NO :				
İLİ: İZMİR	İLÇESİ: Çeşme	MAHALLE - KÖY - MEVKİ : Karaköy Mah.	KORUMA DERECESESİ	ANITSAL 1 2 3		
ADRESİ: Karaköy Mahallesi, Köy içi mevkii	KADASTRO: 128 ada, 5 parsel	1				
ADI : Eski Köy Camii Kalıntısı	YAPTIRAN :-	YAPAN :-	MİMARİ ÇAĞI : Cumhuriyet Dönemi	VAKFIYE :-		
GENEL TANIM: Eski İzmir-Çeşme yolu üzerinde bulunan Karaköy Mahallesi'nde köy içi mevkii olarak adlandırılan alanda, tapunun 128 ada, 5 parselinde kayıtlı eski köy camii dikdörtgen planlı iki mekândan oluşmakta olup, moloz taş malzemenen inşa edilmiştir.						
KORUMA DURUMU	A TAŞIYICI YAPI	A DIŞ YAPI	A ÜST YAPI	A SÜSLEME	A RUTUB	A YOK
	B	B	B	B ELEMANLAR	B ET	B İZİ VAR
	C	C	C	C	C	C ÖNEMLİ
VAZİYET PLANI:			FOTOĞRAF

AVRUPA KONSEYİ	DOĞAL VE KÜLTÜREL VARLIKLARI KORUMA ENVANTERİ	D.K.V.K.E	A N I T	ENVANTER NO :
T Ü R K İ Y E	KÜLTÜR VE TABİAT VARLIKLARINI KORUMA GENEL MÜDÜRLÜĞÜ			HARİTA NO :
İLİ: İZMİR	İLÇESİ: Çeşme	MAHALLE – KÖY - MEVKİ : Karaköy Mah.	KORUMA DERECESESİ	ANITSAL 1 2 3
ADRESİ: Karaköy Mahallesi, Köy içi mevki	KADASTRO: 128 ada, 3 parsel

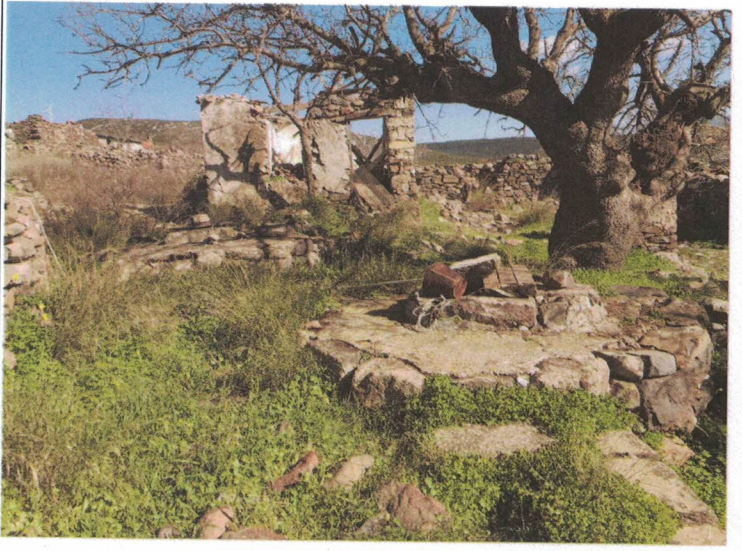
YAPILAN ONARIMLAR :-						
AYRINTILI TANITIM: Çeşme İlçesi, Karaköy Mahallesi'nde, köy içi mevkiinde yer alan, tapunun 128 ada, 5 parselinde kayıtlı eski köy camii kuzeydoğu-kuzeybatı uzantılı dikdörtgen plana sahiptir. Caminin yapım malzemesinde moloz taş kullanılmış olup, yer yer devşirme malzemeye de yer verilmiştir. Caminin üst örtüsü günümüze ulaşmamıştır. Tek minareli olarak inşa edilen camii ve minaresi günümüzde büyük ölçüde yıkılmış durumdadır. Caminin avlusunda iki adet su kuyusu bulunmaktadır. Moloz taştan inşa edilen su kuyularının ağız kısmı sıvalıdır.			Su Eic Ist Kan Kaliz asyo n zasy on			
			ORJİNAL KULLANIMI : Camii			
			BUGÜNKÜ KULLANIMI : Camii			
			ÖNERİLEN KULLANIMI : Camii			
			HAZIRLAYANLAR 21.09.2022
