T.C.
KÜLTÜR VE TURİZM BAKANLIĞI
ANTALYA KÜLTÜR VARLIKLARINI KORUMA BÖLGE KURULU
KARAR

Toplantı Tarihi ve No. : 08.02.2019/245
Karar Tarihi ve No. : 08.02.2019/8863

Antalya İli, Döşemealtı İlçesi, Dağbeli Mahallesi, Armutlu Ovası Kurutma kanalının güneyinde, Antalya Kültür Varlıklarını Koruma Bölge Kurulu Müdürlüğü uzmanlarınca yerinde yapılan incelemeler sırasında tespit edilen tapulama harici alandaki antik döneme ait sarnıcın tesciline ilişkin hazırlanan 31.01.2019 tarihli rapor okundu, ekleri ve dosyası incelendi, yapılan görüşmeler sonucunda;

AVRUPA KONSEYİ	KÜLTÜREL VARLIKLARI KORUMA ENVANTERİ K.V.K.E.		ANIT	ENVANTER No.				
TÜRKİYE	KÜLTÜR VARLIKLARI VE MÜZELER GENEL MÜDÜRLÜĞÜ			HARİTA No.				
İL: ANTALYA	İLÇE: DÖŞEMEALTI	MAHALLE VE KÖY: DAĞBELİ MAHALLESİ		KORUMA DERECESESİ	ANITSAL	1	2	3
SOKAK VE KAPI NO:		KADASTRO: PAFTA: ADA: PARSEL:			ÇEVRESEL	1	2	3
ADI: SARNIÇ	YAPTIRAN	YAPAN -		MİMARİ ÇAĞI: OSMANLI				
	YAPIM	KİTABE		VAKFIYE:

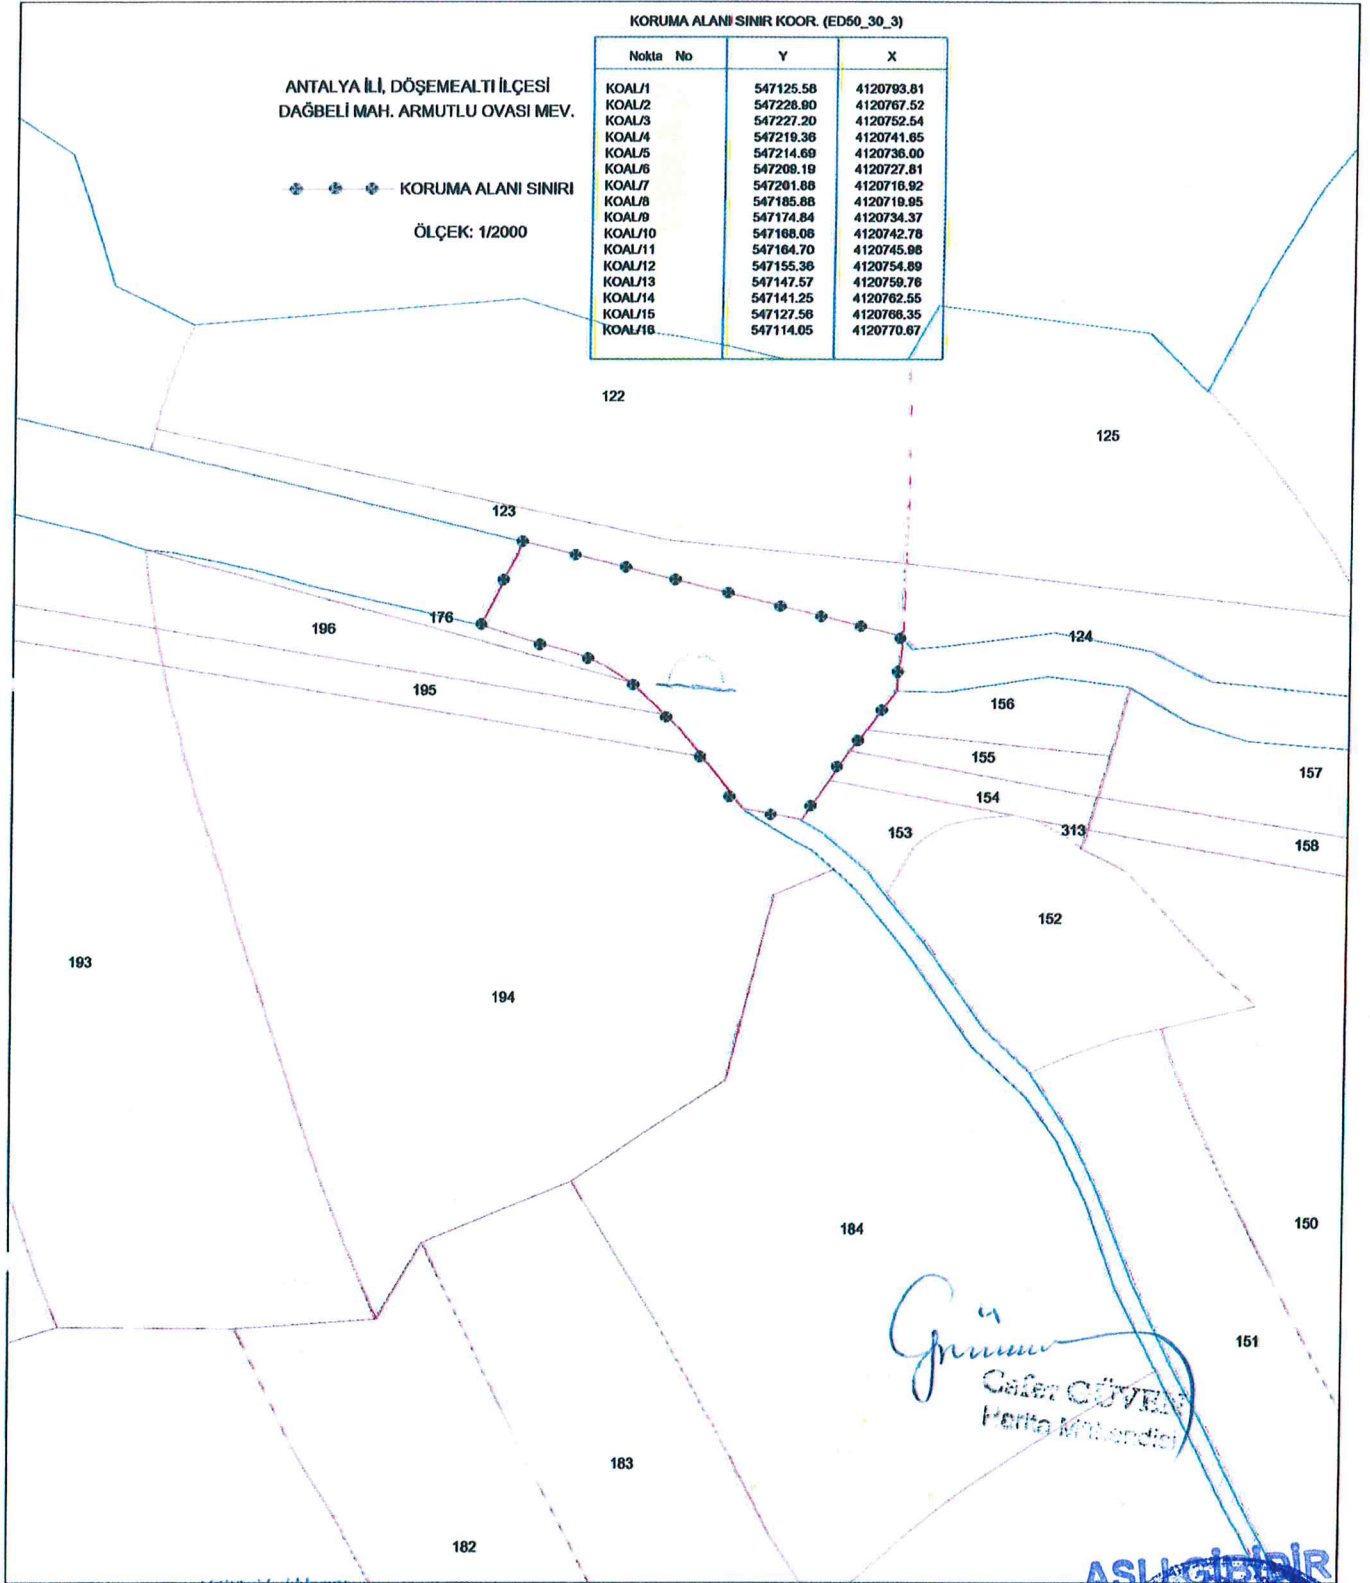
ÖLÇEK: 1/2000

KORUMA ALANI SINIR KOOR. (ED50_30_3)

ANTALYA İLİ, DÖŞEMEALTI İLÇESİ
DAĞBELİ MAH. ARMUTLU OVASI MEV.

✿✿✿ KORUMA ALANI SINIRI

Antalya İli, Döşemealtı İlçesi, Dağbeli Mahallesi, Armutlu Ovası Kurutma kanalının güneyinde, Antalya Kültür Varlıklarını Koruma Bölge Kurulu Müdürlüğü uzmanlarınca yerinde yapılan incelemeler sırasında tespit edilen tapulama harici alandaki antik döneme ait sarnıcın 2863 sayılı yasanın 3. ve 6. maddelerinde tanımlanan nitelikleri taşıdığı anlaşıldığından, aynı yasanın 7. maddesi uyarınca “Korunması Gerekli Taşınmaz Kültür Varlığı” olarak tescil edilmesine, koruma alanı sınırının kararımız eki 1/2000 ölçekli paftada gösterildiği şekilde; yapı grubunun da I. Grup yapı olarak belirlenmesine,

Koruma alanı içerisinde 2863 sayılı yasanın 8. maddesi uyarınca Kurulumuzdan izinsiz herhangi bir inşai ve fiziki uygulamada bulunulmamasına, koruma alanı sınırının plan hükümleri ile birlikte plan paftalarına işlenerek Kurulumuza iletilmesine, can ve mal güvenliğinin sağlanması amacıyla gerekli güvenlik önlemlerinin ilgili kurumlarca alınmasına karar verildi.

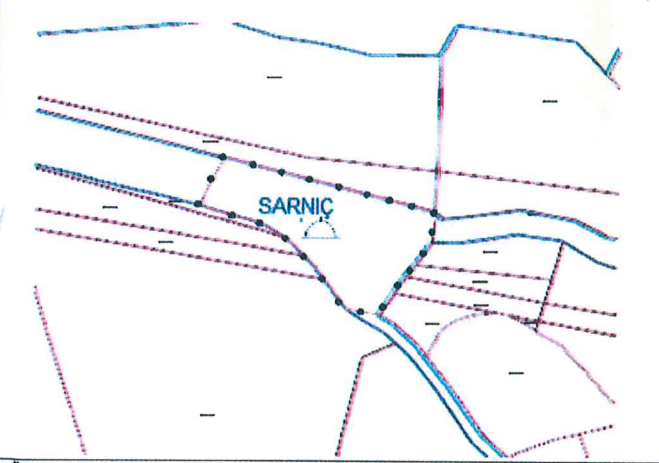
VAZİYET PLANI

GENEL TANIM: Antalya İli, Döşemealtı İlçesi, Dağbeli Mahallesi sınırlarında Armutlu Ovası Kurutma Kanalının güney yakasında yer alan dikdörtgen formulu sarnıç yapısı.

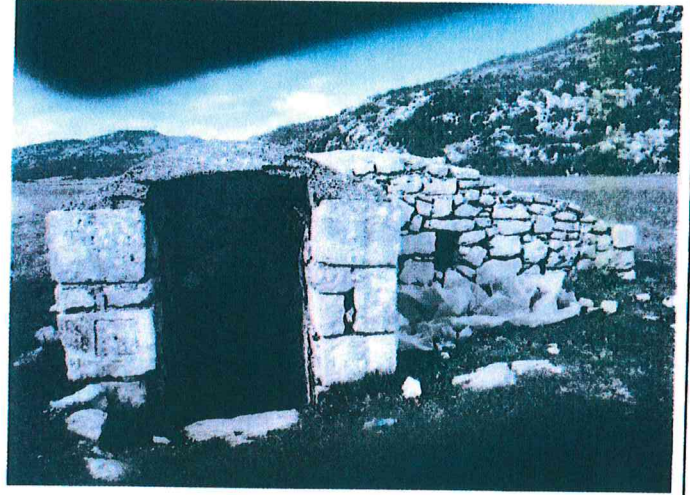
FOTOĞRAF

KORUMA DURUMU	A İYİ	TAŞIYICI	A DIŞ YAPI	A ÜST YAPI	A İÇ YAPI	A SÜSLEME ELEMENLARI	A RUTUBET	A YOK İZİ VAR ÖNEMLİ
	B ORTA		B	B	B	B	B	B
	C FENA		C	C	C	C	C	C

YAPILAN ONARIMLAR Derz, siva onarımı

AYRINTILI TANIM: Döşemealtı İlçesi, Dağbeli Mahallesi sınırlarında yer alan sarnıcın kısmen beden duvarları ve giriş kapısı dolgu toprağın da yer almakta olup, mevcut haliyle eğimli tarım arazilerinin arasında bulunmaktadır. Dikdörtgen formudur, kemerli giriş kapısı ekseninde yer alan ön duvarları düzgün kesme yöresel taşlarla örülmüş, beşik tonoz örtüye sahiptir. Sarnıcın iç duvar sıvaları kısmen korunmuştur. Üst örtüsü ve sarnıca iniş merdivenleri betonla sıvandığından bu bölümde özgün duvarları görülmez. Yakınında dikdörtgen formulu bir yalak mevcuttur.
