T.C.
KÜLTÜR ve TURİZM BAKANLIĞI
BALIKESİR KÜLTÜR VARLIKLARINI KORUMA BÖLGE KURULU
KARAR

Toplantı Tarihi ve No : 28.02.2023-264
Karar Tarihi ve No : 28.02.2023-4839

Balıkesir İli, Ayvalık ilçesi, Sakarya Mahallesi, Kentsel Sit Alanında, Koruma Amaçlı İmar Planı onaylı, özel mülkiyete ait, 212 ada, 4 parseldeki yapının 2863 sayılı yasa kapsamında korunması gerekli taşınmaz kültür varlığı olarak tescil edilmesi istemine ilişkin;

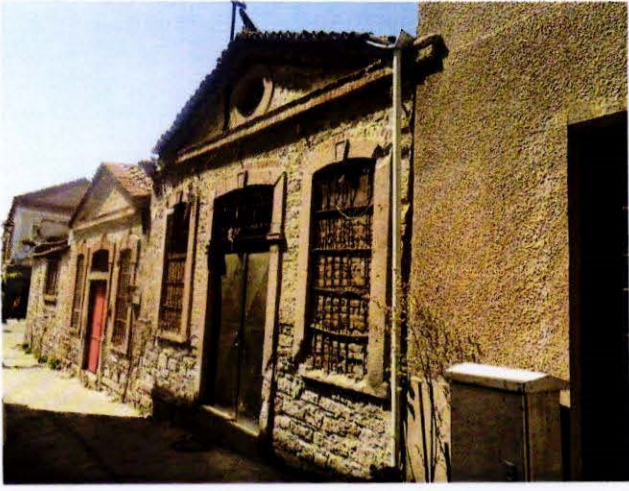
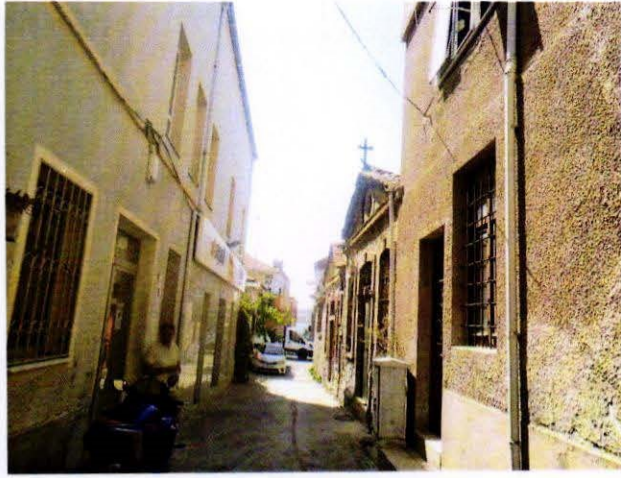
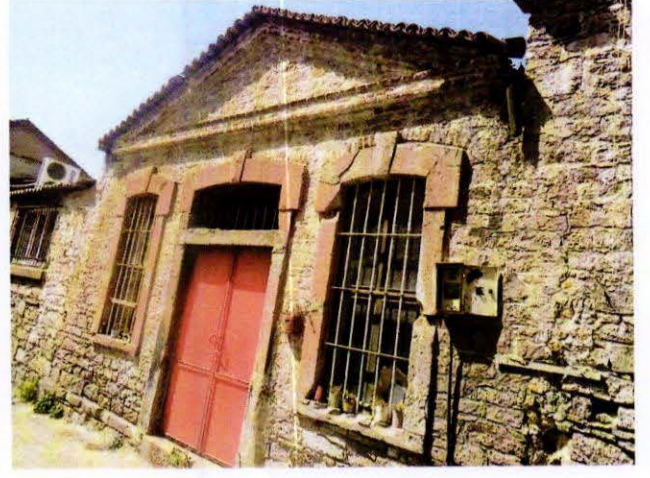
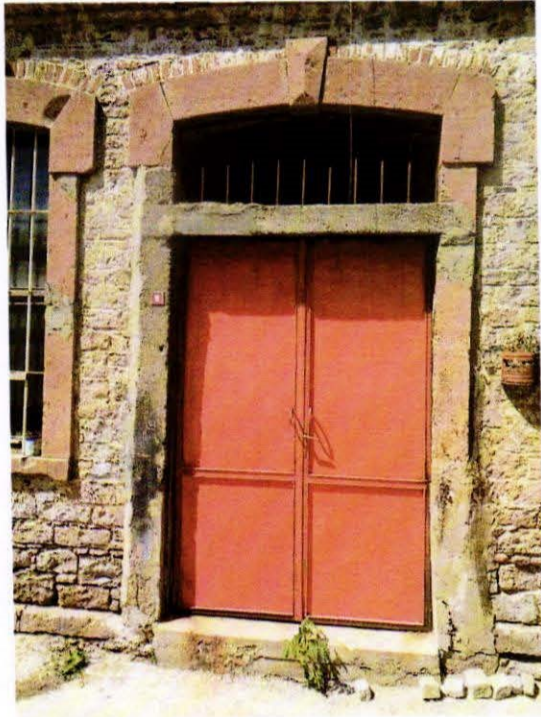
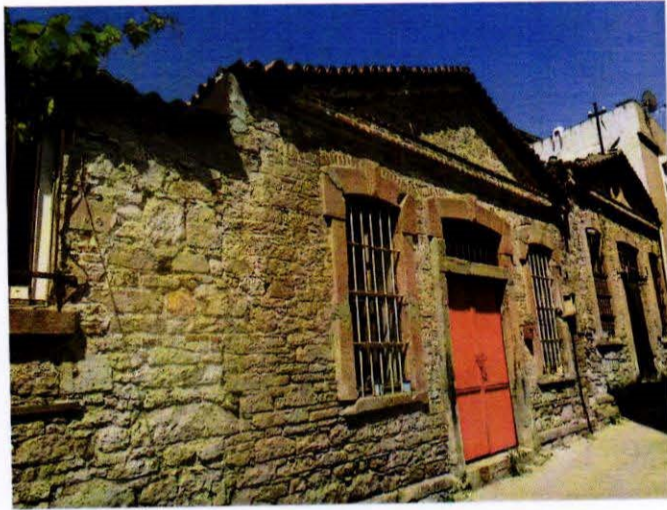
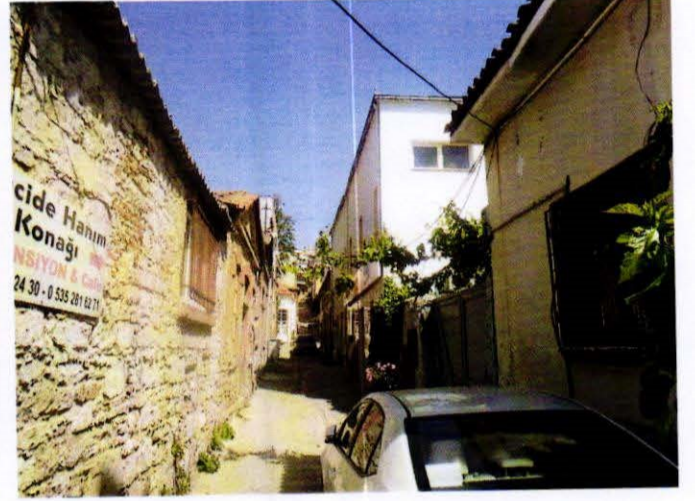
YAPILAN ONARIMLAR:												
<p>AYRINTILI TANITIM: Yapı; tek katlı, kuzey-güney doğrultusunda dikdörtgen planlı, moloz taş-kesme taş-yığma tuğla duvar örgülü, dar saçaklı, üçgen alınlıklı, beşik çatılı, çatısı alaturka kiremit kaplıdır. Yapının girişi güney cepheden, basık kemerli, sarımsak taşı söveli, çift kanatlı demir bir kapıdan sağlanmaktadır. Giriş kapısının doğusu ve batısında; dikdörtgen formlu, basık kemerli, sarımsak taşı söveli, demir korkuluklu, birer pencere bulunmaktadır. Doğu ve batı cephelerden bitişik nizamlıdır. Taşınmazın içine girilemediğinden içi hakkında bilgi edinilememiştir. Günümüzde kullanılmamakta olup genel anlamda iyi durumdadır.</p>				TEKNİK BİLGİLER Su Elektr Isıtma Kanalı Zasyon			ORJİNAL KULLANIM Ticaretane BUGÜNKÜ KULLANIMI Ticaretane ÖNERİLEN KULLANIMI Ticaretane HAZIRLAYANLAR 01.02.2023 Mahmut AYGAT: Uzman Ayşenur KAÇAR DEMİRBAŞ: Mimar					
				Kontrol Eden: ... / 02 / 2023			 Salih ÇAKAN MÜDÜR V.
