**T.C.**  
**KÜLTÜR VE TURİZM BAKANLIĞI**  
**Erzurum Kültür Varlıklarını Koruma Bölge Kurulu**

**KARAR**

**Toplantı Tarihi ve No : 28.02.2023-290**  
**Karar Tarihi ve No : 28.02.2023-5729**

İLİ: <b>TUNCELİ</b>	İLÇESİ: <b>MERKEZ</b>	MAHALLE VE KÖY: <b>GÜLEÇ ve SİNAN KÖYÜ</b>	KORUMA DERECESİ	ANITSAL	1	2	3
SOKAK VE KAPI NO: -	KADASTRO PAFTA ; ADA : 101/115, PARSEL:1/1			ÇEVRESEL	1	2	3
ADI: <b>KÖPRÜ</b>	YAPTIRAN: -	YAPAN: -	MİMARİ ÇAĞI:				
KALINTISI	YAPIM TARİHİ: -	KITABE: -	VAKFIYE:

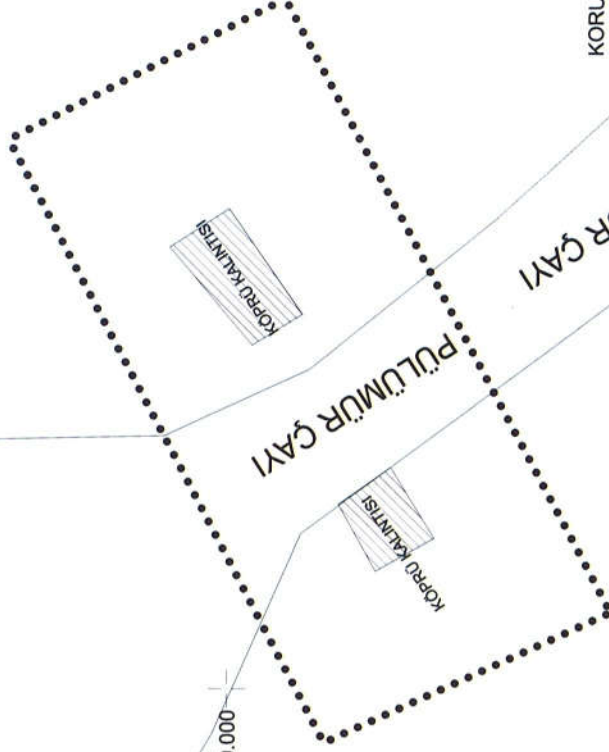
DURUM HARİTASI

Nokta No	Y	X
1	554472.739	4332329.114
2	554491.383	4332292.604
3	554410.222	4332249.259
4	554392.905	4332287.092
5	554433.504	4332308.462

TESCİLLİ KÖPRÜ KALINTISI  
KORUNMA ALANI SINIRI

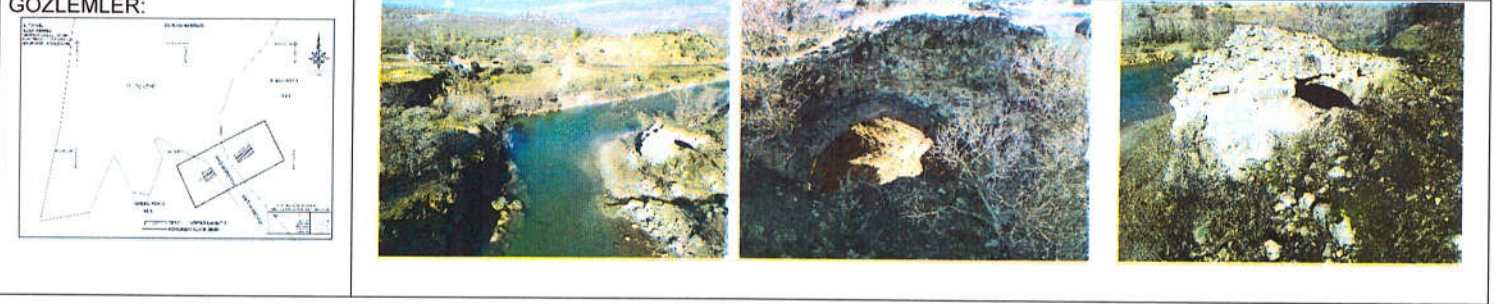
GENEL TANIM: Tunceli İli, Merkez İlçesi, Güleç ve Sinan Köyünde yer almaktadır.															
KORUMA DURUMU	A	İYİ	TAŞIYICI	A	DIŞ YAPI	A	ÜST YAPI	A	İÇ YAPI	A	SÜSLEME ELEMENLARI	A	RUTUBET	A	YOK İZİ VAR ÖNEMLİ
	X	ORTA		X		X		X		X		X		X	
	B	FENA		B		B		B		B		B		B	
	C			C		C		C		C		C		C

**AYRINTILI TANIM:** Tunceli İli, Merkez İlçesi, Güleç Köyü, 101 ada, 1 parsel ve Sinan Köyü, 115 ada, 1 parselde bulunan köprü kuzey doğu-güney batı istikametinde Pülümür Çayının Yatağının yapısına göre konumlandırılmıştır. Köprünün kuzey doğu yönünde kara ile bağlantıyı sağlayan tek gözü ayaktaadır. Ayakta kalan bu göz sivri kemerli olup kemer alınlığında, tempan kısmında ve ayak kısımlarında kesme taş malzeme diğer kısımlarda ise moloz taş malzemenin kullanıldığı gözlemlenmiştir. Köprünün ayakta kalabilen bu kısmı yaklaşık olarak 6 m genişliğinde, 8 m uzunluğunda ve 4,5 m yüksekliğinde olup köprünün kemer açıklığı su seviyesinden kilit taşına kadar yaklaşık m yüksekliğindedir. Köprünün güney batı yönünde de kalıntılar mevcuttur ancak Pülümür çayının içerisinde herhangi bir köprü kalıntısı gözlemlenememiştir. Köprünün üzerinde herhangi bir kitabe rastlanmamıştır.
