T.C.
KÜLTÜR VE TURİZM BAKANLIĞI
ADANA KÜLTÜR VARLIKLARINI KORUMA BÖLGE KURULU

KARAR

Mersin ili, Erdemli ilçesi, Kumkuyu-Akdeniz Mahallesinde bulunan mülkiyeti hazineye ait olan 163 ada 285 parsel ve özel mülkiyete ait 163 ada 115, 116 ve 286 parselde tespit edilen kültür varlıklarının 3. derece arkeolojik sit alanı olarak ayrıca 163 ada 285 parsel bulunan işlik ve sarnıcın taşınmaz kültür varlığı olarak tescil edilmesine ilişkin; Mersin İl Kültür ve Turizm Müdürlüğü'nün 23.09.2022 gün ve 2947329 sayılı yazısı, Adana Koruma Kurulu Müdürlüğü'nün 20.10.2022 tarih ve 30446803 sayılı kurum görüşü isteme yazısı, Mersin Çevre, Şehircilik ve İklim Değişikliği İl Müdürlüğü'nün 4848636 sayılı, DSİ 6. Bölge Müdürlüğü'nün 2853125 sayılı, Maden ve Petrol İşleri Genel Müdürlüğü'nün 01.11.2022 gün ve 2022415191 sayılı, Enerji Tabii Kaynaklar Bakanlığı Strateji Geliştirme Başkanlığı'nın 157299 sayılı, Mersin Büyükşehir Belediye Başkanlığı İmar ve Şehircilik Dairesi Başkanlığı'nın 25.11.2022 gün ve 448965 sayılı görüş yazıları, Adana Koruma Bölge Kurulu Müdürlüğü uzmanlarınca hazırlanan 01.11.2022 tarih ve 1691350 sayılı yerinde inceleme raporu okundu, ekleri ve işlem dosyası incelendi, yapılan g

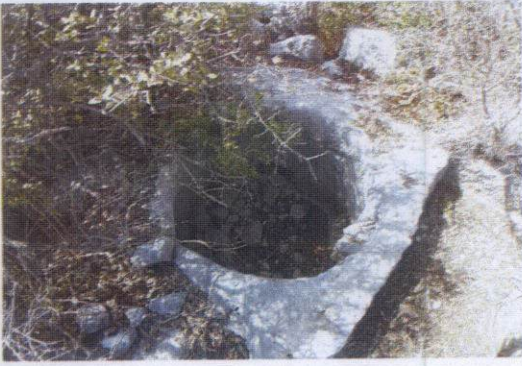
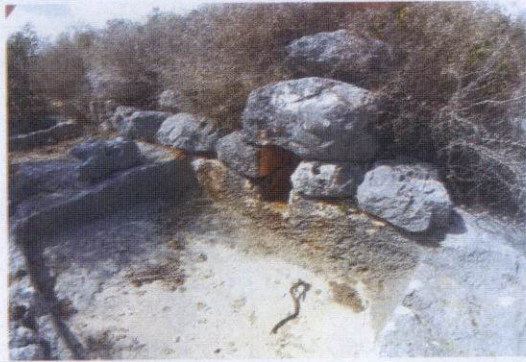
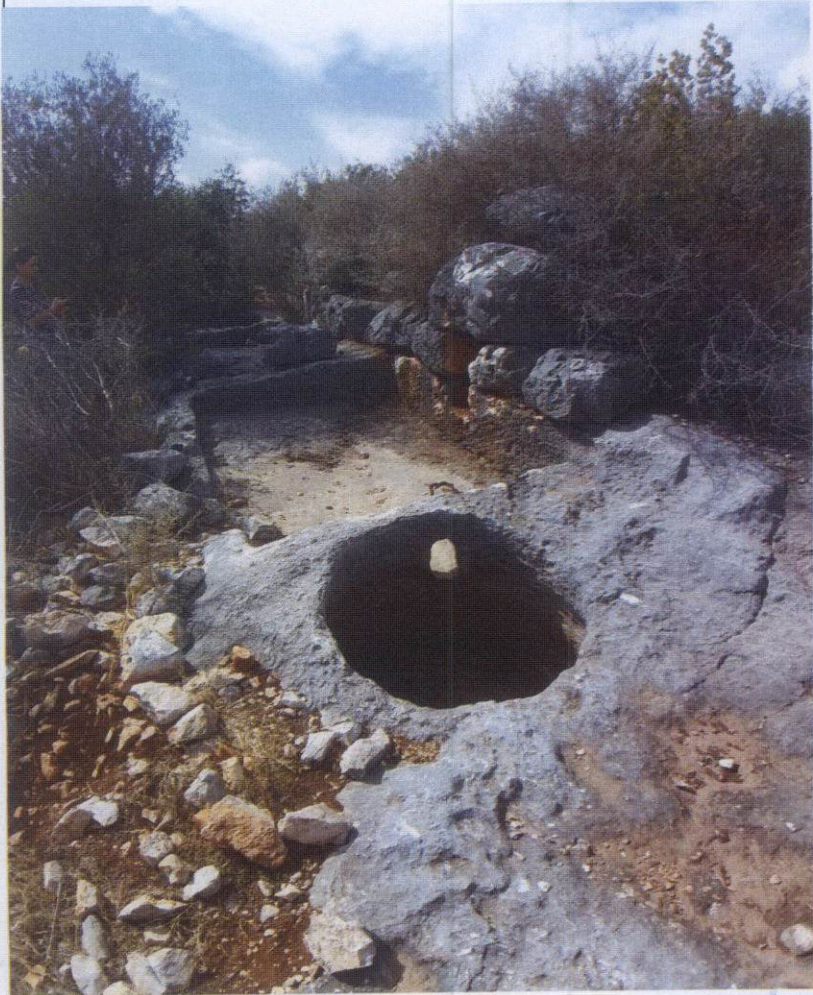
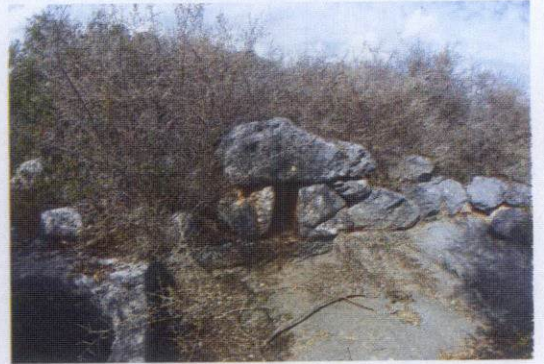
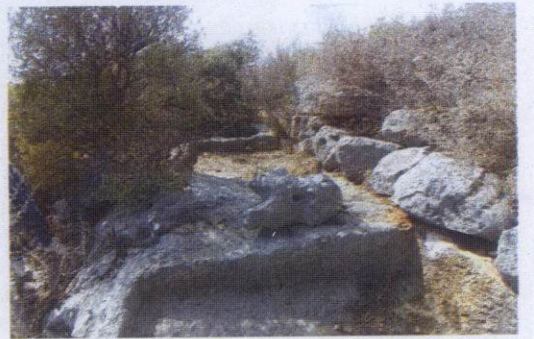
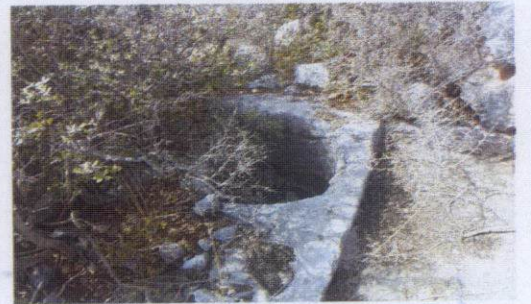
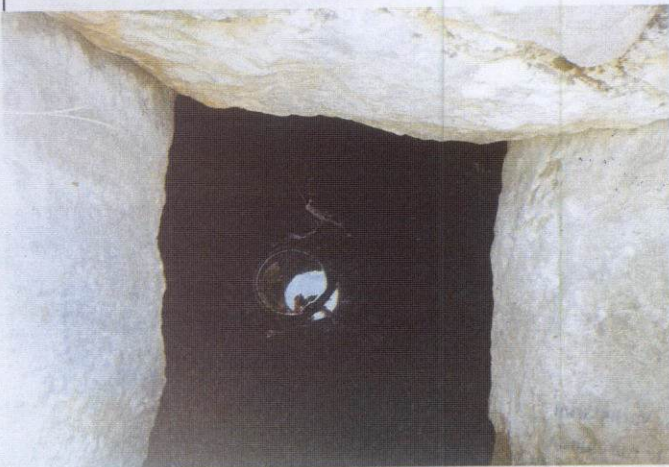
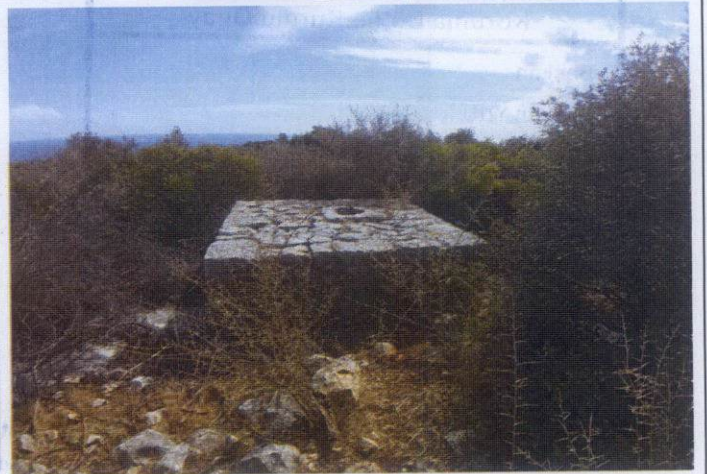
AVRUPA KONSEYİ		DOĞAL VE KÜLTÜREL VARLIKLARI KORUMA ENVANTERİ (D.K.V.K.E.)				ANIT		Envanter No:					
T Ü R K İ Y E		KÜLTÜR VARLIKLARI VE MÜZELER GENEL MÜDÜRLÜĞÜ						Harita No:					
İLİ:	MERSİN	İLCE:	ERDEMLİ	MAHALLE / MEVKİİ:	Kumkuyu-Akdeniz		YAPIL GRUBU						
SOKAK / NO:		PAFTA:		ADA:	163	PARSEL:	285	KORUMA DERECE:	1				
ADI:	İşlikler ve sarnıç	YAPTIRAN:		YAPAN:		MİMARİ ÇAĞI:							
		YAPIM TARİHİ:		KİTABE:		VAKFIYE:							
GENEL TANIM:	Kalker kayaç zemin kullanılarak oluşturulmuş işlikler ve üstü taş örgülü sarnıç.												
KORUMA DURUMU:	İYİ		x		x				YOK				
	x ORTA	TAŞIYICI YAPI						RUTUBET	İZİ VAR				
	KÖTÜ			DIŞ YAPI	ÜST YAPI	İÇ YAPI	SÜSLEME ELEMANI		ÖNEMLİ				
FOTOĞRAF:													
<p>İŞLİK PLAN</p>				<p>SARNIÇ PLAN</p>									
GÖZLEMLER:	Nispeten korunmuş örneklerdir.												
BUGÜNKÜ SAHİBİ:	Maliye Hazinesi			BAKIMDAN SORUMLU OLAN:									
YAPILAN ONARIMLAR:													
AYRINTILI TANIM:	<p>Sarnıç ve işlikler çok yoğun makilik bitki örtüsü arasında yer almaktadırlar. 267X267 cm ebatlarında, 70cm yüksekliğindeki sarnıcın köşeleri ve kenarlarında düzgün, üst kısmında kaba yonu taş örgülü ve kireç harçlıdır. Sarnıcın su alma deliği güney doğu köşesine yakın bir noktada konumlandırılmış olup kare şeklinde oluşturulmuş çerçevenin içinde 1m çapında dairesel ağız bulunmaktadır. Alanın kayaç yapısına bakıldığında sarnıcın ana gövdesinin kaya oygu anlaşılmaktadır. Bu sarnıç yapısını hemen üst kısmında kayaya oyulmuş ve birbirine bitişik ezme tekneleri ile önlerinde dairesel toplama havuzları olan iki işlik yer almaktadır. Ezme teknelerinden birinin uzunluğu 235 diğeri ise 240 cm dir. 100cm çapındaki dairesel toplama hazneleri yaklaşık 110 cm derinliğindedir. Her iki ezme teknesinin orta noktasında büyük blok taşlar arasında pres kolu boşluğu izlenebilmektedir. Ezme teknesinden hazneye yine taş oygu oluk yapılmıştır. Pres kolunun olduğu bölümünde büyük blok taşlardan oluşmuş bir sıra duvar görülmektedir. Bölgede çok sık örneklerinden gördüğümüz tarım ürünü işlenen ve villa rustika olarak adlandırılan bir arkeolojik yerleşmenin günümüze ulaşan parçaları oldukları düşünülmektedir. Bu alanda üretilen zeytin yağı veya şarap antik yollarla yaklaşık 1600m doğusunda olan Akkale ören yerindeki limanlara iletilerek ticaretlerinin yapıldığı olasıdır.</p>

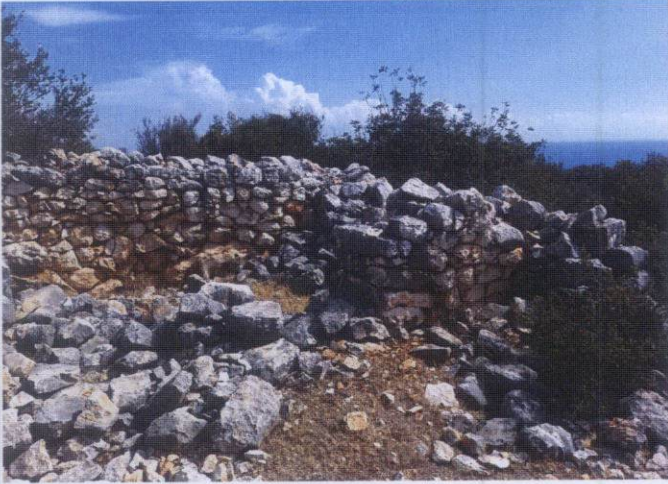
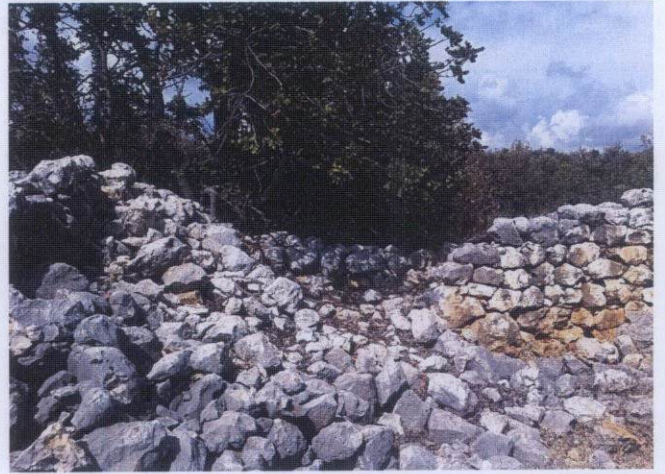
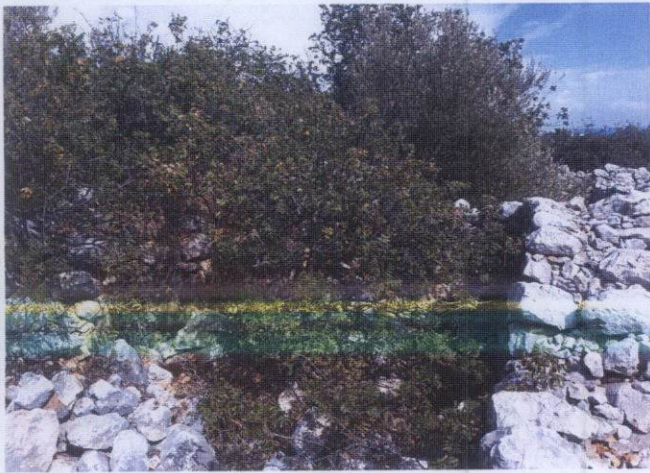
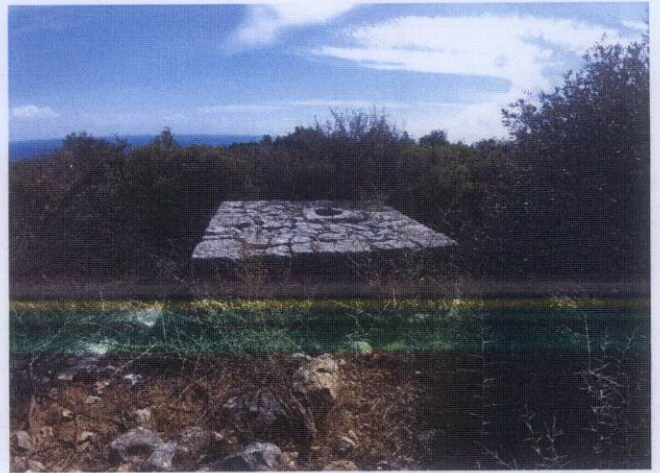
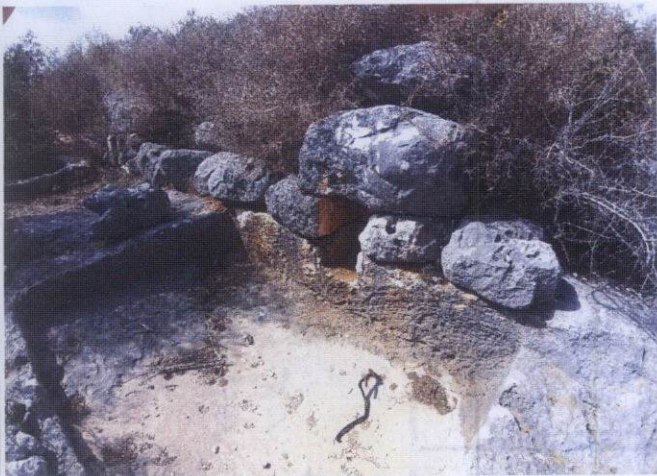
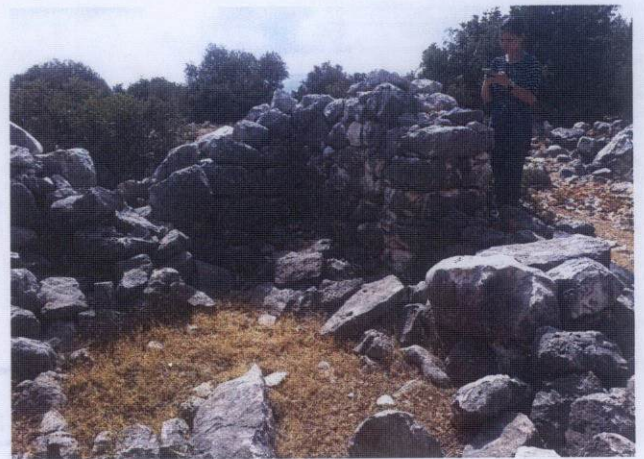
HARİTALAR, FOTOĞRAFLAR

AVRUPA KONSEYİ	DOĞAL VE KÜLTÜREL VARLIKLARI KORUMA ENVANTERİ	D.K.V.K.E.	SİT	HARİTA NO:
TÜRKİYE	KÜLTÜR VARLIKLARI VE MÜZELER GENEL MÜDÜRLÜĞÜ			
İLİ: MERSİN	İLÇESİ: ERDEMLİ	MAHALLE KÖY VEYA MEVKİL: Kumkuyu-Akdeniz	KADASTRO:	PAFTA: ADA: 163 PARSEL: 285-286-115-116
ADI: ARKEOLOJİK ALAN				
<p>GENEL TANIM:163 ada 285, 286, 115 ve 116 parseller birbiriyle komşudur. Bölge çok yoğun makilik bitki örtüsü ve görece yükseltiyi sahip bir alandır. 285 parselin hemen güney ucunda dikdörtgen planlı kuzeydoğu güney batı doğrultulu uzun kenarı yaklaşık 470m uzunluğunda, 1m kalınlığında bir mekan oluşturulmuştur. Giriş kısmının yer aldığı güney tarafı büyük ölçüde yıkılmıştır. Yapı moloz taşlardan bazı noktalarda zemindeki kayalar kullanılarak oluşturulmuştur. Herhangi bir harç malzemesi bağlayıcı olarak kullanılmamış toprak ve moloz taş üst üste konularak yığılmıştır. Bu yapıdan 120m hafif kuzey doğu yönünde ilerlendiğinde aynı nitelikte duvar örgüsüne sahip yine harçsız ancak birbirine bitişik şekilde birden fazla mekana sahip bir yapı grubu daha karşımıza çıkmaktadır. Bu yapıların yaklaşık 50m kuzey batısında 267X267 cm batlarında bir sarnıç ve bu sarnıç yapısının hemen üst kısmında kayaya oyulmuş ve birbirine bitişik ezme tekneleri ile önlerinde dairesel toplama havuzları olan iki işlik yer almaktadır. Sarnıç ve işliğin ayrıca kültür varlığı olarak tescilli önerilmiştir. Alanda yapılan yüzey incelemesi sonucunda elde edilen veriler birlikte değerlendirildiğinde bölgede çok sayıda örneğini gördüğümüz tanım ürünü üretim merkezlerinden biri ile karşılaşıldığı düşünülmektedir. Yüzeyle tespiti yaptığımız moloz taş örgümlü harçsız yapı gruplarının bu antik dönem çiftlik işletmelerine ait yapı taşlarının süreç içinde bölgenin güncel ekonomik girdilerinden olan küçükbaş hayvanlara barınak yapmak için kullanıldığı düşünülmektedir.</p>

ŞİMDİKİ TEHLİKELER	Doğal faktörler.			
ŞİMDİKİ DURUM	: Alanda yoğun çalılık bitki örtüsü bulunmaktadır.			
SİT POTANSİYELİ	: 3. derece Arkeolojik Sit Alanı		KORUMA DERECESESİ: 3.Derece Arkeolojik Sit Alanı	
ŞİMDİKİ KORUMA	: Korumasız		HAZIRLAYANLAR: Münevver Evren KAYA Arkeolog Güneş TÜRKMEN Mimar Zehra TATIL Mimar Rumeysa ÇETİN Harita Mühendisi	
ÖNERİLEN KORUMA	: 3. derece arkeolojik sit alanı olarak tescil edilerek temizlik çalışmaları yapılması.		KONTROL EDEN: Almıla PAMPAL Koruma Bölge Kurulu Müdürü	
YAYIN DİZİSİ				
GÖZLEMLER	: Sit alanı içindeki yapıların altında temel seviyesinde izler ve yoğun makilik içinde tarımsal üretime yönelik başkaca veriler olabileceği düşünülerek alan 3. Derece arkeolojik sit alanı olarak önerilmiştir.		REVİZYON

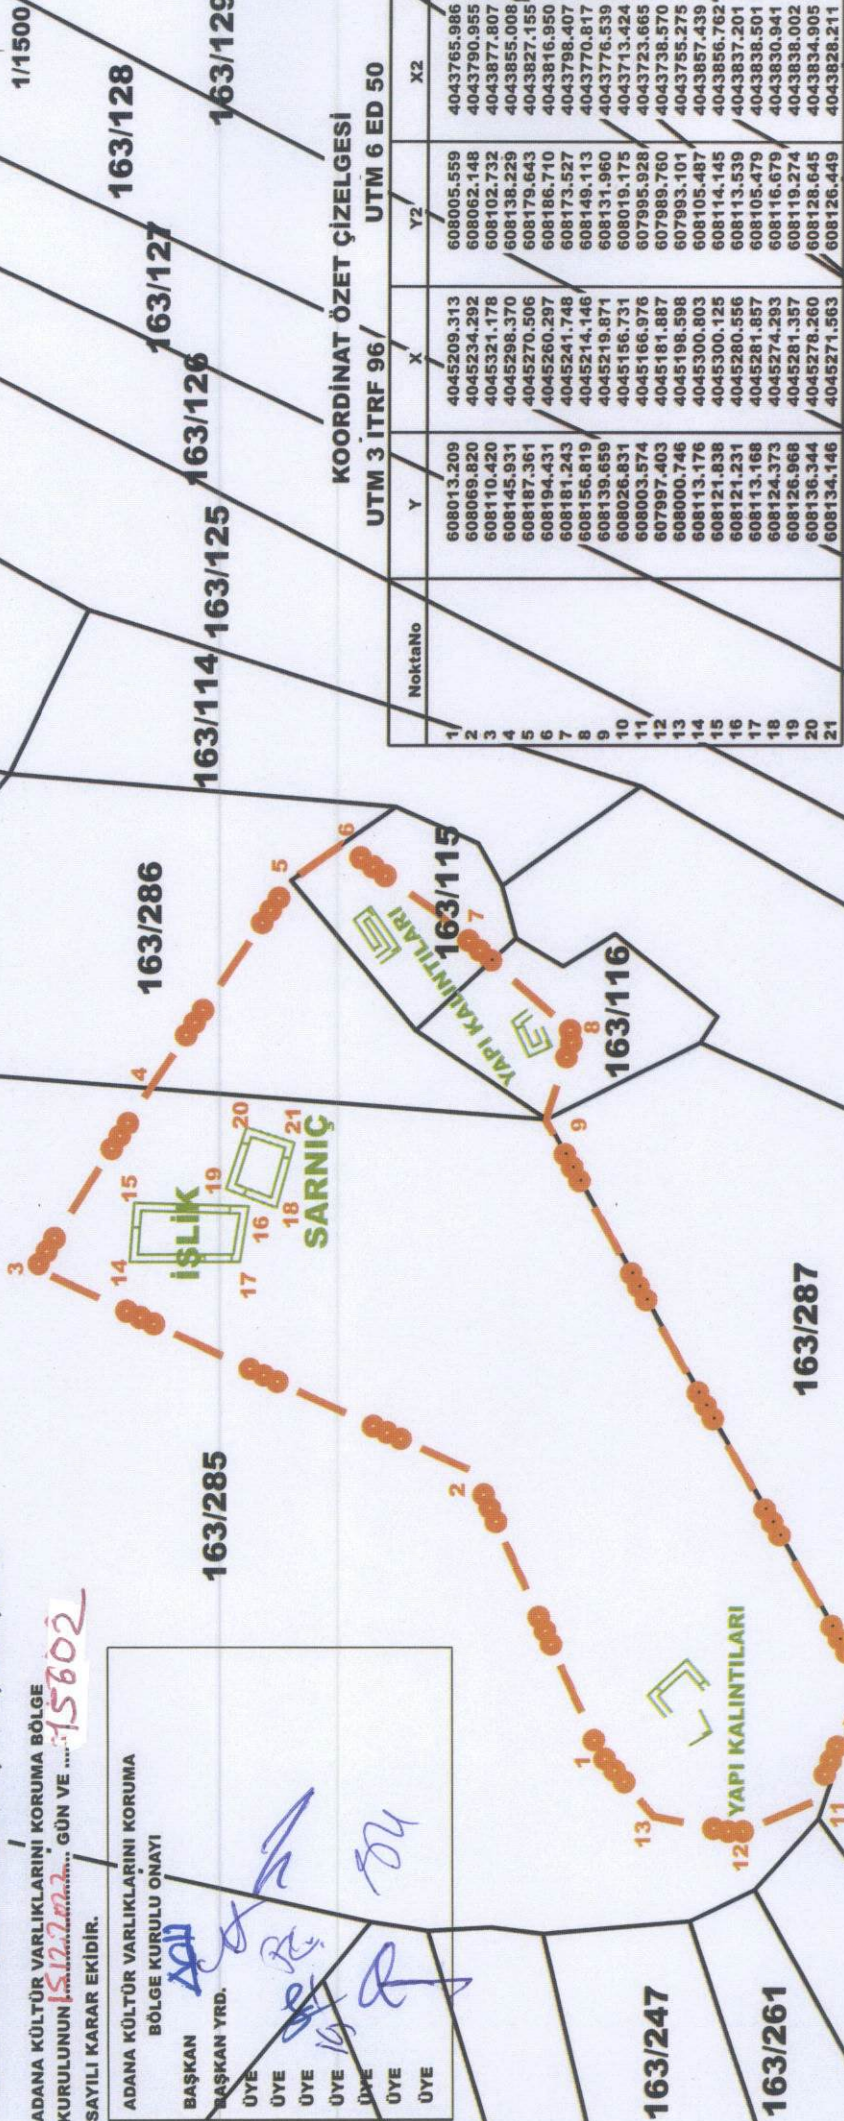
YAPI KALINTILARI(İŞLİK VE SARNIÇ)

III. DERECE ARKEOLOJİK SİT
