**T.C.**  
**KÜLTÜR ve TURİZM BAKANLIĞI**  
**BALIKESİR KÜLTÜR VARLIKLARINI KORUMA BÖLGE KURULU**  
**KARAR**

Toplantı Tarihi ve No : 23.05.2023-275  
Karar Tarihi ve No : 23.05.2023-5070

Balıkesir İli, Ayvalık ilçesi, Hayrettinpaşa Mahallesiinde, Kentsel Sit Alanında, Koruma Amaçlı İmar Planı onaylı, özel mülkiyete ait, 154 ada, 32 parseldeki yapının 2863 sayılı yasa kapsamında korunması gerekli taşınmaz kültür varlığı olarak tescil edilmesi istemine ilişkin;

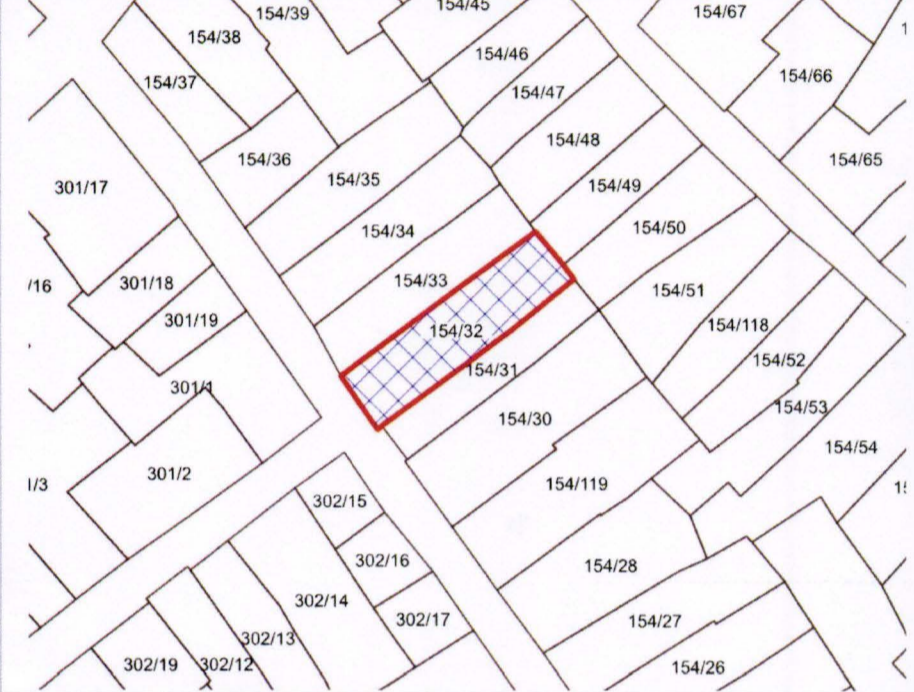
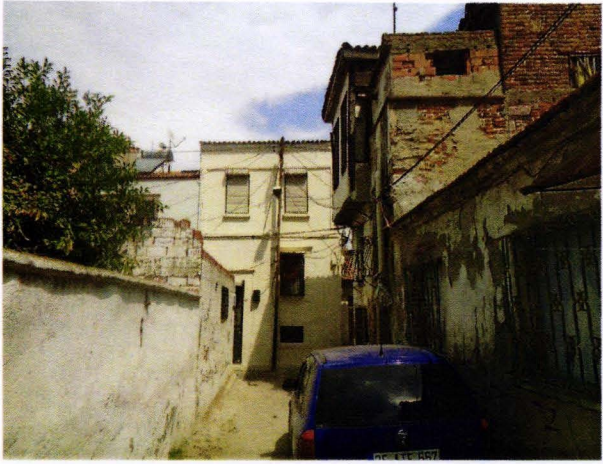
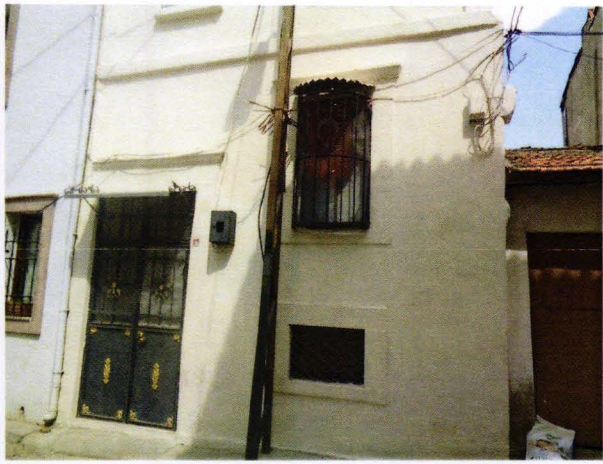
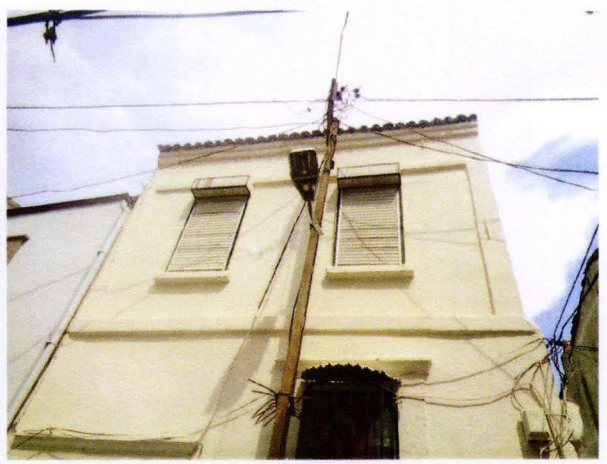
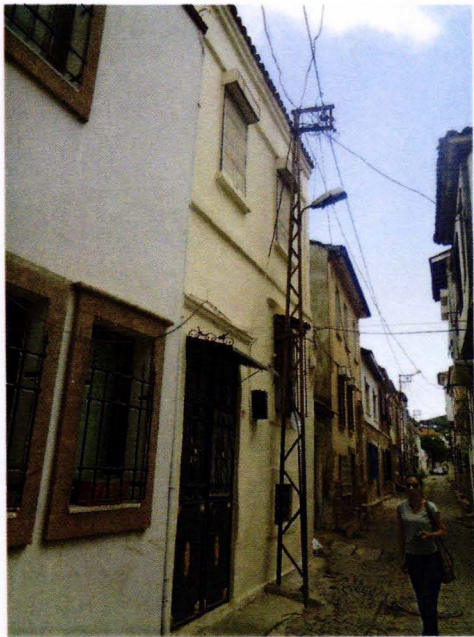
YAPILAN ONARIMLAR:																					
<p><b>AYRINTILI TANITIM:</b> Yapı; zemin+iki katlı, dikdörtgen planlı, sıvalı-boyalı, dar saçaklı, beşik çatılı, çatısı marsilya kiremit kaplıdır. Yapının girişi güneybatı cepheden sarımsak taşı söveli, çift kanatlı demir bir kapıdan sağlanmaktadır. Zemin katta yatayda dikdörtgen formlu, sarımsak taşı söveli, demir korkuluklu bir pencere bulunmaktadır. Birinci katta dikdörtgen formlu, sarımsak taşı söveli bir pencere yer almaktadır. İkinci katta dikdörtgen formlu iki pencere bulunmaktadır. Güneydoğu ve kuzeybatı cephelerden bitişik nizamlıdır. Taşınmazın içine girilemediğinden içi hakkında bilgi edinilememiştir. Yapı onarım görmüştür. Genel anlamda iyi durumdadır.</p>			<p><b>TEKNİK BİLGİLER</b></p> <table border="1"> <thead> <tr> <th>Su</th> <th>Elektr</th> <th>Isıtma</th> <th>Kanali</th> <th>zasyon</th> </tr> </thead> <tbody> <tr> <td></td> <td></td> <td></td> <td></td> <td></td> </tr> </tbody> </table> <p>ORJİNAL KULLANIM KONUT BUGÜNKÜ KULLANIMI KONUT ÖNERİLEN KULLANIMI KONUT HAZIRLAYANLAR 09.05.2023 Mahmut AYGAT: Uzman R. Tuna İBRAHİMOĞLU: Şehir Plancısı Betül SOBA: Mimar</p> <p>Kontrol Eden: ... /05/2023 Salih ÇAKAN MÜDÜR V.</p>			Su	Elektr	Isıtma	Kanali	zasyon
