T.C.
KÜLTÜR VE TURİZM BAKANLIĞI
Erzurum Kültür Varlıklarını Koruma Bölge Kurulu

KARAR

Toplantı Tarihi ve No :25.07.2023-300
Karar Tarihi ve No :25.07.2023-5977

Artvin İli, Merkez İlçesi, Alabalık Köyü sınırları dâhilinde yer alan, şahıs mülkiyetine ait 164 ada/26, 30 parsel numaralı taşınmazlar ile Maliye Hazinesine ait 164 ada/29 parsel numaralı taşınmaz üzerinde bulunan, herhangi bir sit içerisinde yer almayan ve korunması gerekli taşınmaz kültür varlığı olarak tescil kaydı bulunmayan “Kompleks Yapı Kalıntısı” ile 102 ada/1 parsel numaralı taşınmaz üzerinde yer alan, herhangi bir sit içerisinde yer almayan ve korunması gerekli taşınmaz kültür varlığı olarak tescil kaydı bulunmayan, Ala Şapel-I ve Ala Şapel-II taşınmaz kültür varlıklarının:

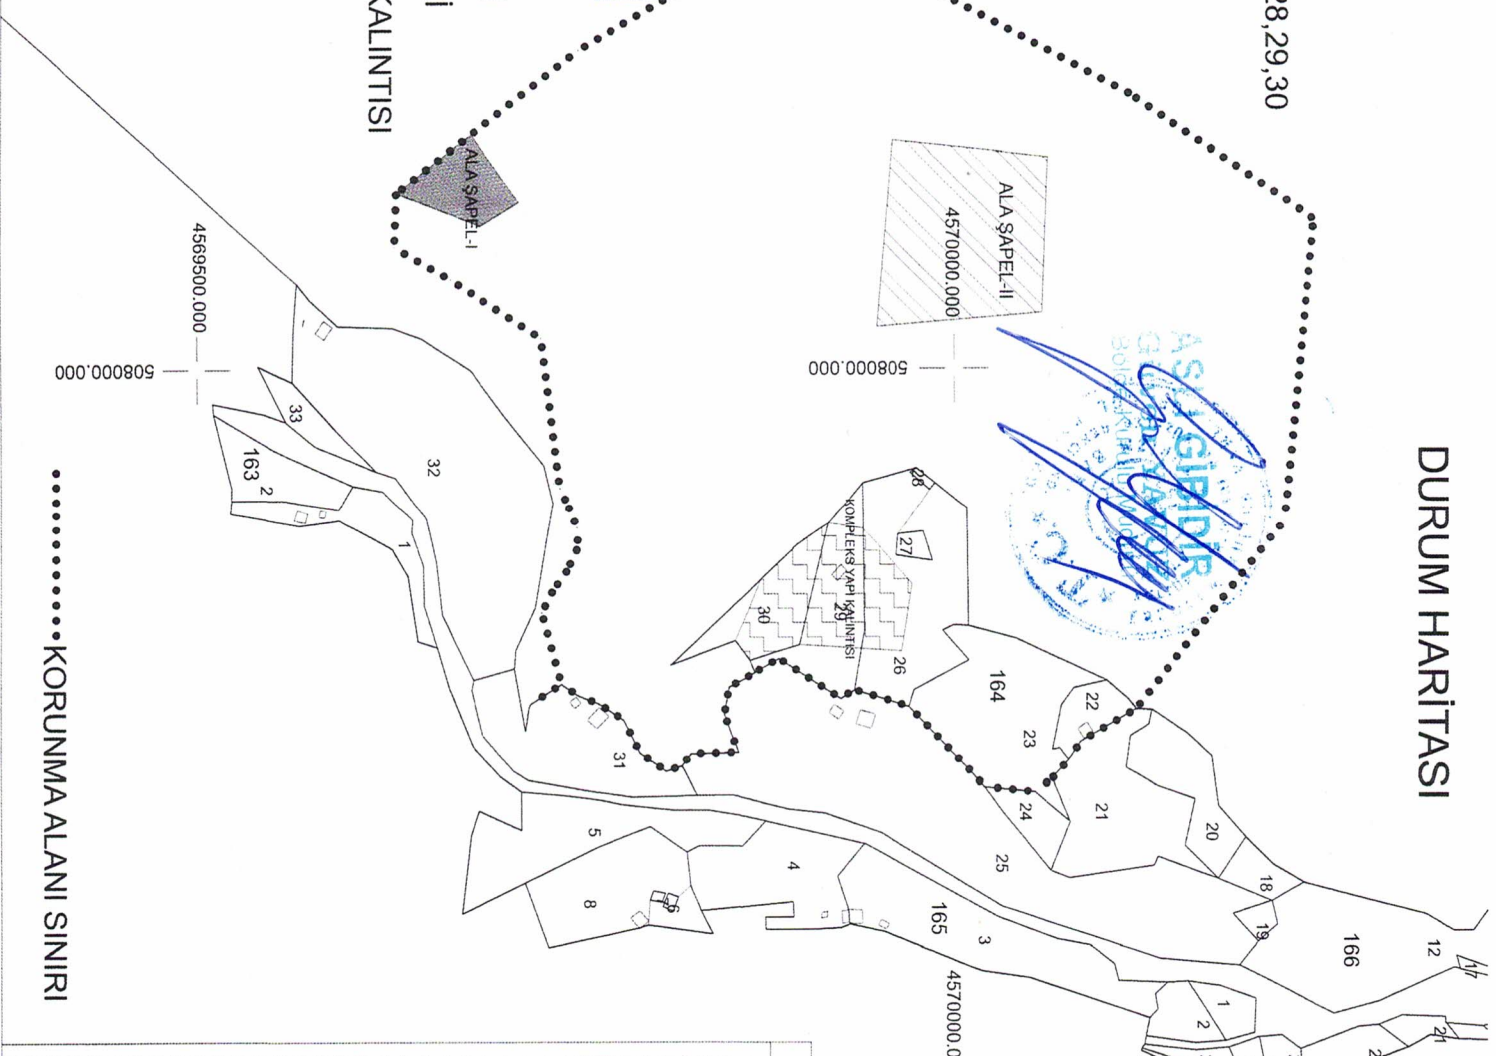
DURUM HARİTASI

ALA ŞAPEL_I YERİ
ALA ŞAPEL_II YERİ
KOMPLEKS YAPI KALINTISI

KORUNMA ALANI SINIRI

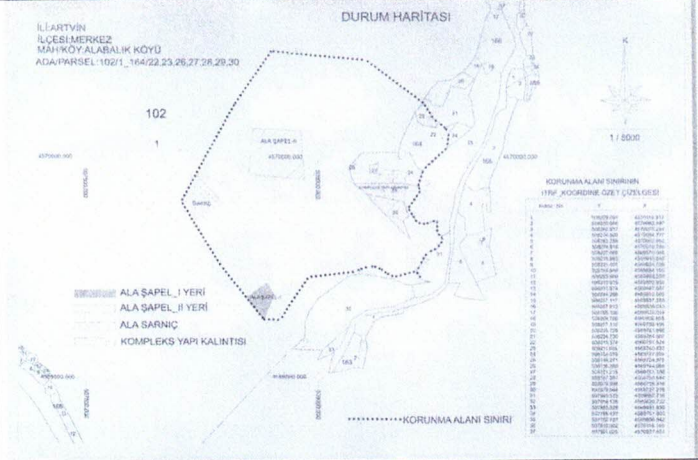
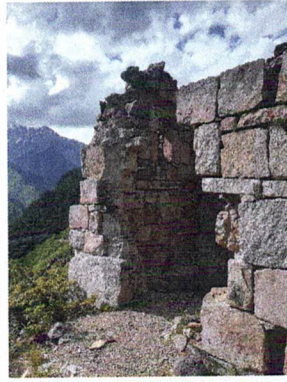
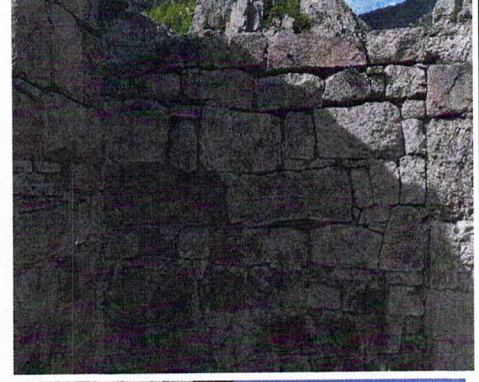
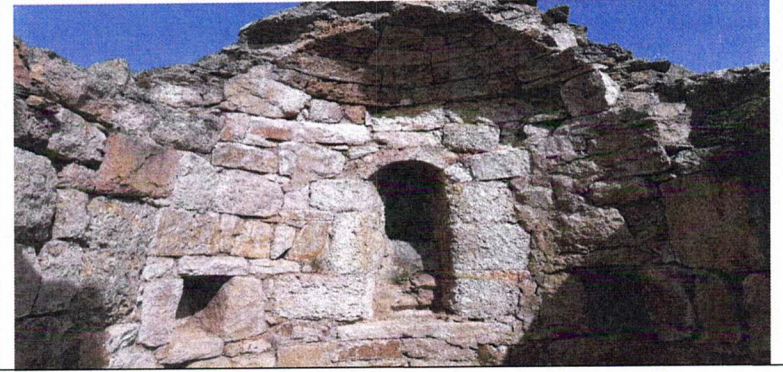
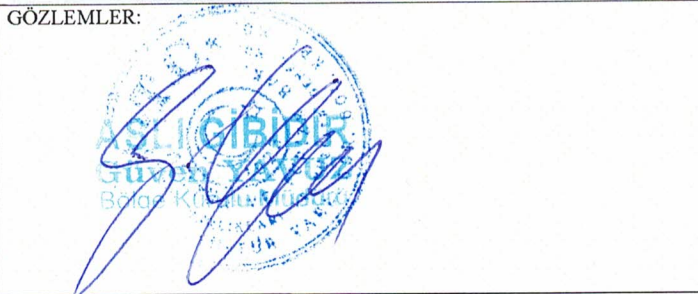
İLİ: ARTVİN	İLÇESİ: MERKEZ	MAHALLE VE KÖY: ALABALIK	KORUMA DERECESESİ	ANITSAL	1	2	3
SOKAK VE KAPINO: -	KADASTRO PAFTA; ADA: 102 PARSEL: 1	MİMARİ ÇAĞI:	ÇEVRESEL	1	2	3	
ADI: ALA ŞAPEL-I	YAPTIRAN: -	YAPAN: -	VAKFIYE:				
	YAPIM TARİHİ: -	KİTABE: -

KORUMA DURUMU	A	İYİ	TAŞIYICI	A	DIŞ YAPI	A	ÜST YAPI	A	İÇ YAPI	A	SÜSLEME ELEMANLARI	A	RUTUBET	A	YOK İZİ VAR ÖNEMLİ
	B	ORTA		B		B		B		B		B		B	
	C	FENA		C		C		C		C		C		C

AYRINTILI TANIM: Alabalık Köyünün yaklaşık 4 km güneydoğusunda yer almaktadır. Şapel kalıntısı, tepelik alanın uç kısmına konumlandırılmış olup Alabalık Köy yerleşmesinin tamamına hâkim bir noktada yer almaktadır. Nispeten koruna gelmiş şapelin üst örtüsü tahrip olmuştur. Ancak kırma çatıya ait çatı kalkanları koruna gelmiştir. Apsis bölümü koruna gelmiş olup apsinin ortasında mazgal tipinde bir pencere yer almaktadır. Pencerenin her iki yanında birer niş bulunmaktadır. İrili ufaklı yarı işlenmiş moloz taşlar ile kayrak ve kesme taş kullanılmak suretiyle örülen duvarlarda bağlayıcı malzeme olarak kireç katkılı harç kullanılmıştır. Şapelin giriş kısmı güney duvarının batı köşesinde yer almaktadır.

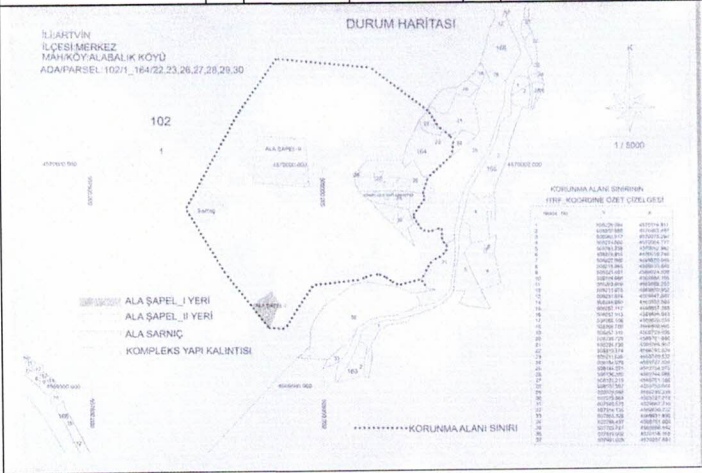
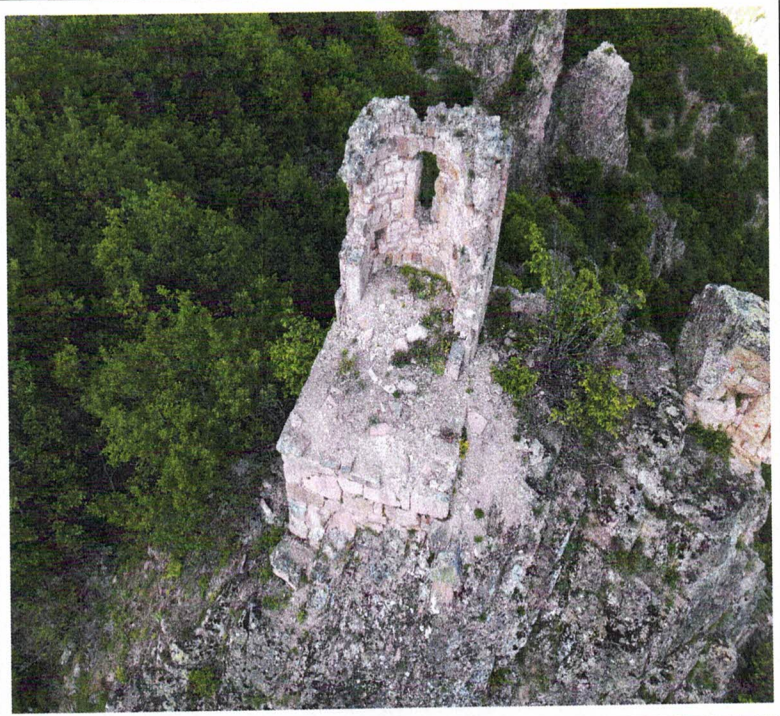
İLİ: ARTVIN	İLÇESİ: MERKEZ	MAHALLE VE KÖY: ALABALIK	KORUMA DERECESESİ	ANITSAL	1	2	3
SOKAK VE KAPI NO: -	KADASTRO PAFTA; ADA: 102 PARSEL: 1		ÇEVRESEL	1	2	3	
ADI: ALA ŞAPEL-II	YAPTIRAN: -	YAPAN: -	MİMARİ ÇAĞI:				
	YAPIM TARİHİ: -	KİTABE: -	VAKFIYE:

GENEL TANIM: Artvin İli, Merkez İlçesi, Alabalık Köyü, 102 ada/1 parsel numaralı taşınmaz üzerinde yer alır.															
KORUMA DURUMU	A	İYİ	TAŞIYICI	A	DIŞ YAPI	A	ÜST YAPI	A	İÇ YAPI	A	SÜSLEME ELEMANLARI	A	RUTUBET	A	YOK İZİ VAR ÖNEMLİ
	B	ORTA		B		B		B		B		B		B	
	C	FENA		C		C		C		C		C		C

BUGÜNKÜ SAHİBİ: Maliye Hazinesi	BAKIMDAN SORUMLU OLAN:	TEKNİK BİLGİLER	Su	Elektrik	Isıtma	Kanalizasyon
YAPILAN ONARIMLAR :		ORJİNAL KULLANIMI: Şapel				
AYRINTILI TANIM: Alabalık Köyünün yaklaşık 3700 metre güneydoğusunda yer almaktadır. Ala Şapel-I'in 360 metre kuzeybatısında Şapel kalıntısı oldukça dik ve sarp bir kaya kütesinin üzerine inşa edilmiştir. Dikdörtgen planlı şapelin üst örtüsüne yönelik hiçbir doneye rastlanılmamıştır. Apsis kısmı oldukça tahrip olmuştur. Şapelin sadece apsis kısmının bir bölümü ile temel kısmı koruna gelmiştir. Apsis kısmı, Ala Şapel-I'de olduğu gibi bir pencere ve pencerenin her iki yanında nişlerle donatılmıştır. Apsis duvarının çekirdek kısmından anlaşılacağı üzere inşa aşamasında bağlayıcı malzeme olarak kireç katkılı harç ile çamur harcın kullanıldığı görülmüştür.		BUGÜNKÜ KULLANIMI:				
		ÖNERİLEN KULLANIMI:				
		HAZIRLAYANLAR: 12/07/2023				
		Uzm. Arkeolog Erman AKYUZ

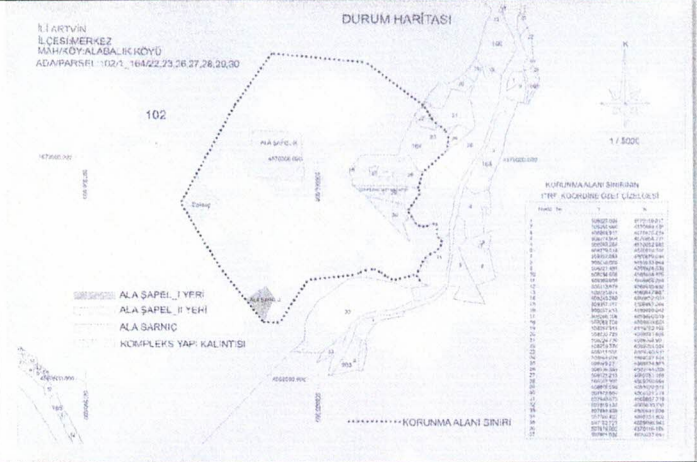
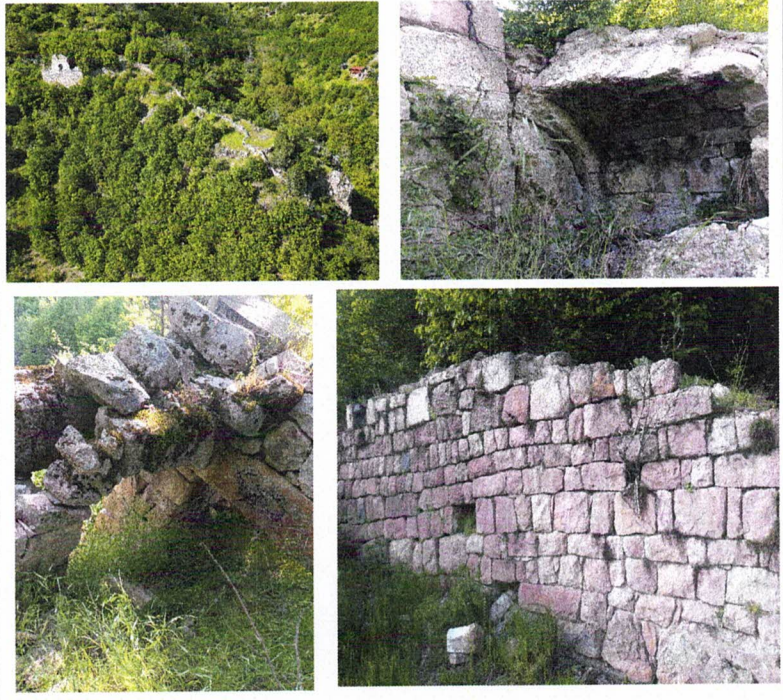
İLİ: ARTVİN	İLÇESİ: MERKEZ	MAHALLE VE KÖY: ALABALIK	KORUMA DERECESİ	ANITSAL	1	2	3
SOKAK VE KAPI NO: -		KADASTRO PAFTA; ADA: 164 PARSEL: 26, 29, 30		ÇEVRESEL	1	2	3
ADI: KOMPLEKS YAPI KALINTISI	YAPTIRAN: - YAPIM TARİHİ: -	YAPAN: - KİTABE: -	MİMARİ ÇAĞI:				
VAKFIYE:

KORUMA DURUMU	A B C	İYİ ORTA FENA	TAŞIYICI	A B C	DIŞ YAPI	A B C	ÜST YAPI	A B C	İÇ YAPI	A B C	SÜSLEME ELEMENLARI	A B C	RUTUBET	A B C	YOK İZİ VAR ÖNEMLİ
---------------	-------------	------------------	----------	-------------	----------	-------------	----------	-------------	---------	-------------	--------------------	-------------	---------	-------------	--------------------

AYRINTILI TANIM: Alabalık Köyünü yaklaşık 3700 metre güneydoğusunda yer almaktadır. Kuzey-güney yönünde uzanan çentik vadinin batı yamaçlarında oldukça geniş bir alanı kaplayan mimari yapı kalıntısı kompleks niteliğindedir. Zira ana yapı mevcut kalıntıları itibarıyla çok katlı bir mimari sergilemektedir. Doğu-batı yönünde uzanan ana yapının güney duvarı topografyaya uyumlu olması için yüksek bir şekilde tasarlanmıştır. Ana yapının iç kısmında yoğun tahribat olduğundan yapının planı belirlenememiştir. Yapının batı ucunda kemerli giriş kapısına sahip dörtgen planlı tek pencereci bir mekân tespit edilmiştir. Mekânın hemen yanında ise kuzey duvarında kemer donatısı yer alan diğer bir mekân saptanmıştır. Ana yapının bir birimi olduğunu düşündüğümüz bu mekânın, günlük yaşam pratiklerinin geçtiği bir sektör olduğu kanaatindeyiz. Yapı kalıntısının kuzeyinde uzunluğu yaklaşık 200 metre olan duvar kalıntısı gözlemlenmiştir. Duvarın doğuda sonlandığı noktada ise oldukça derin ve geniş çaplı bir sarnıç yapısı görülmüştür. Kompleks yapı kalıntısının iç kısmında ve çevresinde çok sayıda çatı kiremidi, levha parçaları ve seramik parçaları tespit edilmiştir. Yapı kalıntısının ne amaçla kullanıldığına dair spesifik bir bulgu ya da buluntuya rastlanılmamıştır. Ancak yapının büyüklüğü ve mimari kalıntılar bu yapının bir kamusal yapı olacağını düşündürmektedir.
