**T.C.**  
**KÜLTÜR VE TURİZM BAKANLIĞI**  
**KÜTAHYA KÜLTÜR VARLIKLARINI KORUMA BÖLGE KURULU**  
**KARAR**

Kütahya ili, Merkez ilçesi, Saray Mahallesi'nde yer alan, tapunun 17 ada, 36-37 parsellerinde kayıtlı, özel mülkiyete ait, Kütahya Kültür Varlıklarını Koruma Bölge Kurulunun 29.11.2019 tarih ve 5551 sayılı karar ile revize edilen Kütahya Merkez Kentsel Sit sınırları içinde; aynı Kurulun 24.11.2022 tarih ve 7086 sayılı kararı ile uzatılmasına karar verilen Kütahya Merkez İlçesi Kentsel Sit Alanı, I. ve II. Derece Arkeolojik Sit Alanları Geçiş Dönemi Koruma Esasları ve Kullanma Koşullarının geçerli olduğu alanda yer alan; Kütahya Kültür Varlıklarını Koruma Bölge Kurulunun 29.04.2022 tarih ve 6751 sayılı kararı ile güncellenen tescil listelerinde 337 envanter numaralı II. grup sivil mimari örneğine cepheli taşınmazın yıkım istemine ilişkin; Kütahya Belediye Başkanlığı İmar ve Şehircilik Müdürlüğünün 18.06.2023 tarih ve E-98030830-754-2065-10361 sayılı yazısı ve ekleri, Kütahya Kültür Varlıklarını Koruma Bölge Kurulunun 28.07.2023 tarih ve 7528 sayılı kararı, taşınmaza yönelik ilgili Belediyeden kurum görüşünün istendiği Kütahya Kültür Varlıklarını Koruma Bölge Kurulu Müdürlüğün

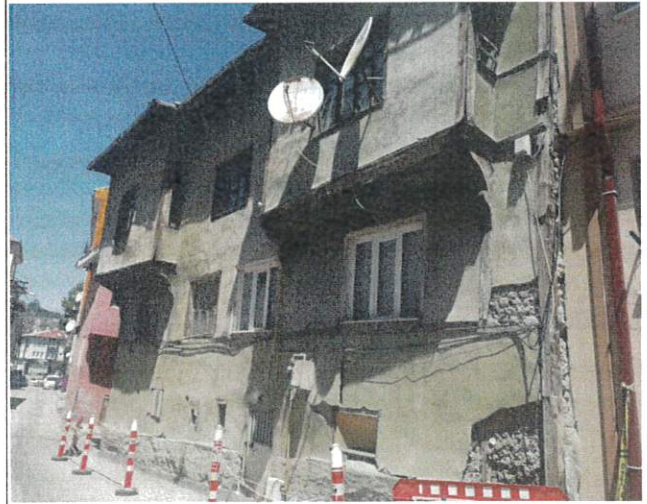
Yapı zemin+ara kat+1 katlıdır.

KORUMA DURUMU	A	TAŞIYICI YAPI	A	DIŞ YAPI	A	ÜST YAPI	A	SÜSLEME ELEMENLARI	A	RUTUBET	A	YOK
	B		B		B		B		B		B	İZİ VAR
	C		C		C		C		C		C	ÖNEMLİ

Yapı zemin+arakat+1 katlıdır. Subasman seviyesinde yapıya giriş iki ayrı kapıdan sağlanmakta olup kapılardan biri ahşap diğeri demir parmaklıklıdır. Ahşap kapının üzerinde ışıklık penceresi görülmektedir. Alt kat ve üst katta mimari dokuya uygun özgün nitelikte farklı formlu pencereleri bulunmaktadır. Pencereler bölmeli ve ahşap doğramalıdır. Üst katta iki kapalı çıkma görülmektedir. Çıkmanın altında ahşap eliböğünde ile mimari detaylandırılma yapılmıştır. Yapı mevcut durumuyla orijinalliğini korumaktadır. Kıрма çatı üzeri Marsilya kiremitiyle örtülüdür. Malzeme olarak ahşap karkas arası kerpiç dolgu kullanılmıştır. Üzeri yeşil boyayla kaplı olan yapıda bozulma ve dökülmeler görülmektedir. Köşe parselde yer almaktadır. Diğer yapıya bitişik nizamda yapılmış olup karşısında yer alan tescilli taşınmazla birlikte sokak dokusu açısından bütünlük arz etmektedir.
