T.C.  
KÜLTÜR VE TURİZM BAKANLIĞI  
İZMİR 2 NUMARALI KÜLTÜR VARLIKLARINI  
KORUMA BÖLGE KURULU  
KARAR

KARAR TARİHİ VE NO : 14.11.2023-19056

AVRUPA KONSEYİ	Doğal Ve Kültürel Varlıkları Koruma Envanteri D.K.C.K.E		KÜLTÜR VARLIĞI	Envanter No: <b>35.06/2370</b>
TÜRKİYE	Kültür Varlıkları ve Müzeler Genel Müdürlüğü			Harita No:
İli: İzmir	İlçesi: Foça	Mahalle Köy: Yenifoça		1.Grup Yapı
SOKAK :		Pafta : - Ada : Parsel : 2664	KORUMA DERECESESİ	2.Grup Yapı <b>X</b>
Adı:	Yaptıran: -	Yapan: -	Mimari Çağı: -	Üslup: -
	Yapım Tarihi:	Kitabe: -	Vakfiye:-

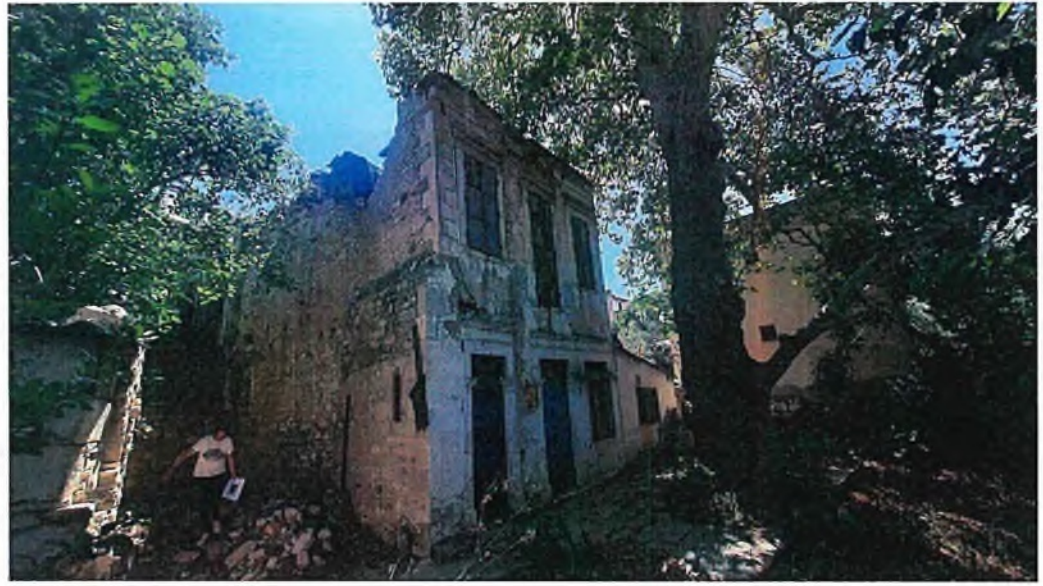
Gözlemler: Yapının kuzey batısında çatının çöktüğü, beden duvarında çökme ve ayrılmalar olduğu ve dış etkenlere açık olduğu ivedilikle onarılması gerektiği değerlendirilmiştir.

Parselin yaklaşık orta aksında konumlanan zemin+1 katlı beden duvarları taş malzemeli yığma yapım tekniği ile yapılmış yapı ile güney bitişiğinde tek katlı müstemilat nitelikli yapı yer almaktadır. Yapılar içerisine girilemeden dışarıdan gözlemlenebilmiştir. Taşınmazda, yapının batısında kalan aksta, oldukça büyük bir ağaç bulunmaktadır. Taşınmazın doğusunda kalan arka bahçesinde kuyu mevcuttur. Taşınmaz avlu girişi batı akstan demir korkuluk nitelikli kapıdan sağlanmaktadır. Yapının batı ve doğusunda kalan ön ve arka cephelerinden ayrı giriş kapıları bulunmaktadır. Ön cephede zemin katta, biri ticari diğer konut girişine yönelik olduğu düşünülen 2 adet demir kapı ile bir adet ahşap pencere, üst katta orta aksta balkon kapısı ve her iki yanında birer adet pencere yer almaktadır. Üst kat açıklıkları demir kepenklidir. Kapı pencere açıklıkları etrafı taş sövelidir ve silmelidir. Kapılar yanında plâster sütun başlıkları vardır. Sıva boyalı cephenin sıvası kalkan kısımlarında pencere üstünde tuğla hafifletme kemeri bulunduğu görülmektedir. Yapı köşelerinde köşe taşları vardır. Arka cephede zemin katta 2 adet demir kapı ve demir kepenkli bir pencere üst katta 2 adet demir kepenkli (biri ağaç dallarından net gözlemlenememiştir) pencere mevcuttur. Kapı pencereler taş sövelidir. Güney cephede yapısının batı aksında kalan duvar sıvalı olup üst katta demir kepenkli taş söveli 3 pencere vardır. Doğu aksında sıvasız duvarda ahşap pencere mevcuttur. Söveli değildir, diğer pencere formlarından farklıdır. Doğu aksta kalan kısımda 2 adet baca vardır. Alt katlar gözlemlenememiştir. Kuzey cephede varsa açıklıklar net gözlemlenememiştir. Müstemilat nitelikli yapının parseli içerisinde olduğu değerlendirilmiş olmakla birlikte, giriş açıklığı gözlemlenememiştir. Ön avluya bakan cephesinde ahşap kepenk ile kapalı bir açıklık bulunmaktadır. Çatısı trapez ve güney yöne eğimlidir.
